# Untersuchungsbericht

Aktenzeichen: BEU-uu2019-02/009-3323

## Gefährliches Ereignis im Eisenbahnbetrieb

| Ereignisart: | Zugkollision |

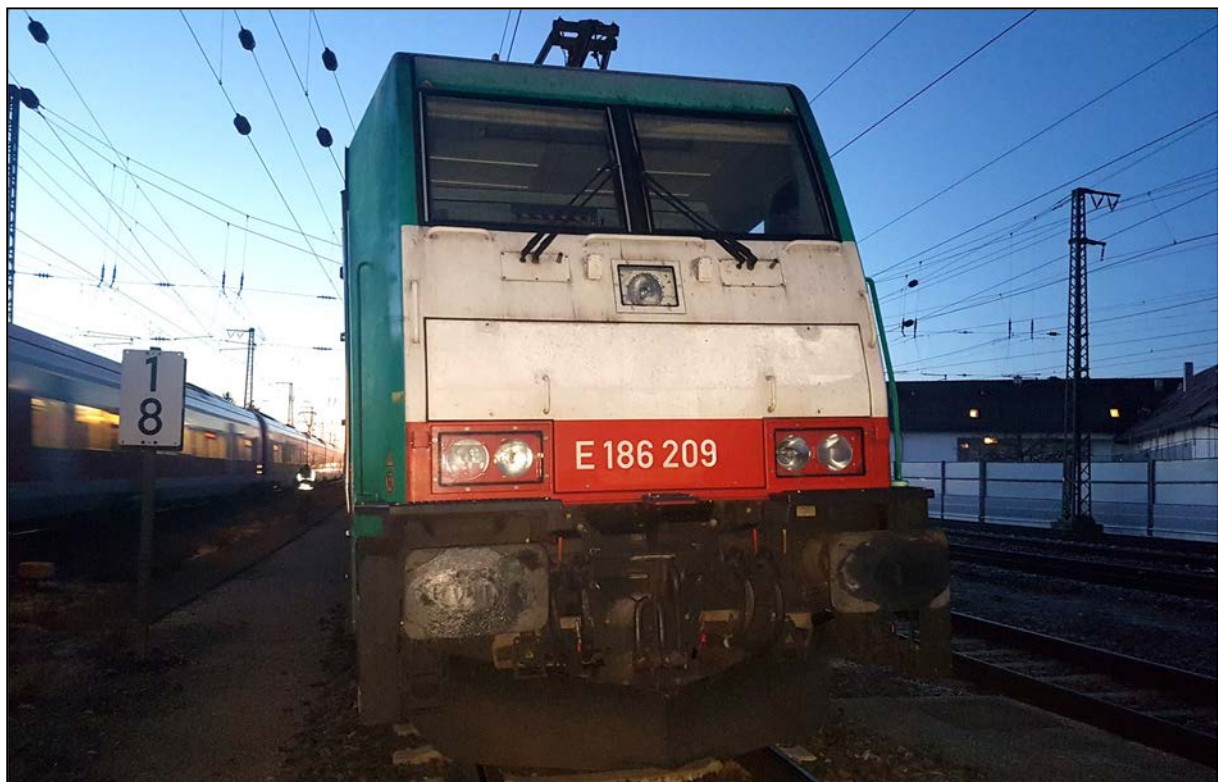
Die folgenden Abbildungen zeigen den Zug nach der Entgleisung ca. im km 1,8.

Abbildung 3: Zugspitze ca. im km 1,8

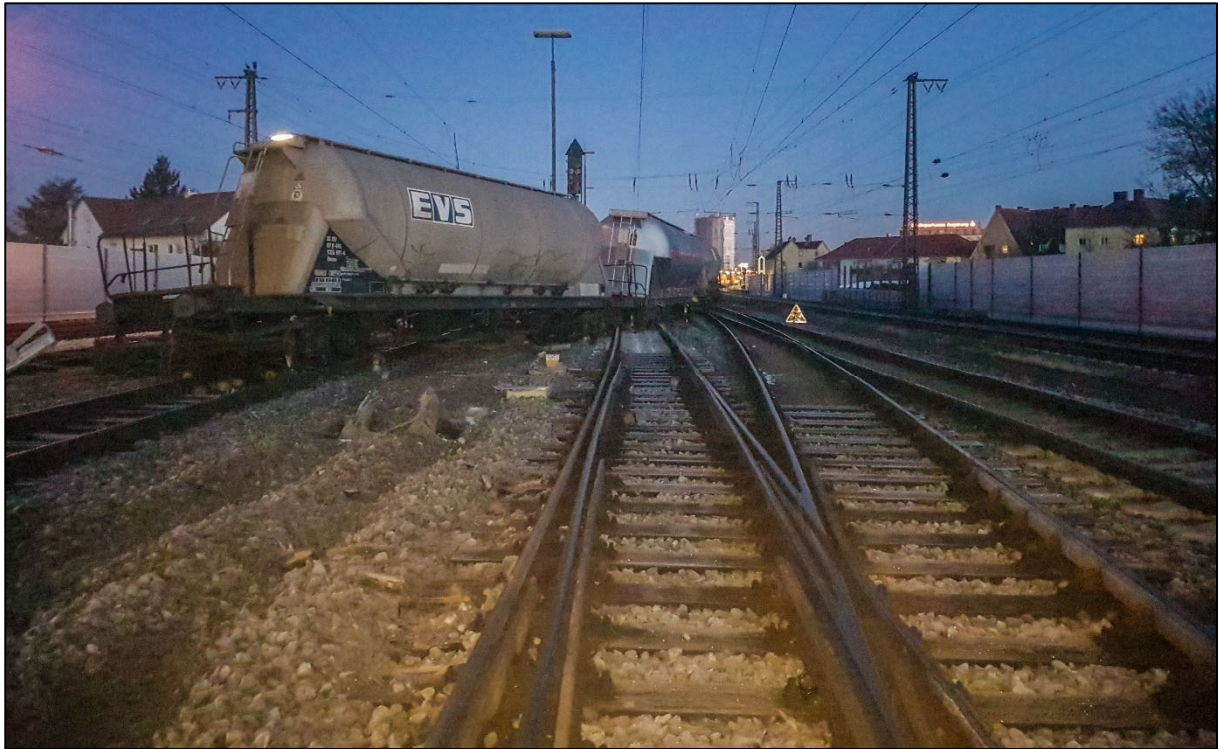
Durch die Entgleisung wurden insgesamt drei Wagen sowie die Infrastruktur auf einer Länge von ca. 500 m beschädigt. In der Folge kam es zu erheblichen betrieblichen Einschränkungen auf den Strecken 5305 und 5300.

Abbildung 4: Entgleiste Staubgutwagen am Schluss des Zuges

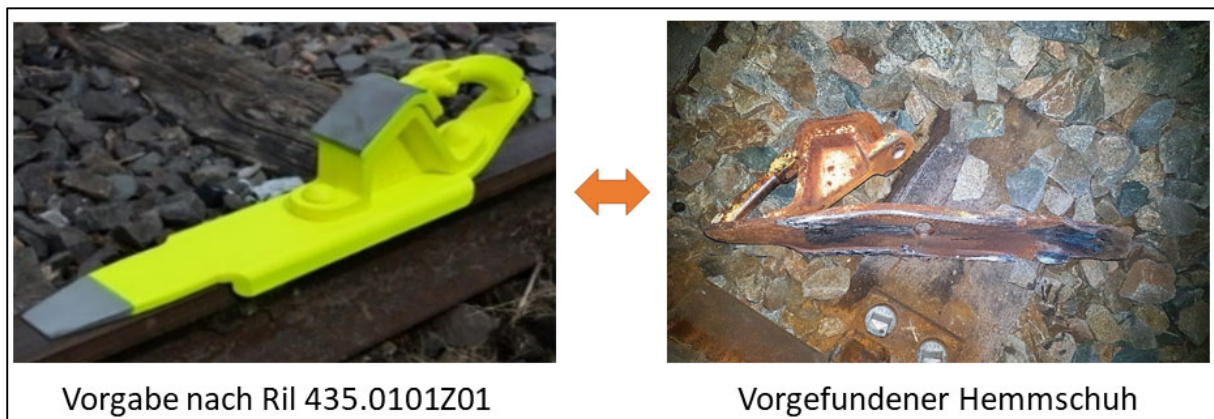
Der am Ereignisort aufgefundene Hemmschuh war in einem optisch schlechten Zustand. Abgesehen von den Schäden, die bei dem Ereignis entstanden waren, war der Farbanstrich kaum erkennbar. Neben oberflächlichen Roststellen war die Sohlenspitze stark ausgedünnt. Die nachfolgende Abbildung zeigt einen Vergleich zwischen einem Hemmschuh neuerer Bauform und den in Augsburg benutzten Hemmschuh.

Abbildung 6: Vergleich Hemmschuhe<sup>3</sup>

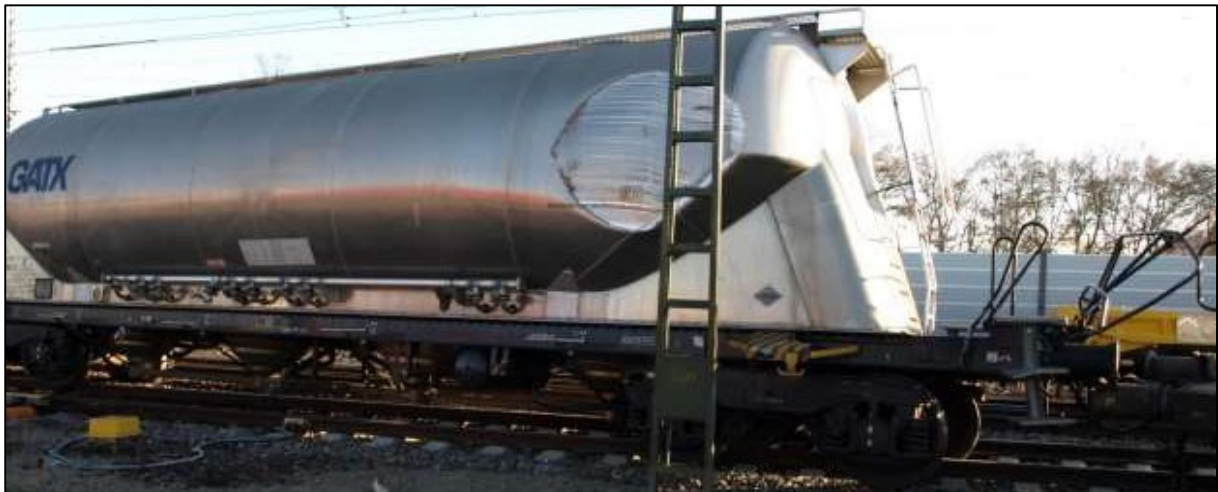
Wie aus den nachfolgenden Abbildungen ersichtlich wurden die letzten drei Wagen des Zuges erheblich beschädigt.

Abbildung 9: Entgleister siebter Wagen<sup>7</sup>

Die Untersuchung vor Ort ergab keine Hinweise auf Schäden oder Mängel an den Fahrzeugen, die einen Einfluss auf das Ereignis hätten haben können. Auf eine weitergehende Untersuchung der betroffenen Wagen wurde daher verzichtet.

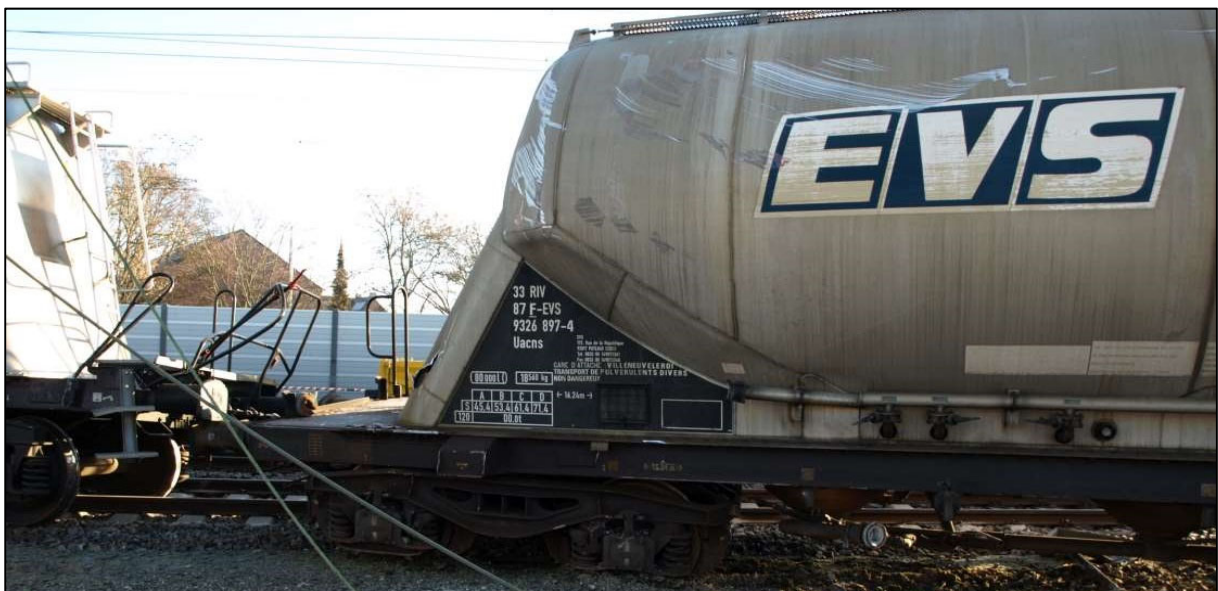
Abbildung 10: Schäden am Wagenzug<sup>8</sup>
