# Untersuchungsbericht

Aktenzeichen: BEU-uu2020-09/011-3323

## Gefährliches Ereignis im Eisenbahnbetrieb

| Ereignisart: | Zugentgleisung |

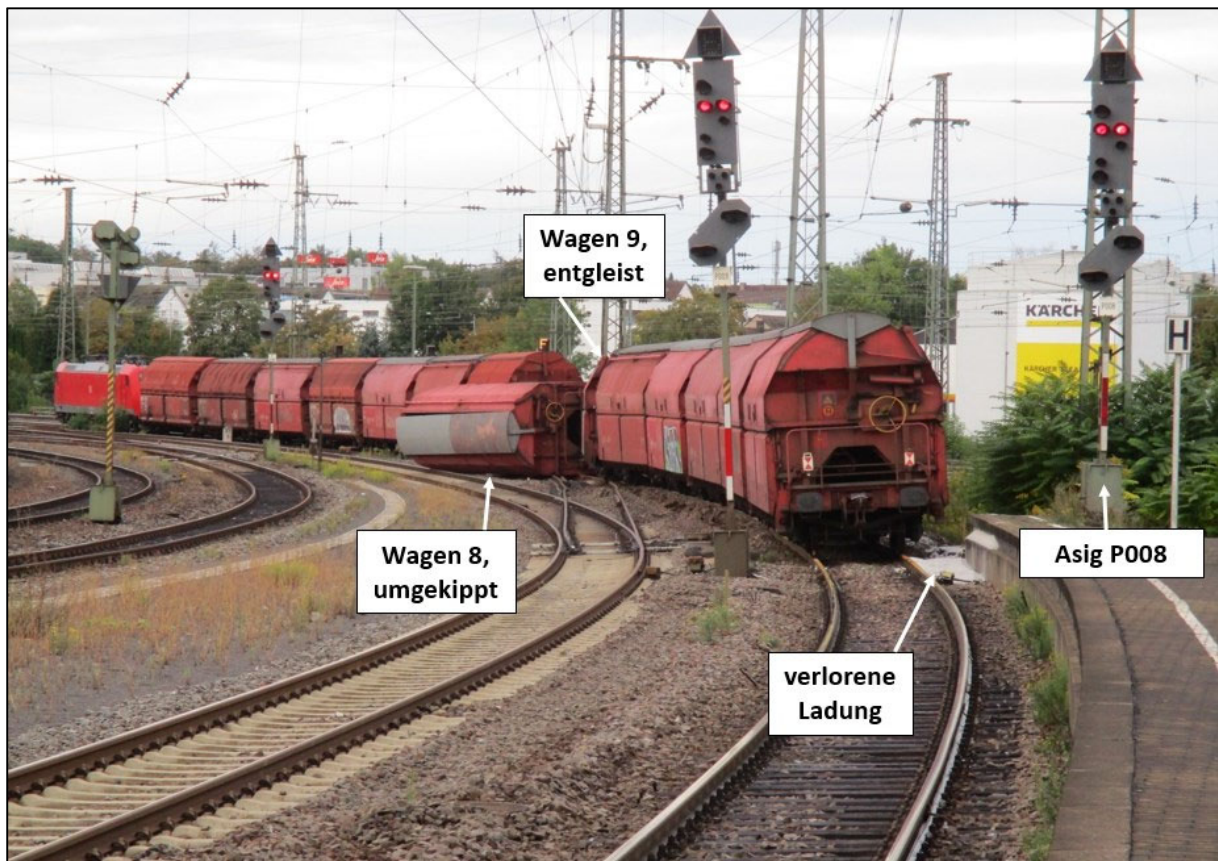
Abbildung 4: Blick in Fahrtrichtung des Zuges

Es gab keine Verletzten oder Todesopfer. Nach der Entgleisung wurde der achte Wagen des Zuges einige Meter mitgezogen und stürzte dann um. Der neunte Wagen entgleiste ebenfalls mit allen Achsen.

Die nachfolgenden Abbildungen geben einen Überblick über die Ereignisstelle und den umgekippten Wagen.

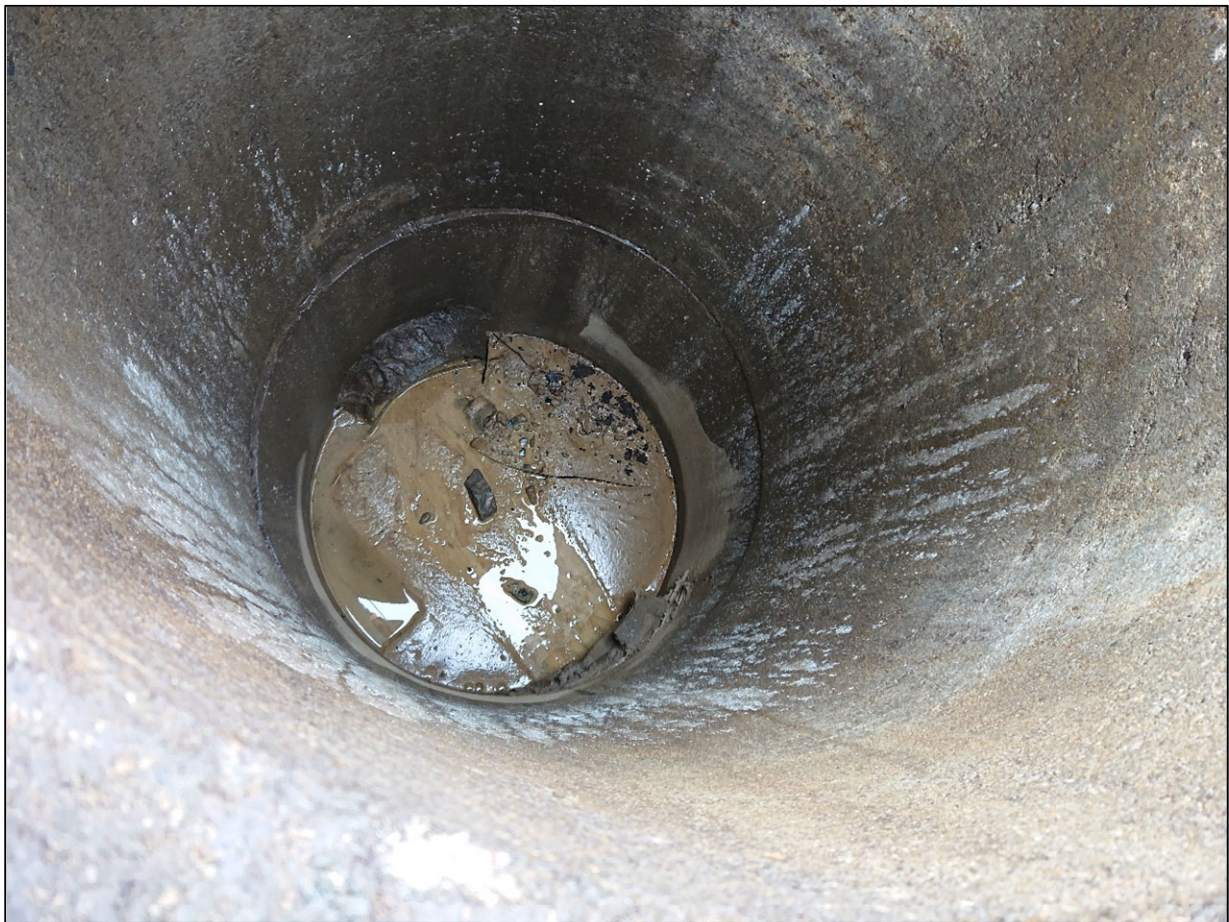
Abbildung 14: Verstopftes Tiefenentwässerungsrohr

Die weiteren Untersuchungen zur Ursache der Schlammstelle ergaben, dass die Rohre der Tiefenentwässerung mit Feinstkorn verstopft waren, weshalb keine ausreichende Wasserableitung über die Entwässerungsleitungen mehr stattfand.

Die nachfolgende Abbildung gibt einen Einblick in ein mit Feinstkorn verstopftes Tiefenentwässerungsrohr in der Nähe der Entgleisungsstelle.

Die Entwässerungsleitungen waren nach den Angaben des EIU entsprechend Ril 836 einmal jährlich zu inspizieren. Der Unterbau und die Entwässerung waren dem Zuständigkeitsbereich des Konstruktiven Ingenieurbaus (KIB) zuzuordnen. Die Inspektionsnachweise der Entwässerungen im Bf Bietigheim-Bissingen wurden zur Einsichtnahme abgefordert. Die ersichtlichen Ergebnisse lassen folgende Einschätzung zu:
