# Untersuchungsbericht

Aktenzeichen: BEU-uu2022-09/004-3323

## Gefährliches Ereignis im Eisenbahnbetrieb

| Ereignisart: | Zugkollision |

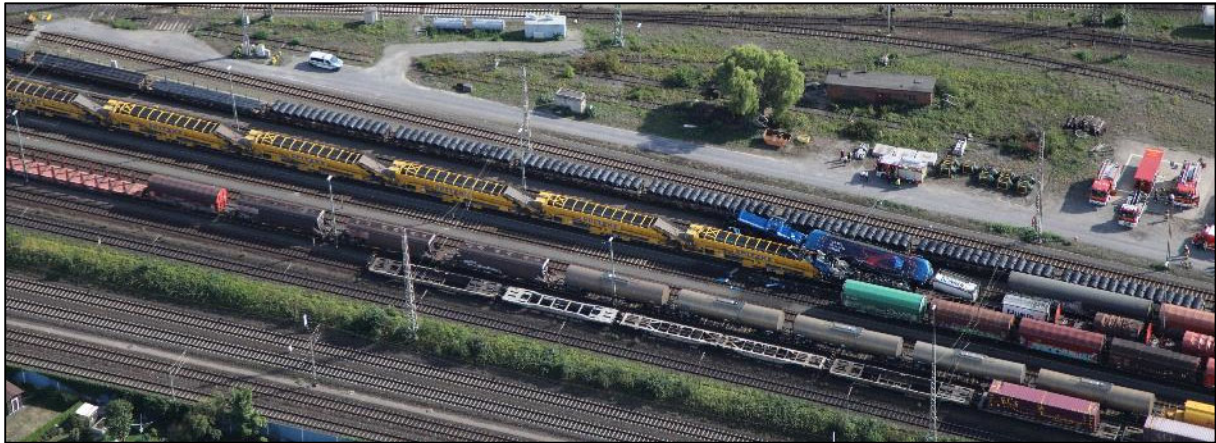
Abbildung 3: Luftbild<sup>3</sup>

Die nachfolgenden Abbildungen geben einen Überblick über die Ereignisstelle und die entstandenen Schäden an den beteiligten Eisenbahnfahrzeugen.

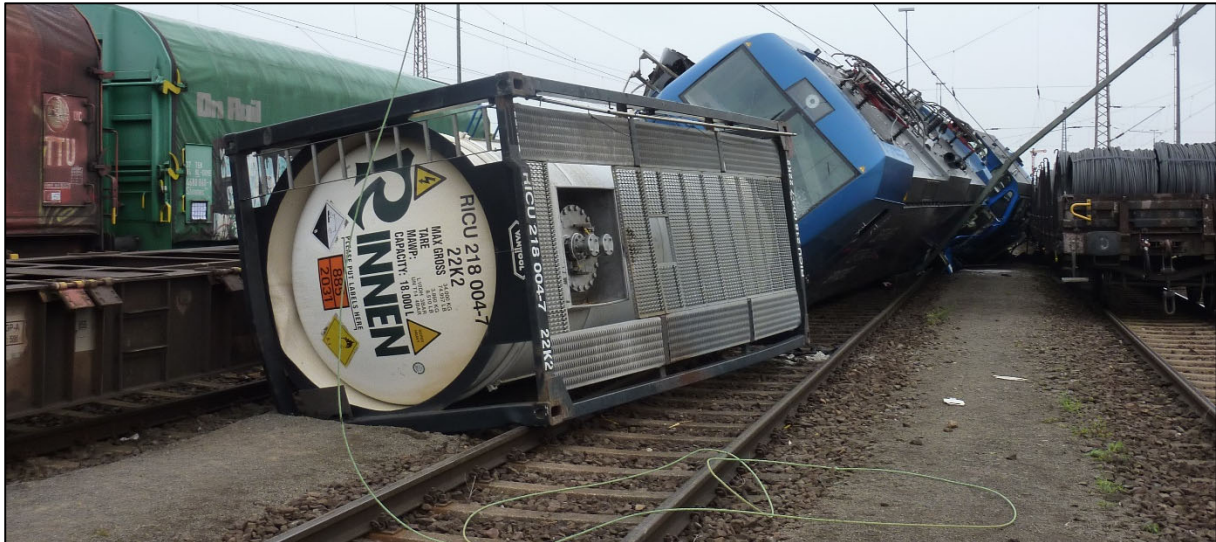
Abbildung 5: Kollisionsstelle

Infolge der Einfahrt des DGV 92947 in den Bf Seelze Ost wurde die stumpf befahrene Weiche 825 aufgefahren und es entstanden in der Folge Schäden an der Weiche. Der Oberbau im Bf Seelze Ost wurde durch die Kollision stark beschädigt.

- In den Gleisen 817 und 818 mussten jeweils 70 m Oberbau neu aufgebaut und reguliert werden,
- in Gleis 815 und 816 waren mehrere Schadstellen zu regulieren,
- Gleis 814 musste reguliert werden.

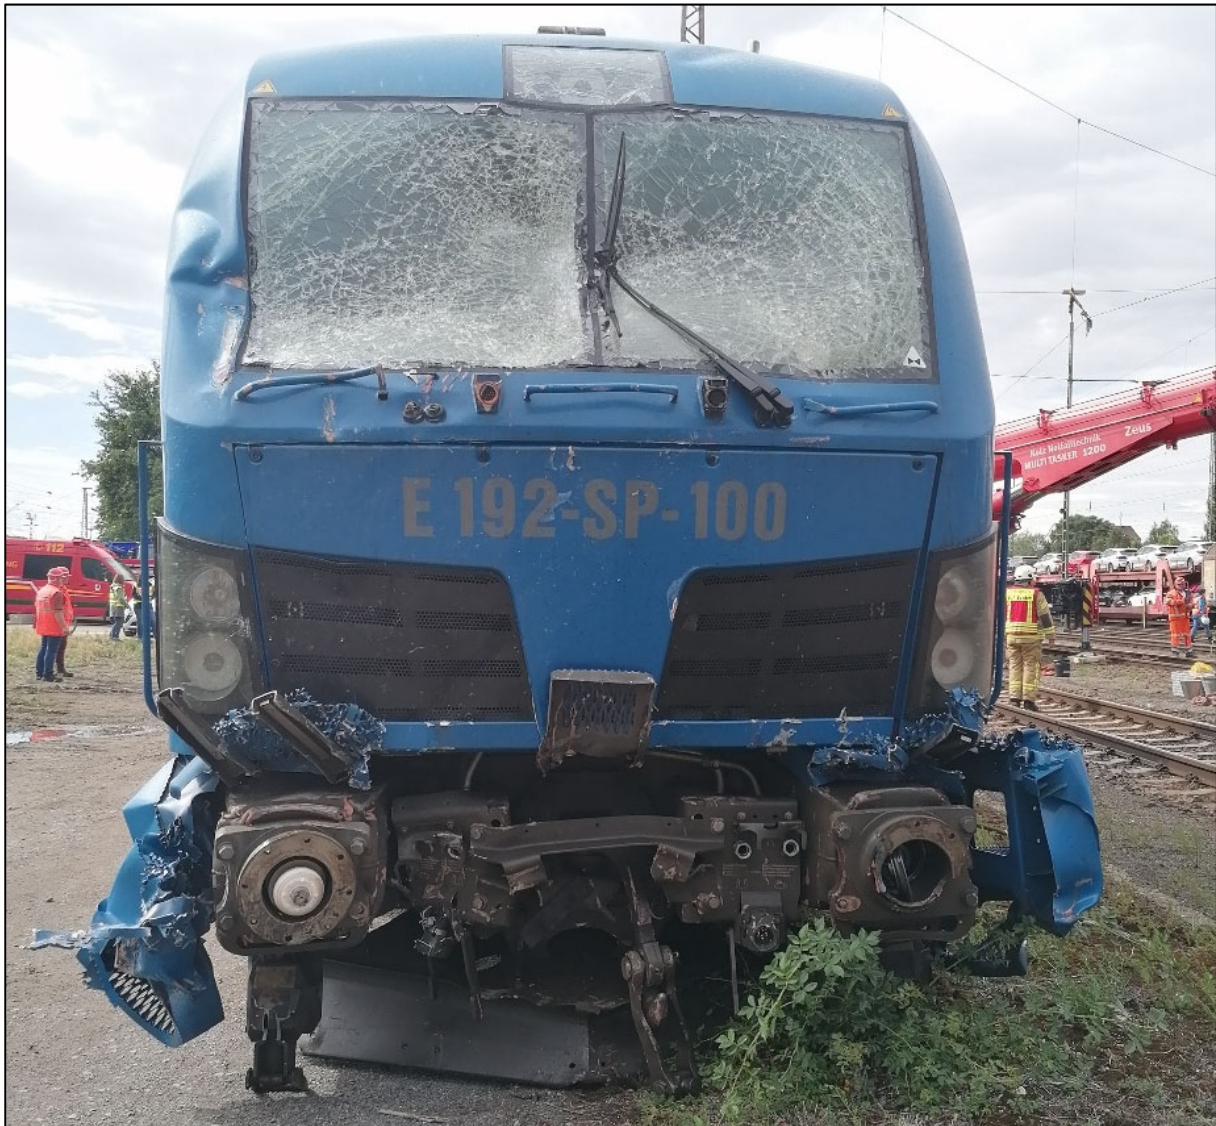
Abbildung 11: Rückwärtige Perspektive führende E-Lok

Aufgrund des hohen Zerstörungsgrades an den beteiligten Eisenbahnfahrzeugen konnten in Bezug auf den Kuppelzustand bei der Abfahrt des Zuges im Bft Hannover-Hainholz keine

Rückschlüsse mehr gezogen werden. Die folgende Abbildung zeigt die Seite der E-Lok, die mit dem Wagenzug gekuppelt war und den Zerstörungsgrad der Kuppelstelle.
