# Untersuchungsbericht

Aktenzeichen: BEU-uu2024-03/002-3323

## Gefährliches Ereignis im Eisenbahnbetrieb

| Ereignisart: | Zugkollision |

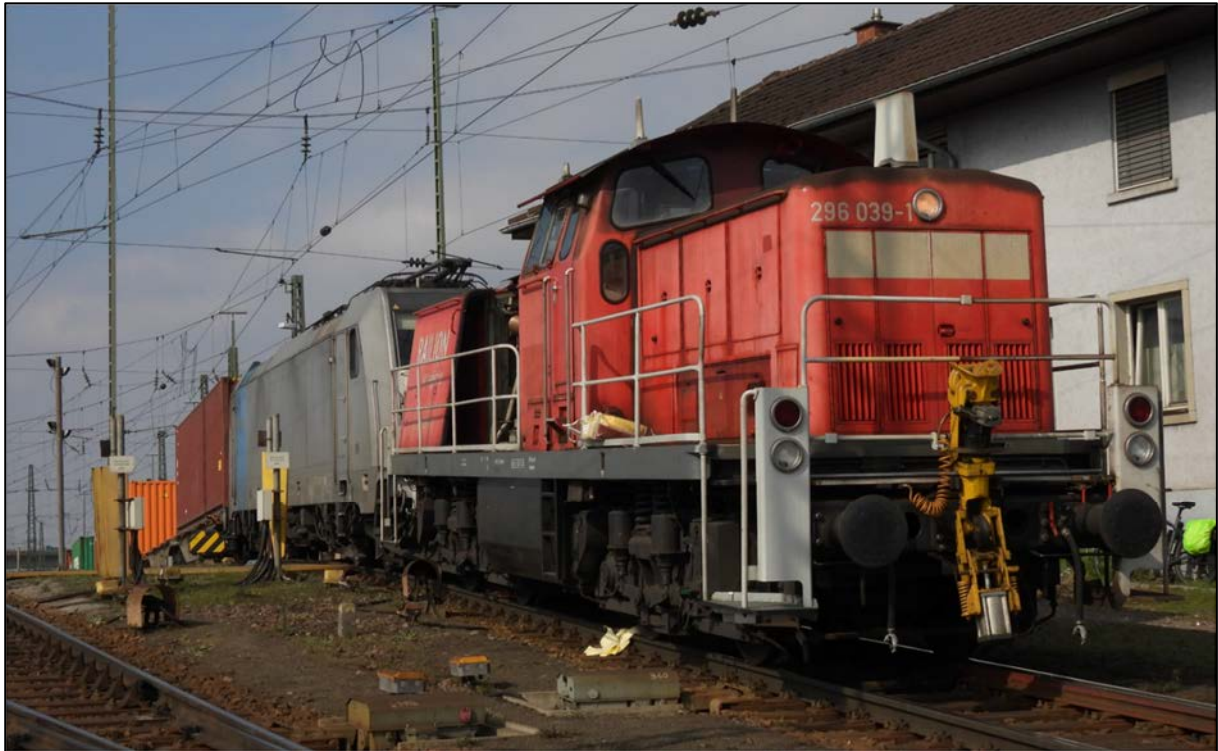
Abbildung 3: Kollisionsstelle

Die nachfolgende Abbildung zeigt die Kollisionsstelle auf dem Ablaufberg A entgegen der Fahrtrichtung des DGS 43373. Im Hintergrund ist das Gebäude des Stw 16 zu erkennen.
