Eisenbahn-Bundesamt

# **Untersuchungsbericht**

## ***Entgleisung***

### ***des Güterzuges 50002***

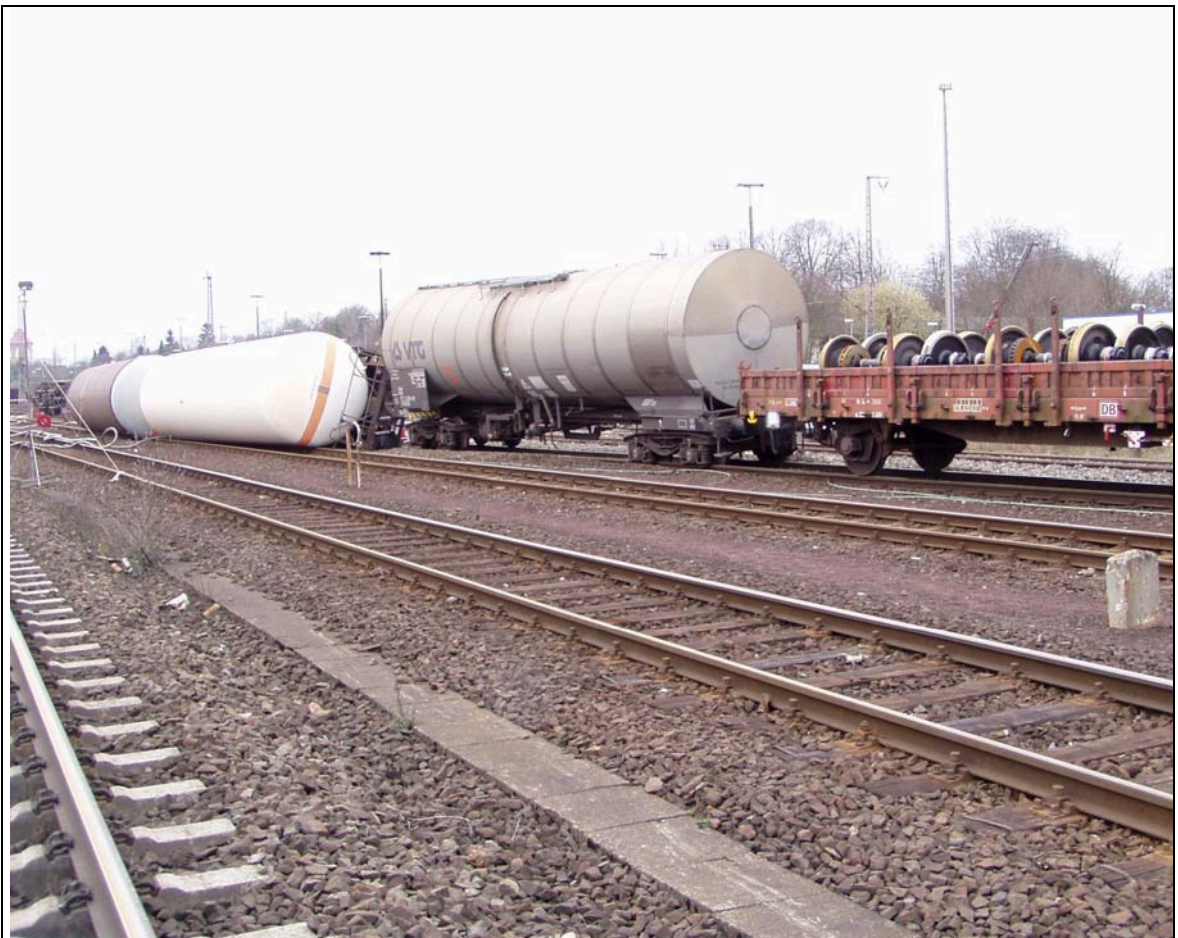
**Bild 1** Blick in Richtung Zugspitze auf die in das Gleis 30 gestürzten Wagen 3 und 4; im Vordergrund die nicht umgestürzten Wagen 5 und 6

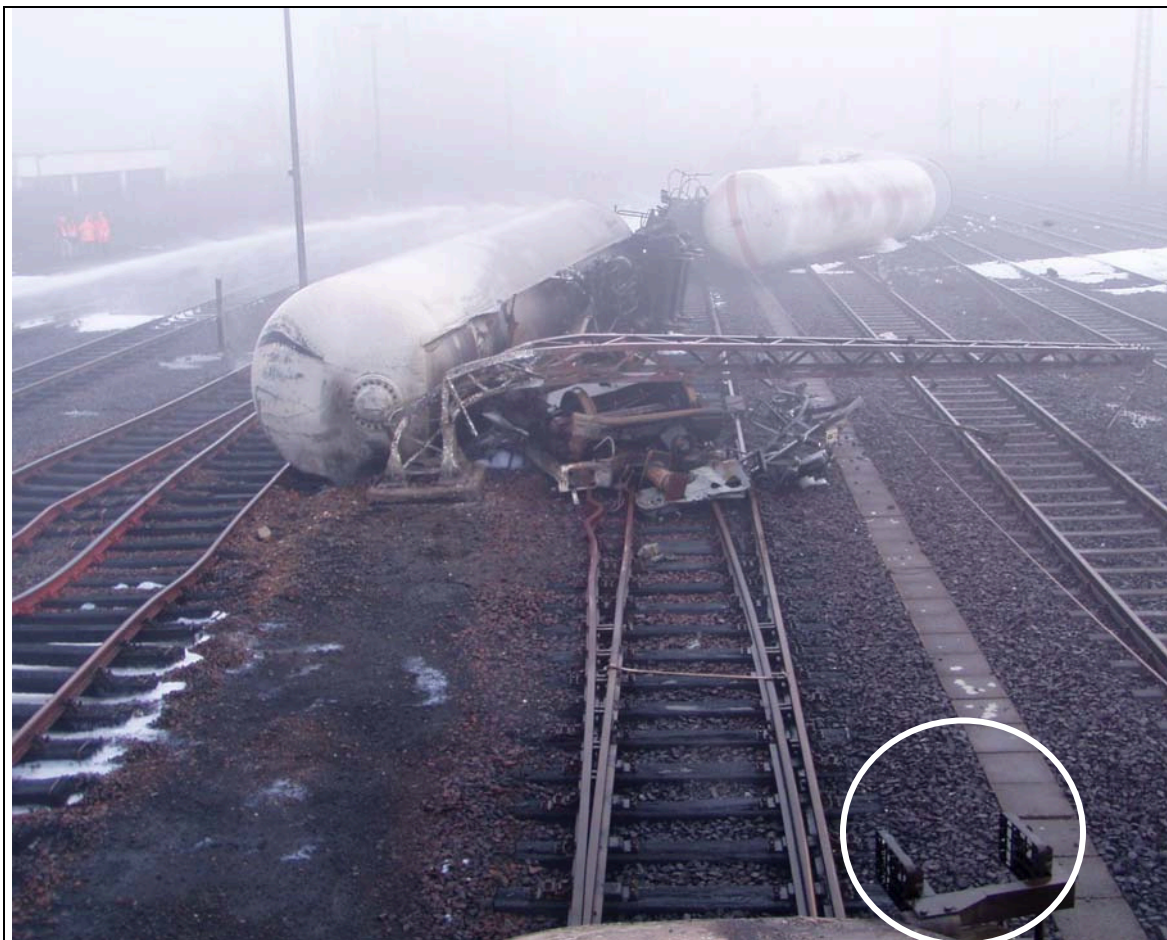
**Bild 2** Blick auf den ausgebrannten Wagen 1 (im Vordergrund) und den umgestürzten Wagen 2.  
Am unteren Bildrand ist der Tritt des Triebfahrzeugs zu erkennen.

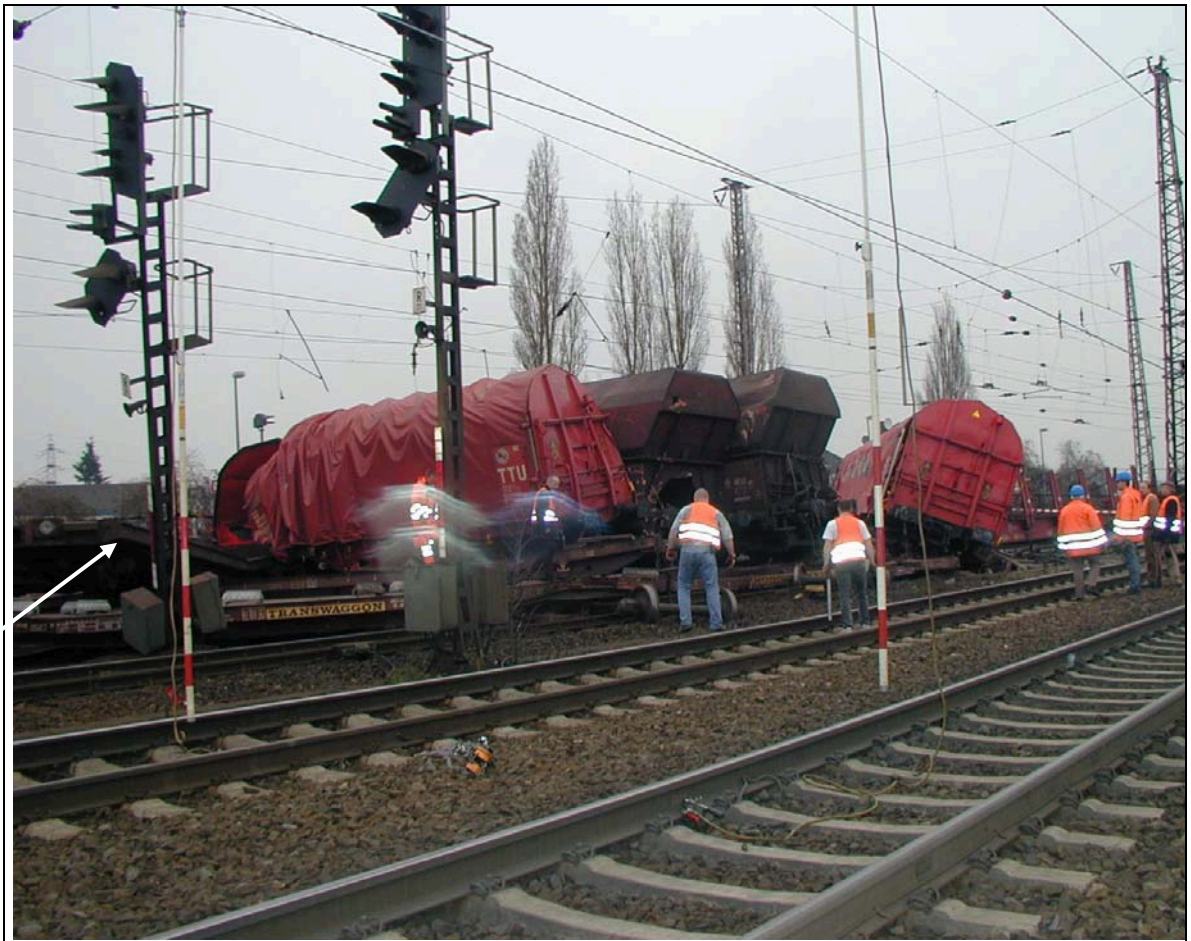
**Bild 3** Blick auf die Wagen 14 bis 18 in Richtung Zugschluss.  
Links ist das angeknickte Zsig R 30 zu sehen.

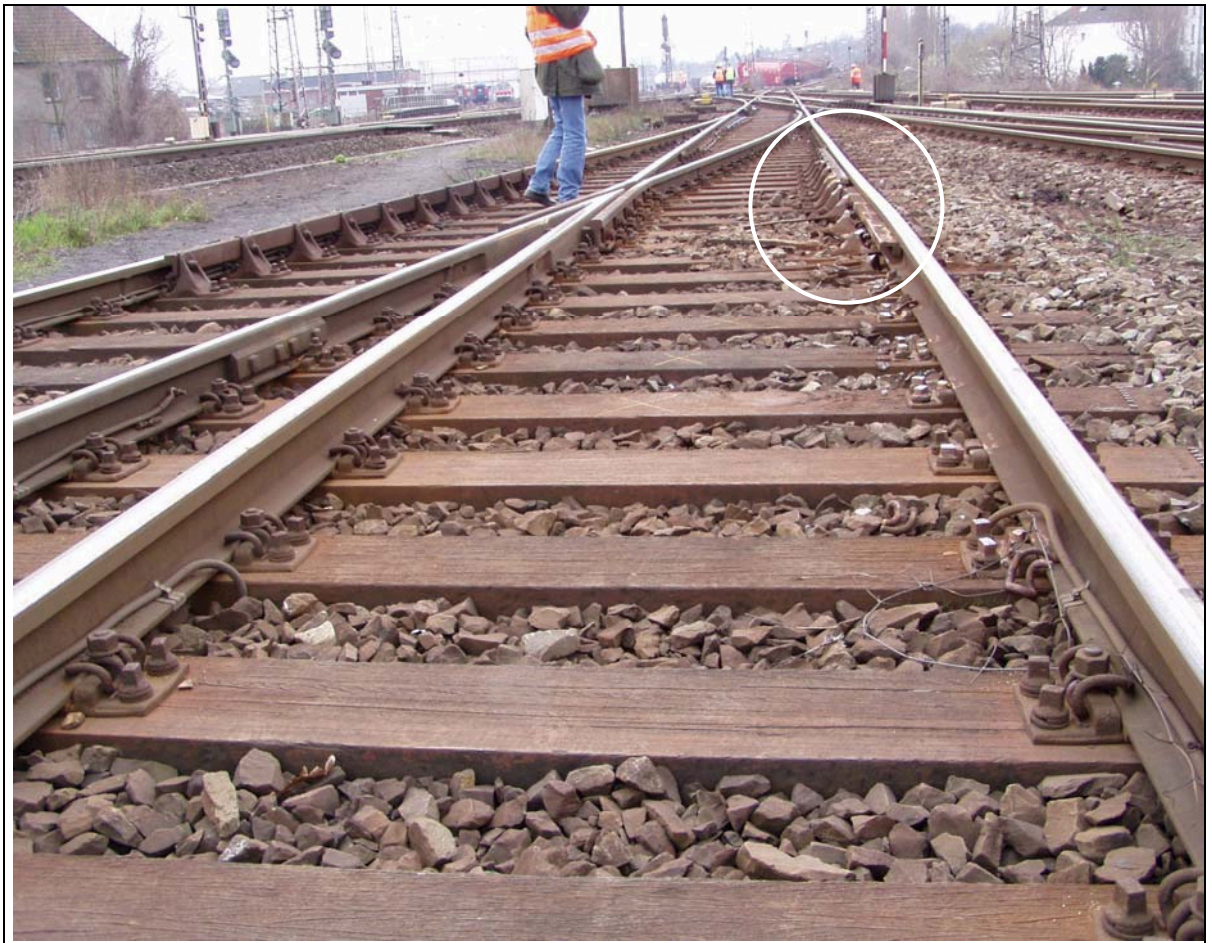
Erste Entgleisungsspuren waren hinter der W 336 vor der W 331 zu erkennen (abgerissene und verbogene Befestigungsmittel), zuerst rechts der Schienen, später links der Schienen. Im weiteren Verlauf war der Radlenker der W 331 zerstört, dahinter waren Spuren (angefahrene Holzschwellen und gebrochene bzw. verbogene Befestigungsmittel) beidseitig der Schienen erkennbar.

**Bild 4** Weiche 331 in Fahrtrichtung fotografiert.  
Rechts ist der zerstörte Radlenker erkennbar.

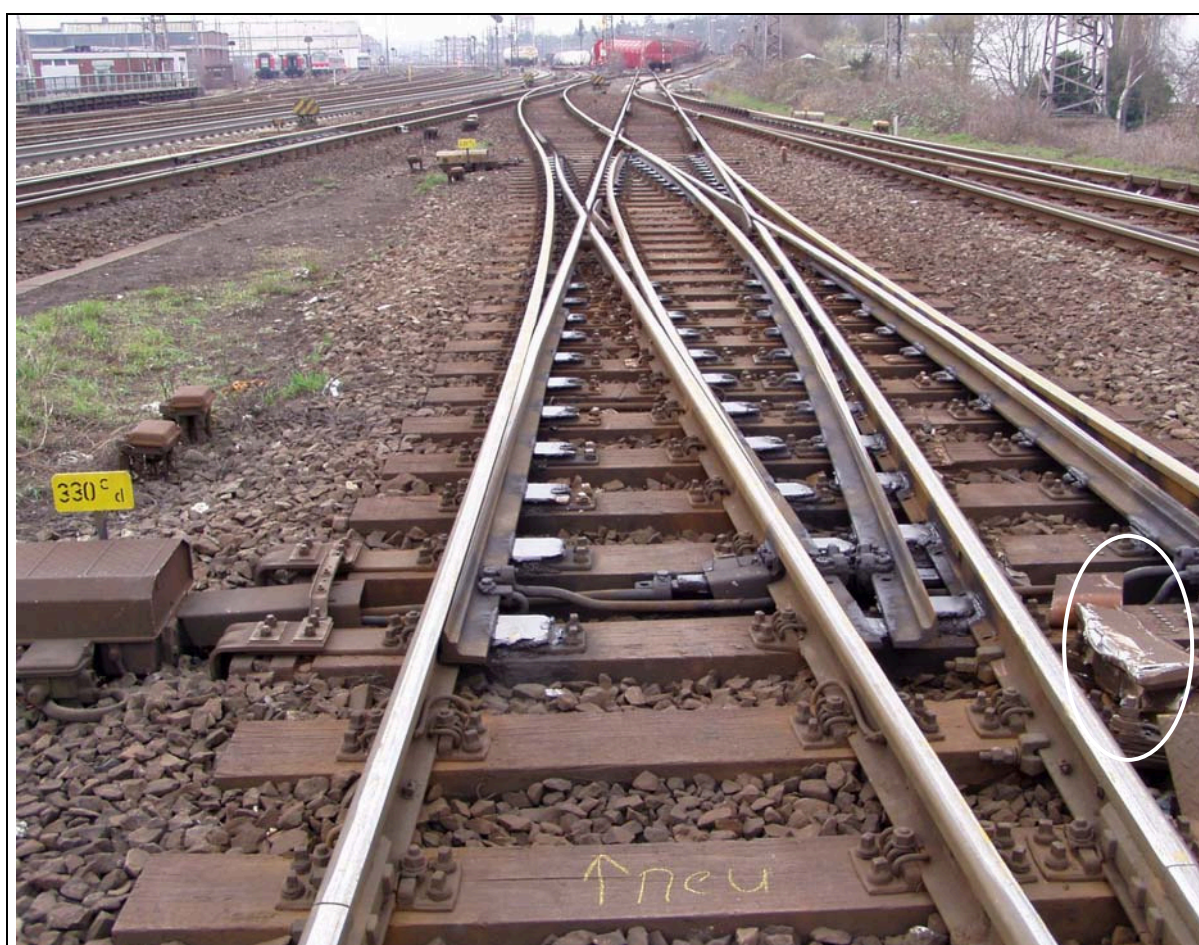
In der doppelten Kreuzungsweiche (DKW) 330 c/d sind gebrochene und verbogene Befestigungsmittel und angefahrene Holzschwellen rechts der Schienen erkennbar gewesen. Der dort angebrachte Indusi-Gleismagnet (für Zsig S 111 – 116) war zerstört. Im Bereich der Weichen 328 und nachfolgend 327 waren leichte Entgleisungsspuren er-

**Bild 5** W 330 c/d, rechts der zerstörte 2000 Hz-Indusi Gleismagnet vom Zsig S 111 - 116

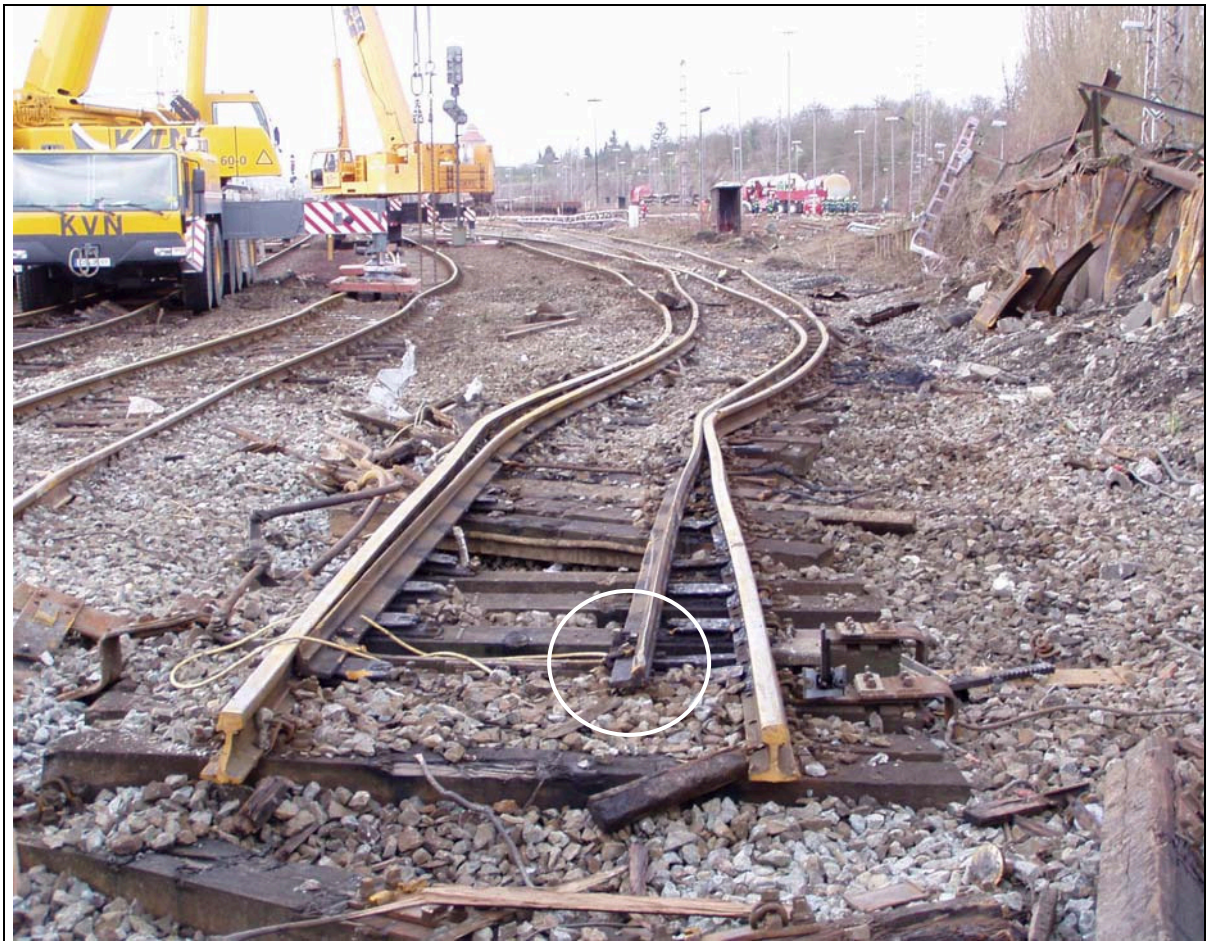
kennbar. In der DKW 322 c/d sah man wieder rechts der Schienen gebrochene und verbogene Befestigungsmittel sowie angefahrene Holzschwellen. Die W 320 war stark beschädigt. Die linke Zunge lag an der Backenschiene an und trug Anfahrspuren, die rechte Zunge wies vorne starke Anfahrspuren auf und befand sich ca. 30 cm von der Backenschiene entfernt. Nachfolgend waren die Betonschwellen der Gleise 32 und 31 stark beschädigt.

**Bild 6** W 320 am 21.03.04, die verunglückten Fahrzeuge sind bereits entfernt.  
An der rechten Weichenzunge sind Anfahrspuren erkennbar.

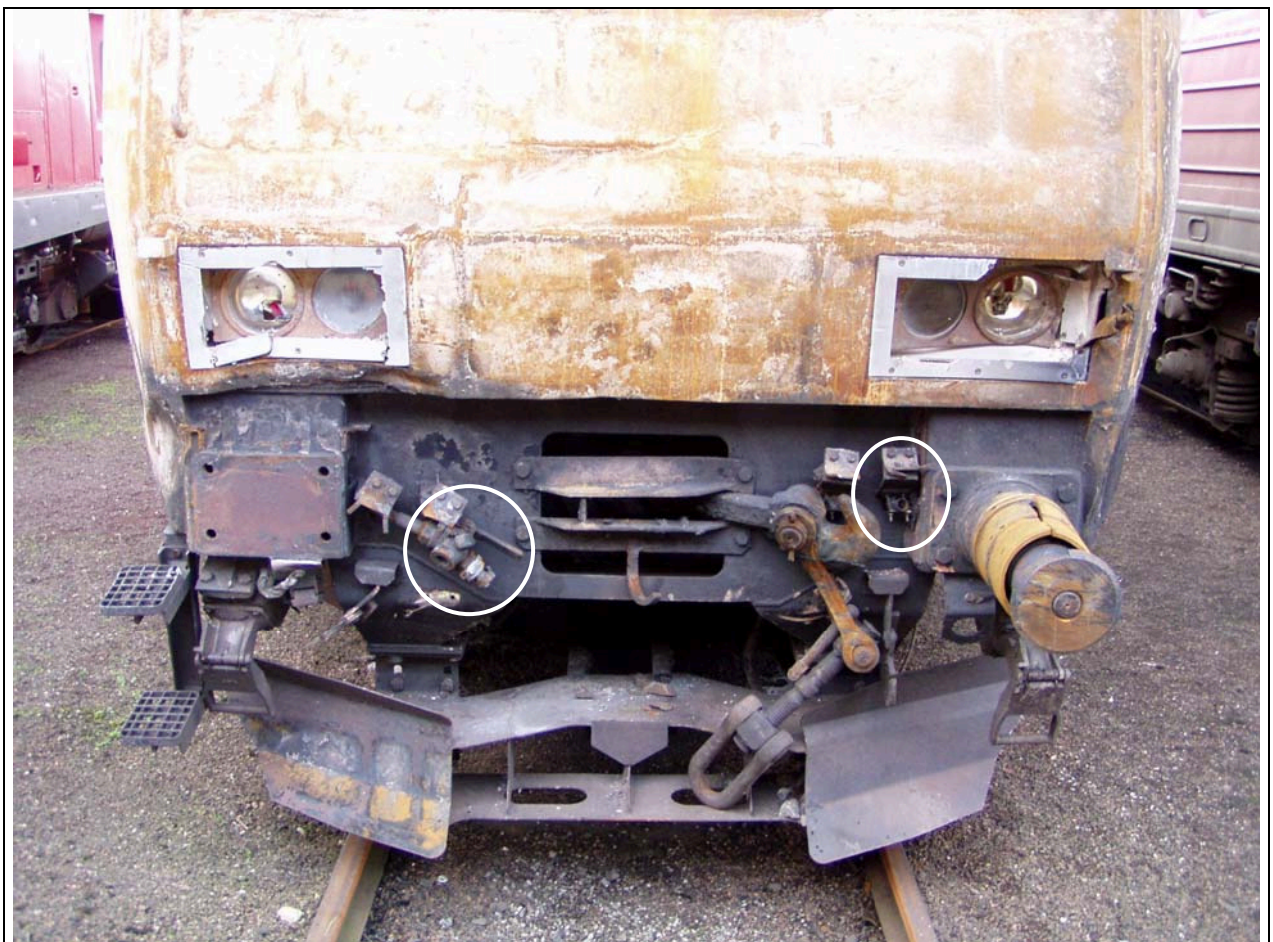
Das Triebfahrzeug war nach rechts umgekippt. Der hintere Führerraum 1 war ausgebrannt. Die Scheibenbremsen lagen an. Der hintere linke Luftabsperrhahn der Lok war derart beschädigt (Griff wackelte), dass an ihm keine eindeutige Feststellung mehr getroffen werden konnte. Der rechte Luftabsperrhahn war nicht mehr vorhanden.

**Bild 7** Beschädigte bzw. abgerissene Luftabsperrhähne Führerstandsseite 1 Tfz 145 006 am 23.03.04

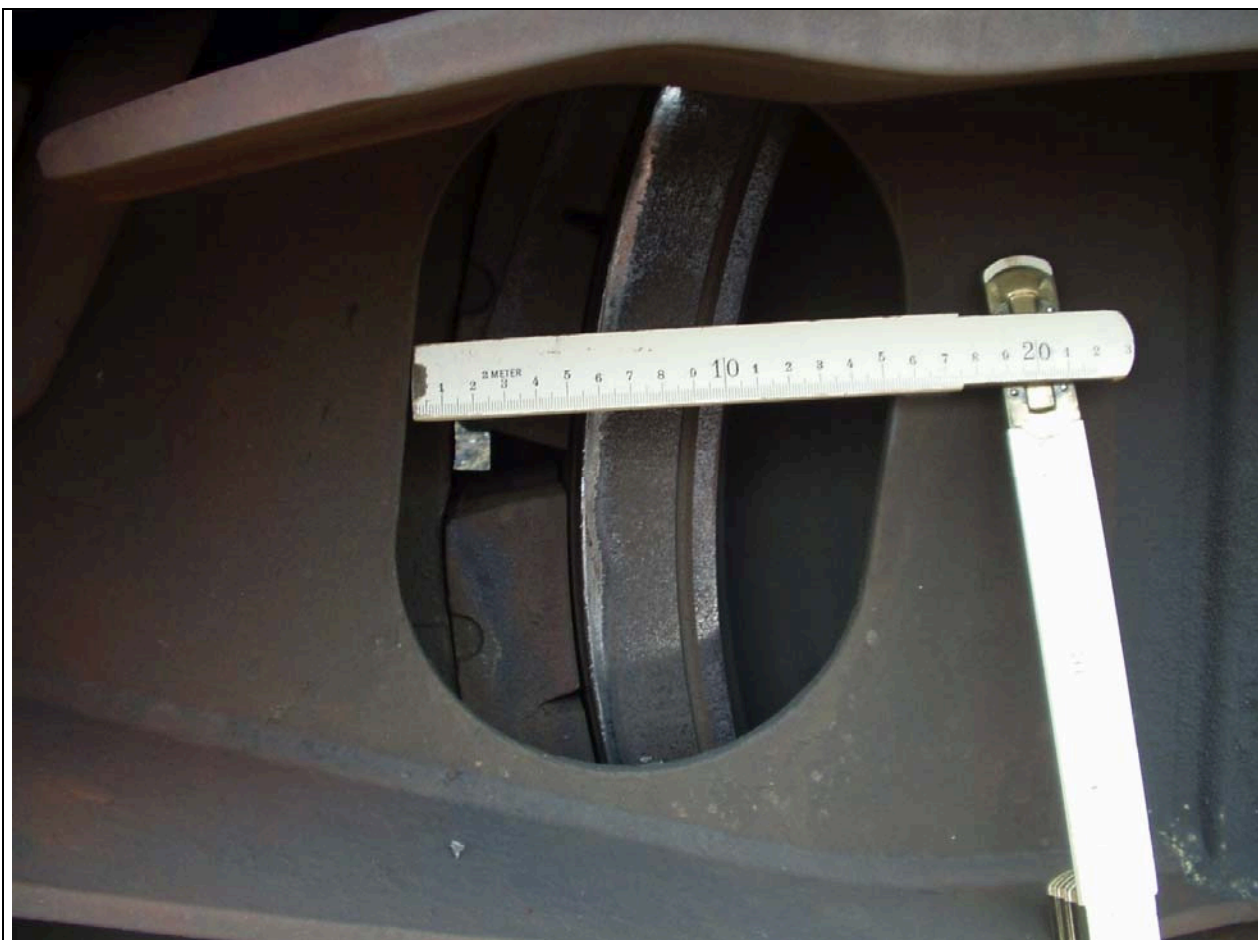
**Bild 11** Ausschnitt Drehgestellrahmen des vorletzten Fahrzeugs

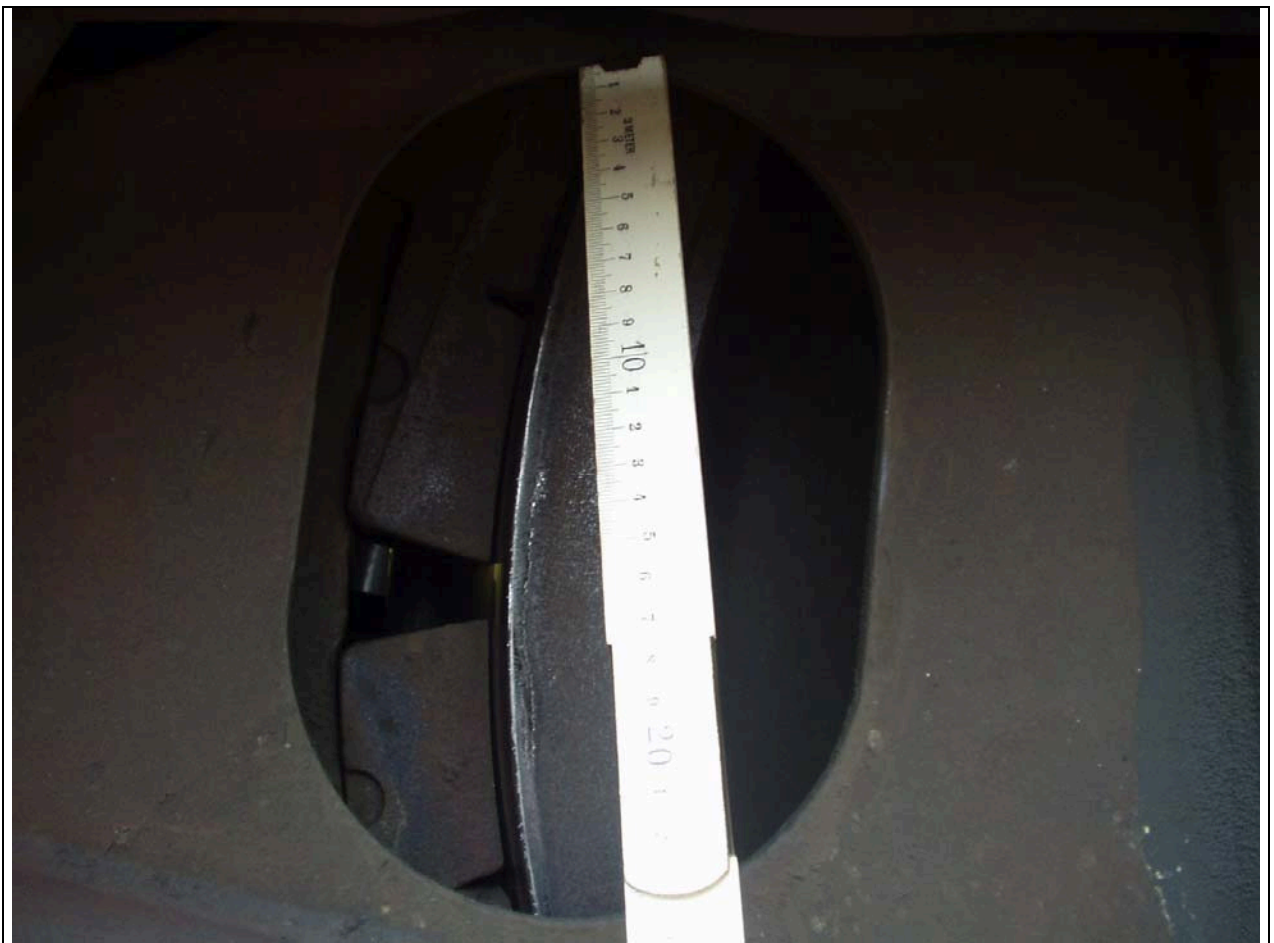
**Bild 12** Ausschnitt Drehgestellrahmen des vorletzten Fahrzeugs
