# ***Untersuchungsbericht***

***Entgleisung***

***des TEC 40013***

***zwischen Elmshorn und Tornesch***

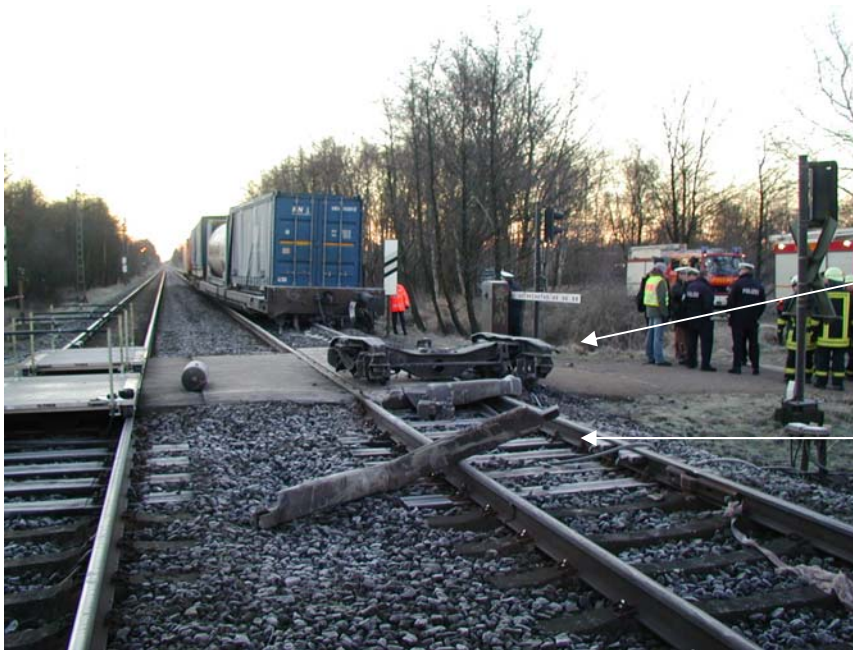
Auf dem Taschenwagen befanden sich vier Ladeeinheiten, zuvorderst zwei Wechselbehälter anschließend ein Tankcontainer und an vierter Stelle ein 7,45 m langer Container (Containernummer KNFU 745001-0), der aus den Aufsetzzapfen herausgesprungen und noch nach vorne gerutscht war. Im hinteren Bereich des Taschenwagens war unterhalb des genannten Containers eine Quertraverse des Wagens abgebrochen.

herausgerissener Drehgestell-  
rahmen

Quertraverse des Taschenwa-  
gens

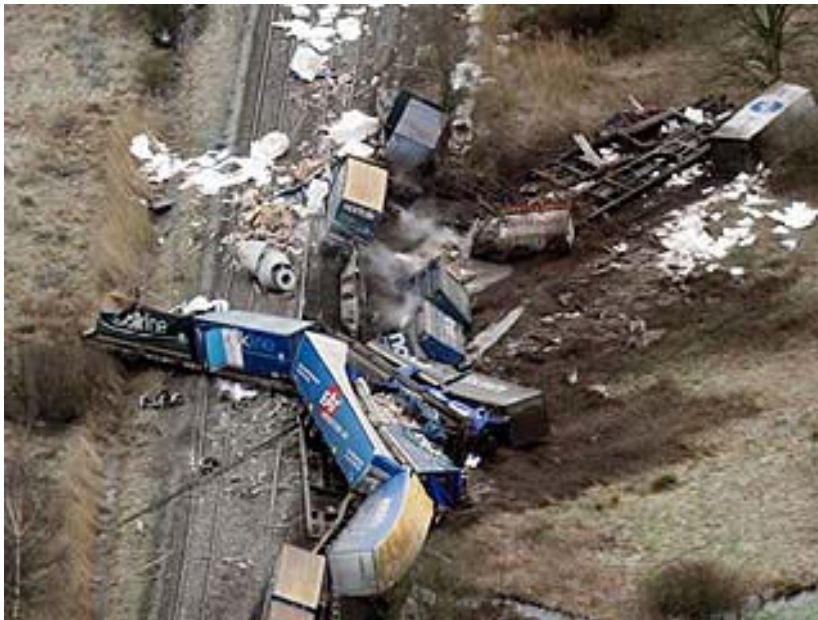
Der 3. bis 11. Wagen waren vollständig entgleist, umgestürzt bzw. ineinander verkeilt. Beim 12. Wagen, Wagennummer 3387 4908 359-2, waren von den vier Drehgestellen die Radsätze des vordersten Drehgestells entgleist. Der 13. Wagen, Wagennummer 3387 4908 362-6, war nicht entgleist.

Aufgrund der starken Zerstörungen an der Unfallstelle war eine Detailaufnahme der Wagen nicht mehr möglich. Die nachfolgende Luftaufnahme dokumentiert das Ausmaß der Schäden.

Abbildung 5: Luftbild von der Unfallstelle

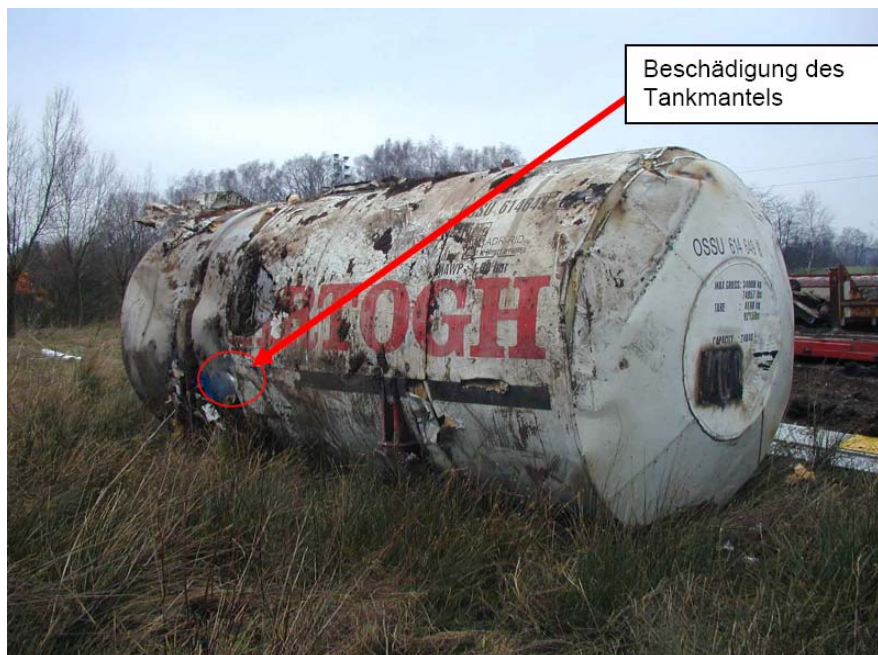
Der auf dem 4. Wagen, Wagennummer 3385 4575 500-5, verladene Tankcontainer, Containernummer OSSU 614 649-8, stürzte bei der Entgleisung neben den Bahndamm und schlug hierbei leck. In dem Tankcontainer befanden sich 27 t Chloressigsäure, hierbei handelte es sich um Gefahrgut der Klasse 6.1 mit der UN-Nummer 1750. Bedingt durch die Leckage wurden 22000 Liter des Gutes freigesetzt und drangen in das umliegende Erdreich. Ein Loch im Tankmantel hat zu dem Ladegutaustritt geführt. Was letztlich den Tankmantel durchstoßen hat, konnte nicht mehr festgestellt werden.

Abbildung 6: Beschädigung des Tankmantels

Die gefahrguttragenden Ladeeinheiten waren nicht ursächlich für die Entgleisung. Der Durchstoß des Tankmantels und der darauf folgende Austritt von Gefahrgut ist Folge des Ereignisses.

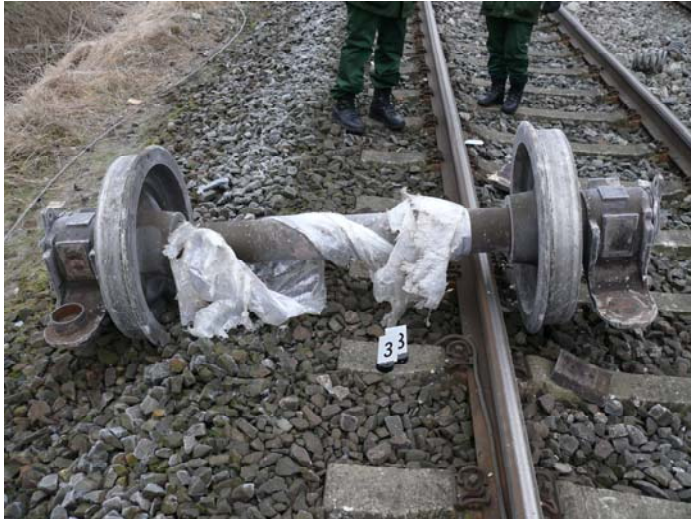
boden zugeordnet werden konnten. Auch die Radsatzwelle des in km 25,17 aufgefundenen Radsatzes, der aus dem vierten Drehgestell des ersten Wagens herausgerissen wurde, war mit der bei dem Coil verwendeten Verpackungsfolie umwickelt.

Abbildung 8: Radsatz aus dem Wagen 8385 4933116-6 (erster Wagen)

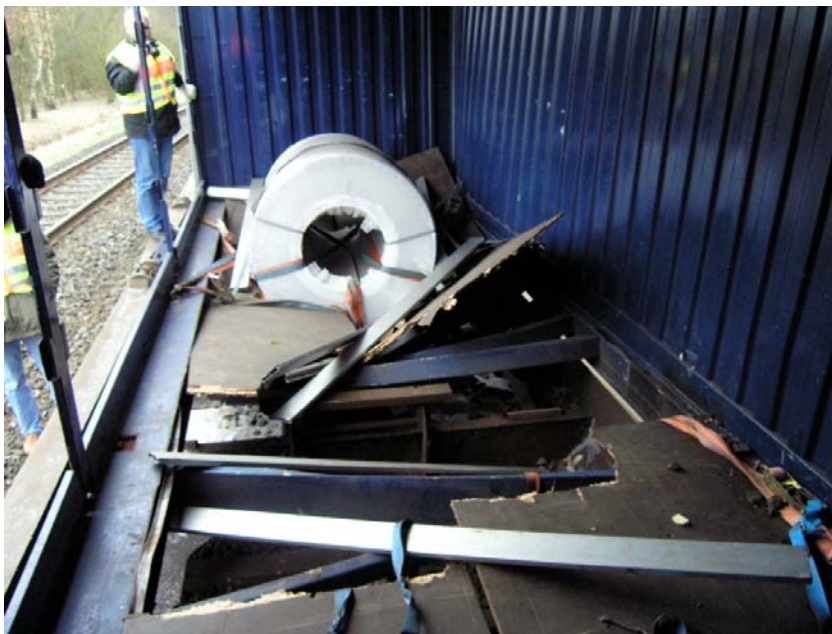
Beim Öffnen des Containers wurde ein im hinteren Bereich völlig zerstörter Containerboden vorgefunden, auf dem Querspiegel der Seitenwand und Gurtreste von Zurrgurten lagen. Hierbei handelte es sich um die gleichen Gurte, die auch im Bereich der Einschlagstellen des 12. und 13. Wagens gefunden wurden. Im vorderen Bereich lag ein verpacktes Stahlcoil, das im Containerboden eingebrochen war. Auf diesem Coil befand sich ein Aufkleber mit der Gewichtsangabe 11650 kg.

Abbildung 9: Innenansicht des geöffneten Containers

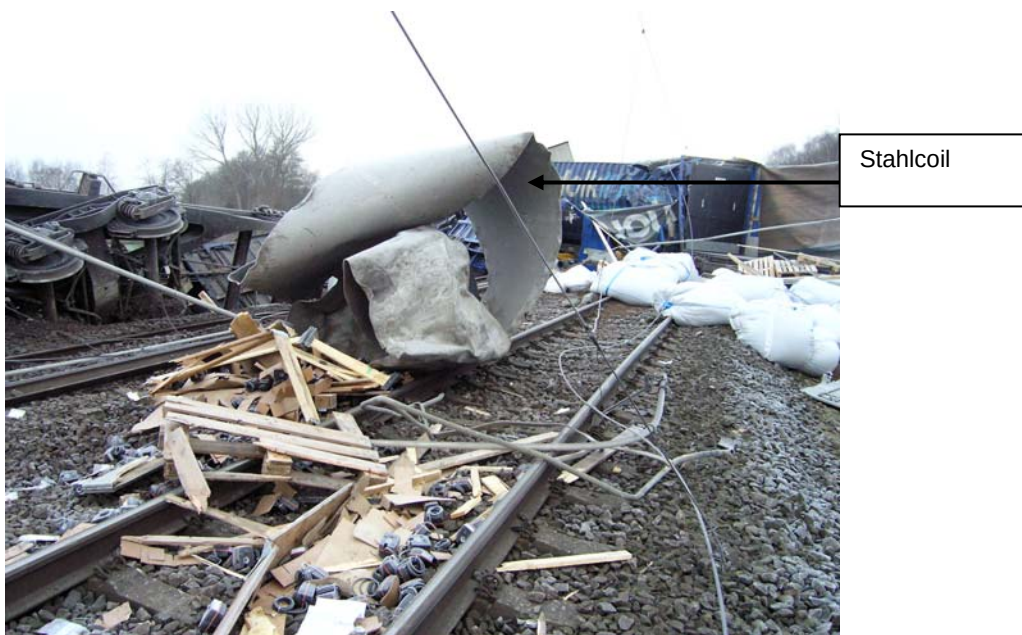
Das andere zu der Sendung gehörende Stahlcoil lag in km 25,1 und hatte sich teilweise abgerollt.

Abbildung 10: abgerolltes Stahlcoil

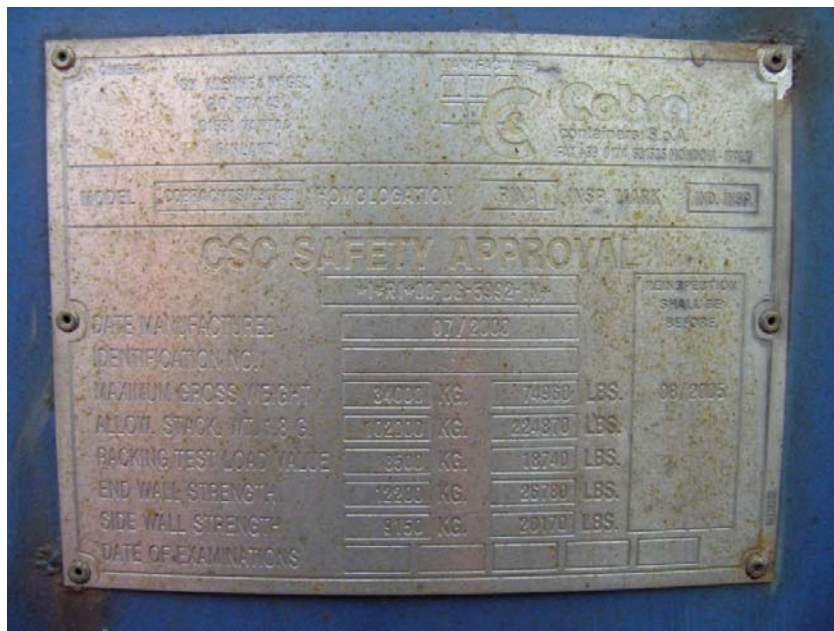
Bei dem Container mit einer Länge von 7,45 m handelte es sich um einen Spezialcontainer, dessen Gewichtsaufnahmekapazität gegenüber Standardcontainern erheblich erhöht war; der Container war für ein Gesamtgewicht von 34 t ausgelegt, das Zuladungsgewicht betrug 30,54 t. Nach den Angaben im Sicherheits-Zulassungsschild wurde der Container durch die Firma Cobra Containers in Italien im Juli 2000 hergestellt und durch die italienische Zulassungsbehörde „RINA“ zugelassen. Die erste Überprüfung nach der Herstellung wäre spätestens im August 2005 fällig gewesen. Eine Kennzeichnung, dass der Container dem unter Punkt 3.3.4 beschriebenen ACEP-Verfahren unterliegt, war nicht an dem Container angebracht.

Abbildung 11: CSC-Zulassungsschild

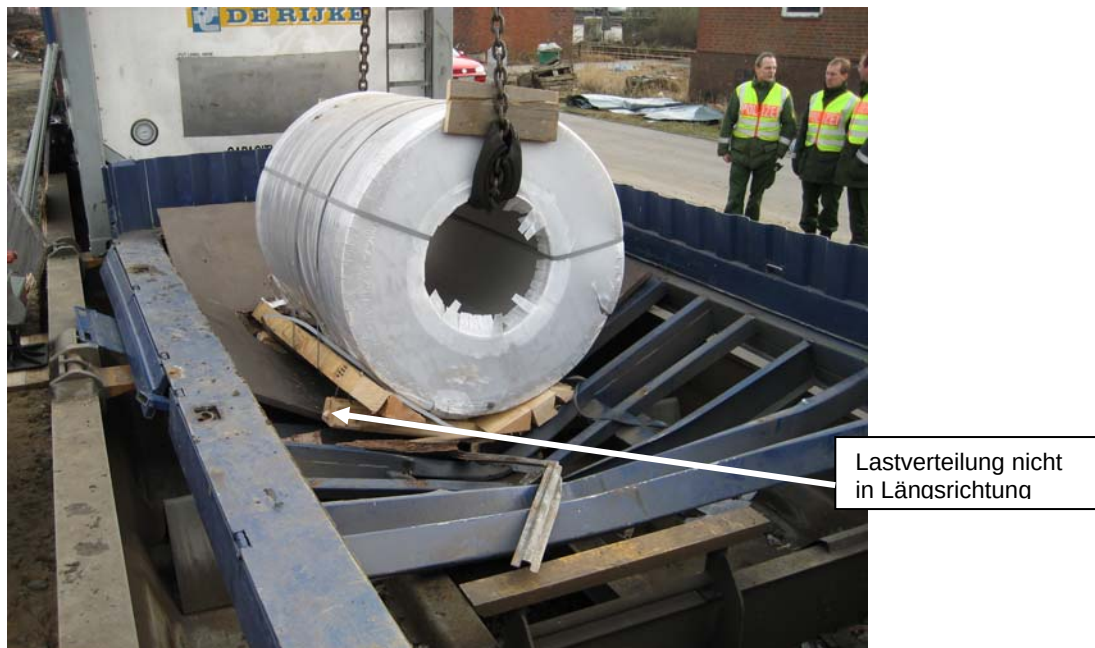
In Abb. 12 sind die Unterkonstruktion der Coils und die durchgebogenen Querträger zu erkennen. Hier wird deutlich, dass eine Lastverteilung in Containerlängsrichtung nicht durchgeführt war, sondern vielmehr nur in Querrichtung. Da die Lastverteilung nur auf wenige Bodenquerträger des Containers erfolgte, konnten die vertikalen Kräfte nur ungenügend auf die seitlichen Längsträger abgeleitet werden. Dies führte zu einer unzulässigen Punktbelastung.

Abbildung 12: Coil mit Unterkonstruktion im aufgeschnittenen Container

Aus dem Ladungsgewicht eines Coils mit 11,65 t und einer Ladungslänge von 1,50 m errechnet sich eine Streckenlast von 7,77 t/m. Die für Standardcontainer zulässige Streckenlast war deutlich überschritten.

Wird bei der Beladung die zulässige Streckenlast überschritten, kann man z.B. durch unter der Ladung in Containerlängsrichtung angebrachte Kanthölzer die Vertikalkräfte auf eine größere Anzahl von Bodenquerträgern verteilen.

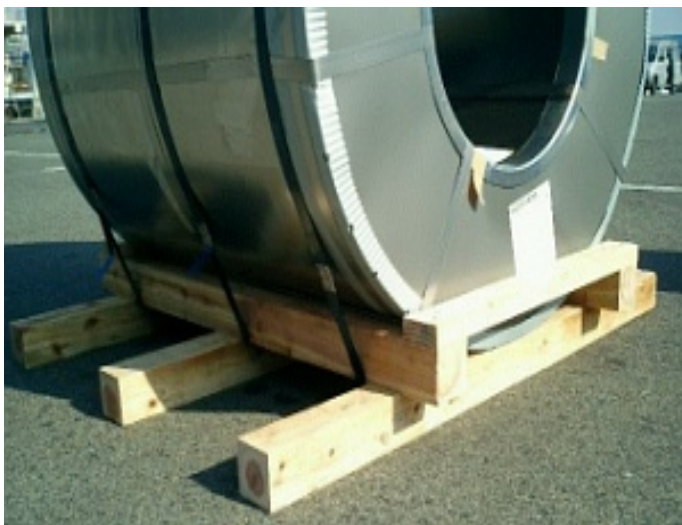
Abbildung 13: mögliche, korrekte u. solide Unterbaukonstruktion

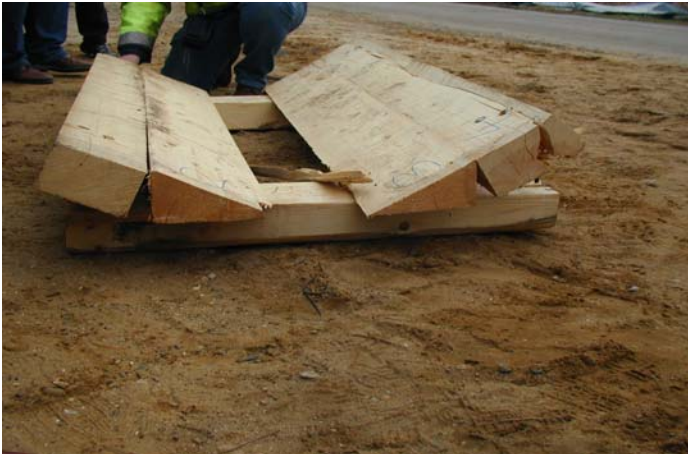
Abbildung 14: vorgefundene Unterbaukonstruktion eines der Stahlcoils

Die beiden untersten Balken der Unterkonstruktion im o. a. Fall hatten nur eine Länge von 0,92 m.
