# ***Untersuchungsbericht***

## ***Entgleisung***

***Nürnberg-Stein - Nürnberg Rbf***

***07.08.2009***

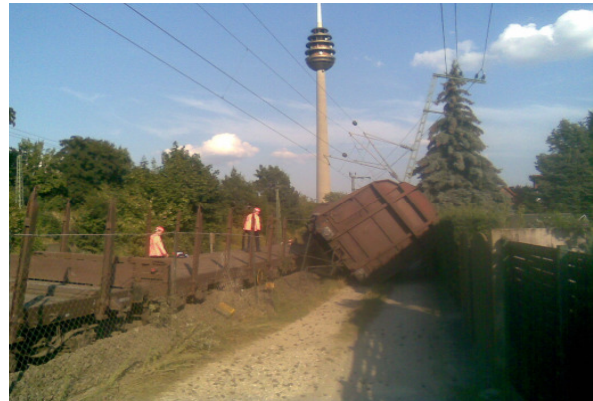
entgleiste Wagen 11 und 12 (Bogeninnenseite)

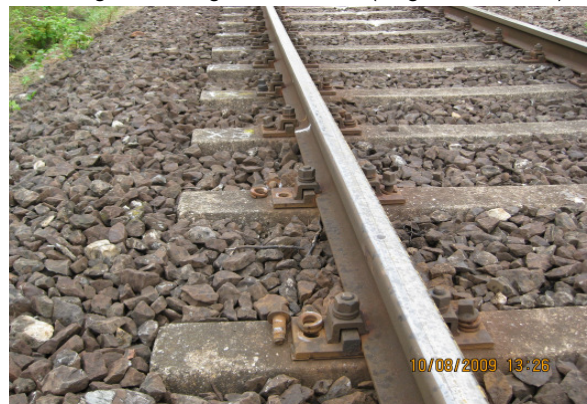
Detail gebrochene /lockere Schwellenschrauben

Im Ergebnis wurde das Versagen der untersuchten Schwellenschrauben auf einen Ermüdungsbruch infolge Wechselbiegebeanspruchung zurückgeführt. In diesem Zusammenhang wurde nicht ausgeschlossen, dass weitere Schrauben als Folge der bereits gebrochenen Schrauben durch Gewaltbruch versagt haben könnten.

Diese sich wiederholenden Beanspruchungen führten zur Rissbildung und letztlich zum Abscheren der Schwellenschrauben infolge von Ermüdungsbrüchen.

Die teilweise stark verwitterten Schrauben-Bruchflächen machen darüber hinaus deutlich, dass die Schwellenschrauben bereits vor längerer Zeit bzw. über einen längeren Zeitraum hinweg, gebrochen sein müssen. Die gebrochenen/angerissenen
