# ***Untersuchungsbericht***

## ***Zugentgleisung***

***Bahnhof Gelsenkirchen-Horst Nord***

***07.04.2010***

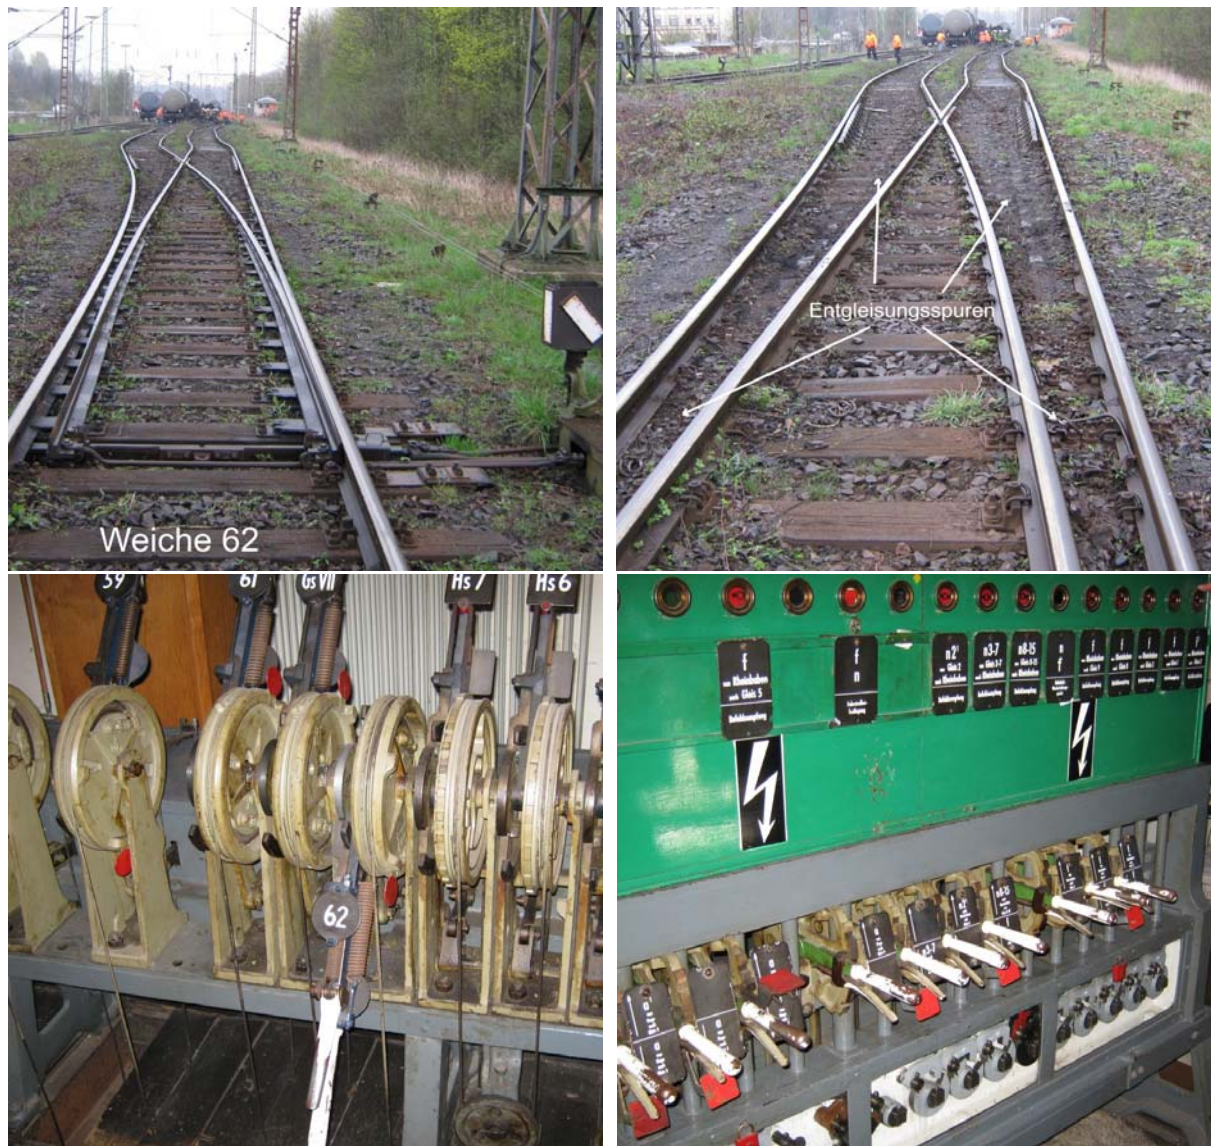
Abbildung 2

- Zug 223422 war in der Weiche 62 im Stellwerksbezirk des Wärters Hnw entgleist. Erste Entgleisungsspuren waren deutlich ab Mitte der Weiche an den Stützknaggen und Kleineisen zu erkennen. Der Zug stand mit dem Triebfahrzeug und den Wagen 1 bis 19 im Gleis 2. Der 20. Wagen mit der Nummer 3381 7929 453-7 war entgleist, in Höhe der Weiche 58 umgestürzt und lag leicht quer über den Gleisen 2 und 3. Der vordere Teil dieses Wagens war mit dem 19. Wagen in Gleis 2 verbunden. Der letzte Wagen mit der Nummer 3380 7840 101-9 stand im Gleis 3 und war mit dem vorderen Radsatz des hinteren Drehgestells entgleist.

- Die Einfahrweiche 62 befand sich in Linkslage – in Fahrtrichtung des Zuges lag die Weiche zur Fahrt nach Gleis 3. Die rechte Weichenzunge lag dicht an der Backenschienen an. Der Klammerspitzenverschluss und der Zungenprüfer wirkten ordnungsgemäß. An der Spitze der Weichenzunge waren keine (Kollisions-) Schäden erkennbar.

Die Entgleisungsspuren innerhalb der Weiche 62 lassen den Schluss zu, dass die Weiche unmittelbar vor dem Befahren durch das hintere Drehgestell des vorletzten Wagens umgestellt wurde. Dieses Drehgestell befuhr die Weiche genau während des Stellvorgangs, so dass die Weichenzunge zu diesem Zeitpunkt an keiner der beiden Backenschienen (weder rechts noch links) anlag. Dadurch fielen die Radsätze des Drehgestells faktisch zwischen die äußeren Schienen, als deren Abstand zueinander breiter wurde.

Der letzte Wagen folgte der Stellung der Weiche 62, die sich durch den weiteren Umstellprozess nun in Linkslage befand, und fuhr nach Gleis 3. Die dadurch auftretenden seitlichen Zugkräfte zogen den vorletzten Wagen zusätzlich quer zur Fahrtrichtung, so dass dieser im weiteren Verlauf umstürzte. Der letzte Wagen entgleiste dadurch ebenfalls.
