# ***Untersuchungsbericht***

***Zugentgleisung***

***Bahnhof Stuttgart-Untertürkheim***

***vom 15.03.2010***

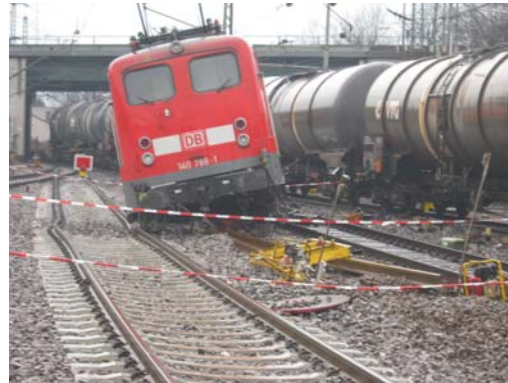
***Zweites Tfz, 140 788-1,  
zuerst entgleist***

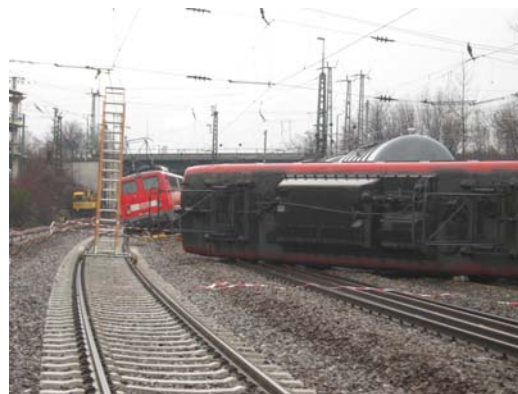
***erstes Tfz 140 816-0***

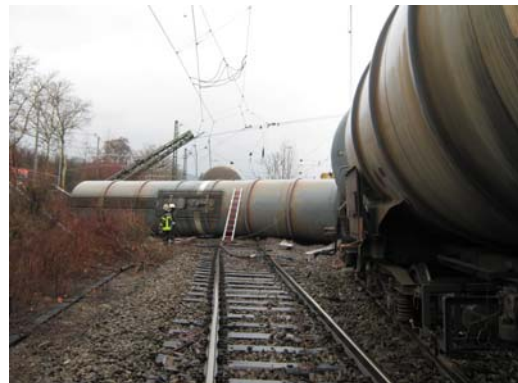
***Erster Kesselwagen  
Nr. 338078485525  
umgestürzt***

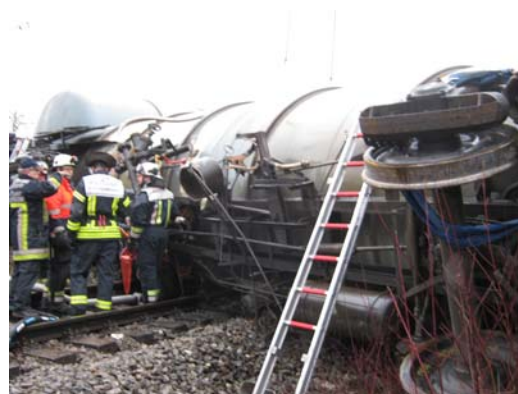
***Erster Kesselwagen,  
Umfüllen des Kesselinhaltes  
wegen Leckage***

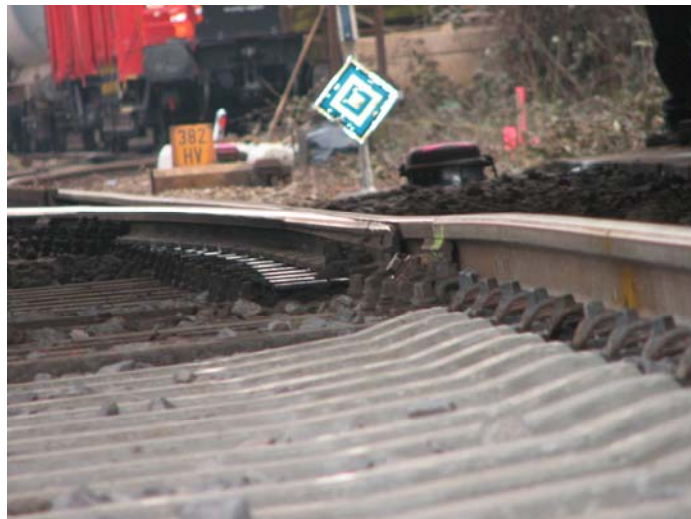
Gemäß Rili 821.2001 liegt bei einer Verwindung größer 130% bzw. größer 7 ‰ eine Grenzwertüberschreitung vor. Der Grenzwert ist der Wert, bei dessen Überschreitung gemäß Rili 821.1000 eine Sperrung des Gleises erforderlich ist.

***Absenkung der bogenäußeren Schiene am WA 391 (Ende Stopfarbeiten)***

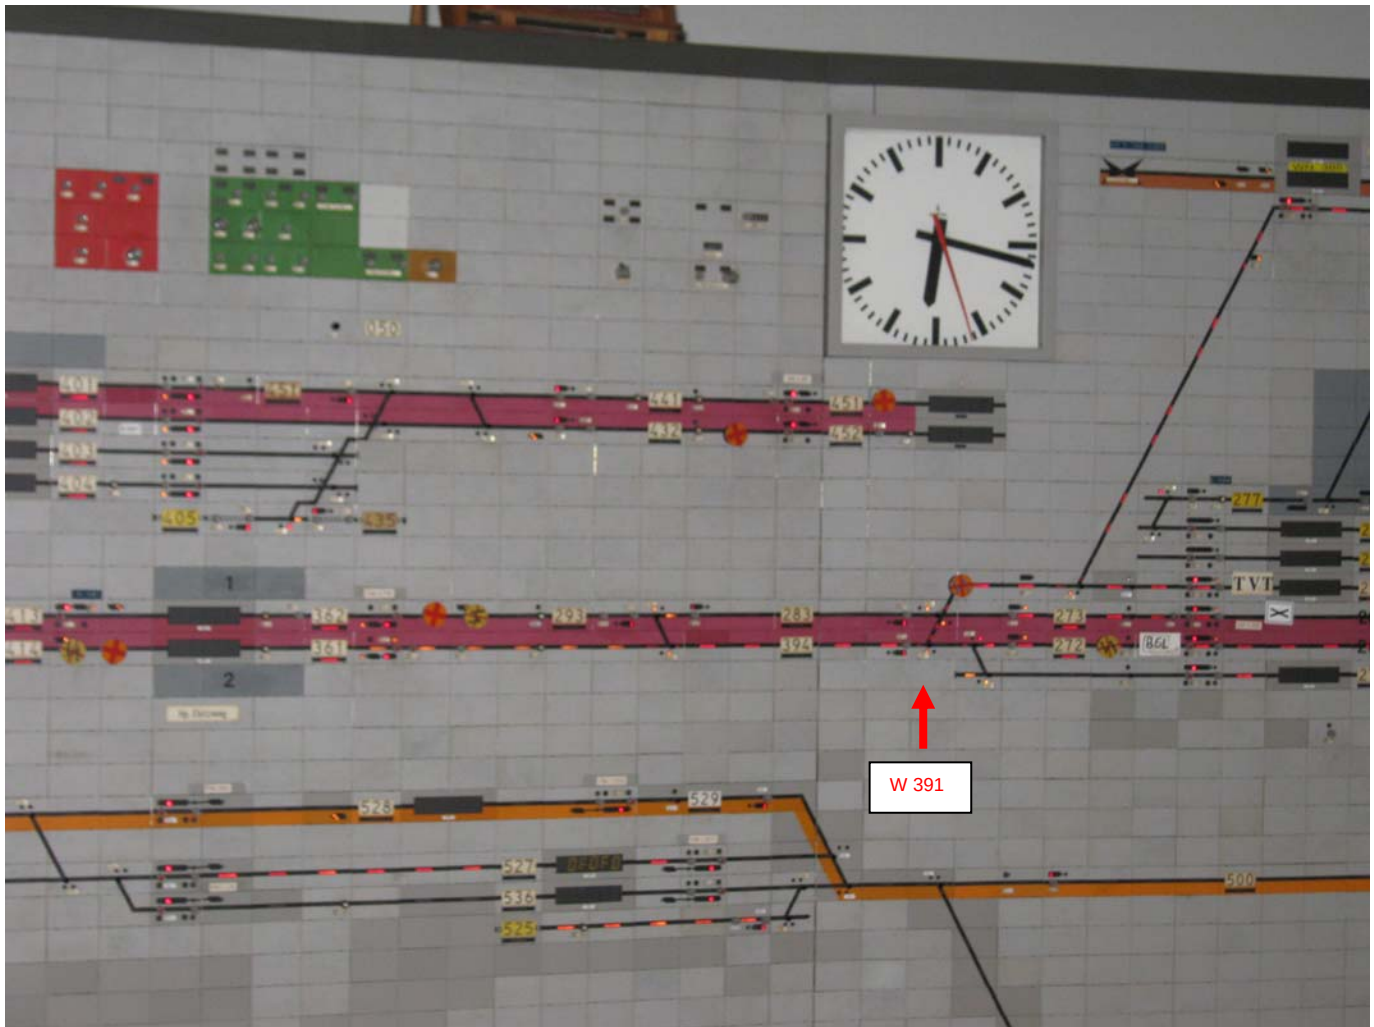
**Stelltafel beim Fdl. Stuttgart-Untertürkheim**

Die Zugfahrt in den Bf. Stuttgart-Untertürkheim aus Richtung Stuttgart-Kornwestheim kommend, ist über die eingelegte Zugfahrstraße von Gleis 361 nach Gleis 278 im Regelgleis erfolgt. Die Durchführung der Zugfahrten regelt der Fdl des Stellwerks Stuttgart-Untertürkheim. Bei dem Stellwerk handelt es sich um die Bauart Spurplan DrS60. Die Stellwerkstechnik ist als Ursache für das Schadensereignis auszuschließen. Weiterhin wird die ordnungsgemäße Funktion der Gleismagnete an den Signalen Vf361, F361 V278 und S278 durch den zuständigen Bezirksleiter LST bestätigt.

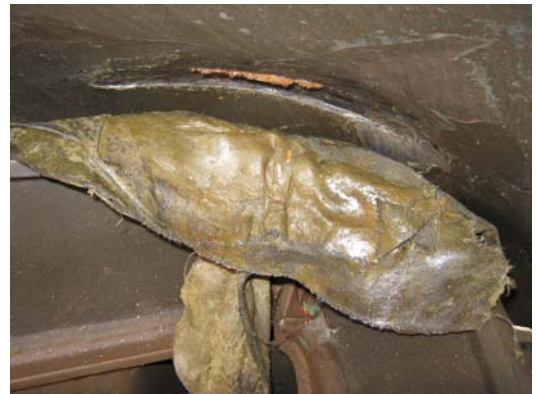
***Leckage Sattelleiste vorne rechts***

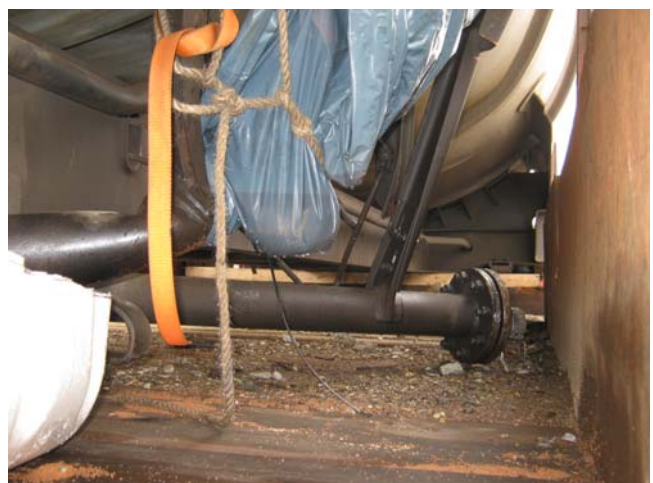
***Auslaufrohr / Zapfventil beschädigt***

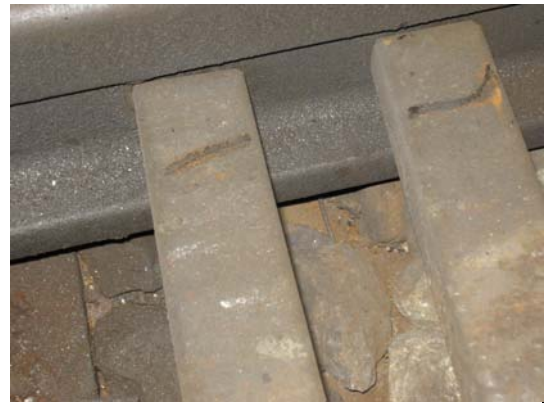
Erste Aufkletterspuren sind kurz hinter dem rechten Zungenanfang an deren Flanke zu erkennen. Überrollspuren sind auf dem Schienenkopf der Zunge anhand der freigewordenen Rostschutzlackierung zu sehen. Weitere Entgleisungsspuren sind an den Stütznaggen der Weiche 391 festzustellen. Hierbei handelt es sich um Eindrücke der Radkränze. Einige Schienenverbindungsmitel sind hier ebenfalls durch das Triebfahrzeug beschädigt worden. Alle weiteren Zerstörungen hinter der Weiche 391 sind als Folge der Zugentgleisung zu werten.

***Entgleisungsspuren Stütznagge W 391***

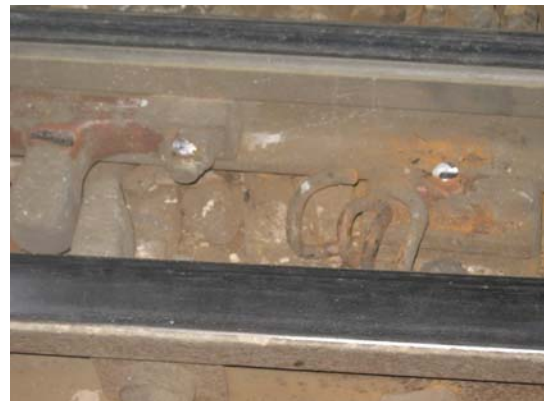
***Entgleisungsspuren Wanderschutz W 391***

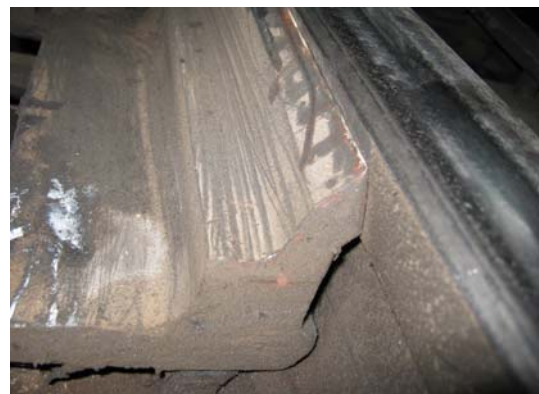
***Längsgerichtete Spuren, rechte Zunge W 391***
