# ***Untersuchungsbericht***

## ***Zugkollision***

***Überleitstelle Hordorf / Strecke Mag-  
deburg Hbf - Halberstadt***

***am 29.01.2011***

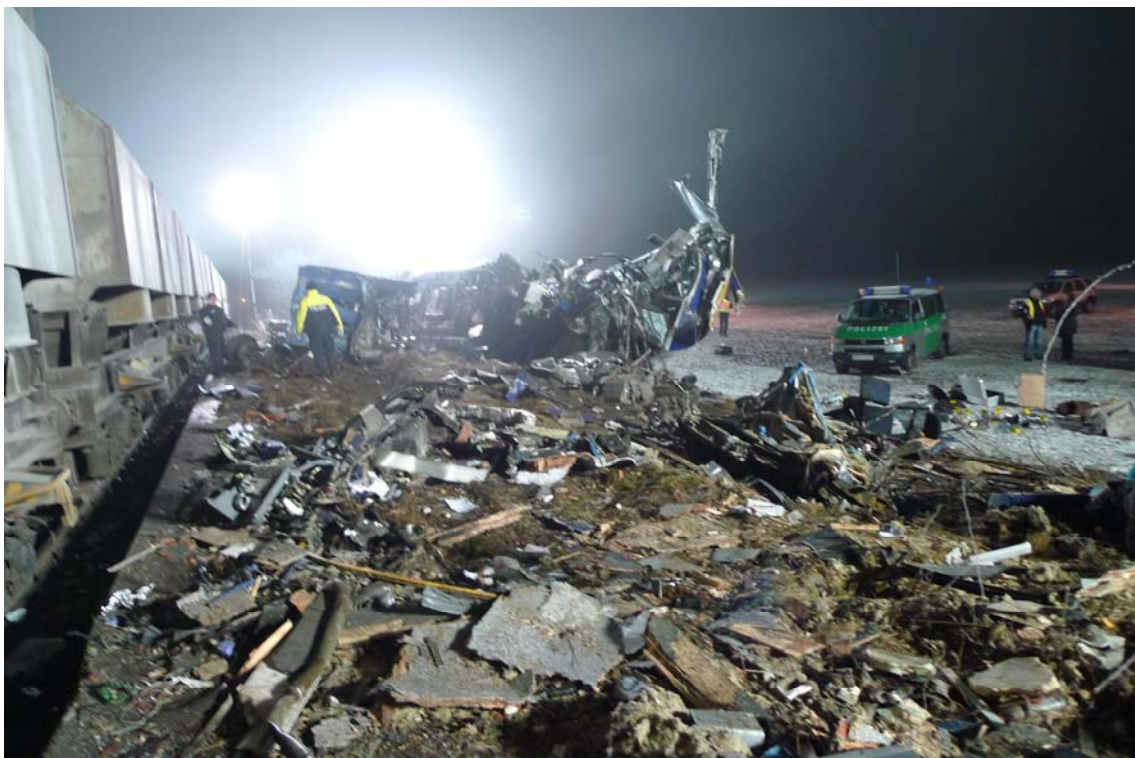
Bild 1 und 2: Aufnahmen an der Unfallstelle

Der Personenzug DPN 80876 der Veolia Sachsen-Anhalt GmbH wurde durch die Wucht des Zusammenstoßes aus dem Gleis geschleudert und lag schwer beschädigt neben dem Gleis.

Der Güterzug DGS 69192 der VPS (Verkehrsbetriebe Peine-Salzgitter) blieb vollständig im Gleis. Nach dem Zusammenstoß wurde die erste der beiden Zugloks des Güterzuges vom Zug abgerissen und stand ca. 130 m entfernt im Gleis. Diese Lok wurde sehr stark beschädigt.

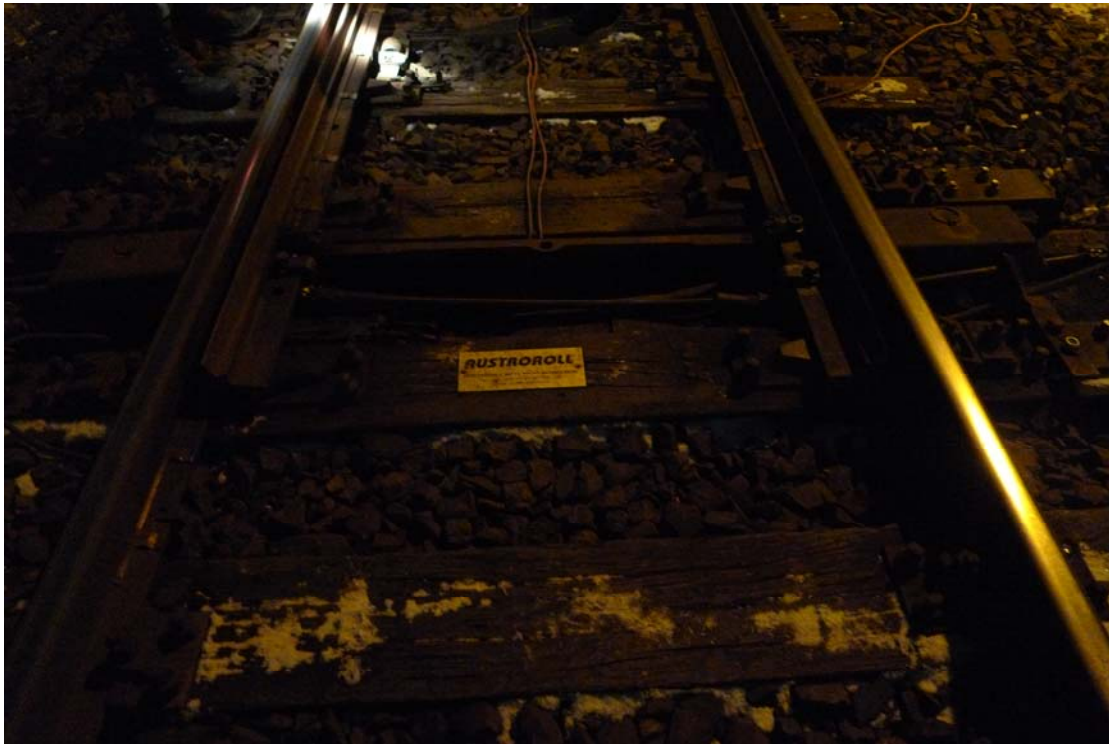
Bild 3: aufgefahrene Weiche 1, Üst Hordorf

Zu den vorgefundenen Unfallspuren unmittelbar nach dem Zusammenstoß gehören die Beschädigungen durch das Auffahren der Weiche 1.

Durch den Güterzug DGS 69192 aus Richtung Nienhagen kommend wurde die Weiche 1 aufgefahren. Die Weiche war verriegelt. Der Riegelkranz ging durch die Schlitzze der Riegelschieber, die damit eine weitere Umstellung der Weiche verhindern.

Diese Unfallspuren belegen die regelgerechte Betriebshandlung des Bedieners im Stellwerk Hordorf für die Einstellung der Fahrstraße Oschersleben in Richtung Nienhagen auf Signal A.
