# Untersuchungsbericht

Aktenzeichen: **60 - 60uu2010-08/00047**

## Gefährliches Ereignis im Eisenbahnbetrieb

| Ereignisart: | Zugkollision |

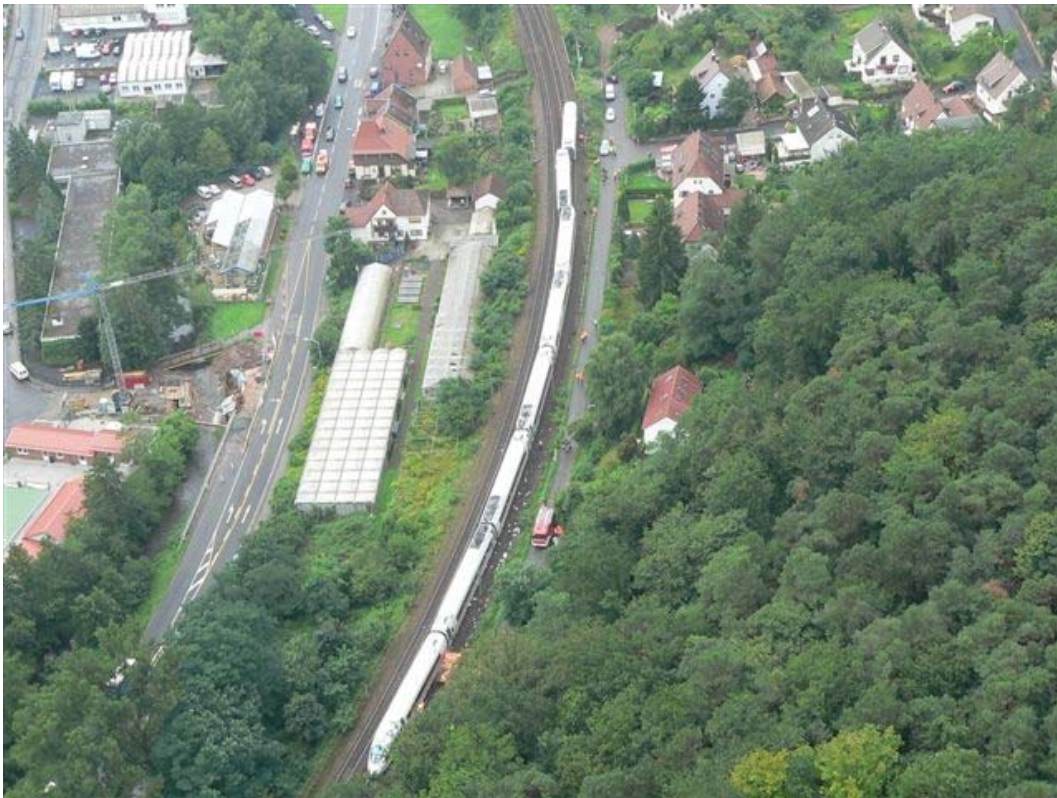
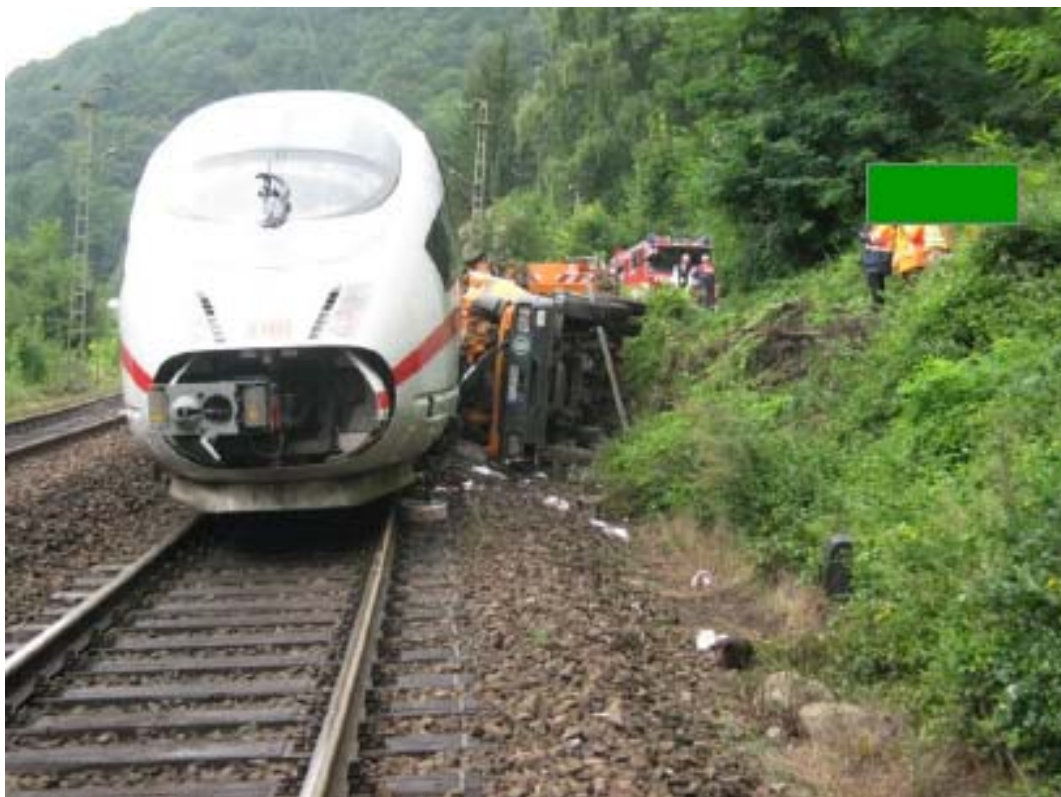
Abb. 1: Aufnahmen an der Unfallstelle

Das Müllentsorgungsfahrzeug war von der Straße abgekommen, stürzte die ca. 2,50 m hohe Böschung an der Lambrechter Straße hinunter und blieb im Profil des Gleises Neustadt (Weinstr.) - Lambrecht (Pfalz) liegen.

Beim Befahren der Lambrechterstraße geriet das Fahrzeug schließlich mit den rechten Rädern auf den unbefestigten und feuchten Seitenstreifen. Dem Fahrer des Müllfahrzeugs gelang es offenbar nicht mehr das Müllfahrzeug auf den befestigten Teil der Straße (Teerdecke) zurückzufahren und rutsche beim weiteren Versuch auf dem feuchten Untergrund die Böschung hinunter. Der aufgeweichte Boden der Böschung gab nach und das Müllfahrzeug stürzte in Bahnkilometer 71,828, die an dieser Stelle ca. 2,50 m hohe Böschung hinunter. Das Fahrzeug kam im Graben am Fuß der Böschung, noch im Profil des Gleises Neustadt – Lambrecht, zum Liegen.

Um 10:06 Uhr kollidierte der Triebzug (Tz) 4681 (Laufweg: Frankfurt - Paris) mit dem Führerhaus und den weiteren Aufbauten (Presse) des Entsorgungsfahrzeugs.

Der Endwagen (Fzg.-Nr. 93 80 5406 081-0 D-DB) entgleiste mit dem führenden Drehgestell nach rechts, der folgende Wagen (Fzg.-Nr. 93 80 5406 181-8 D-DB) mit beiden Drehgestellen nach links.

Eine Beibehaltung des Status Quo, ist vor dem Hintergrund dieser Faktoren insbesondere des letzten schwerwiegenden Ereignisses nicht angezeigt. Zur Vermeidung eines weiteren gleichartig gelagerten Ereignisses bieten sich strassenseitig zwei grundsätzliche Vorgehensweisen an. Konsequente Unterbindung und Beschränkung der Befahrung der Lambrechter Straße durch Gefahr indizierende Fahrzeuge, oder Errichtung von - auf den Verkehr abgestimmter - Schutzeinrichtungen.

Nach dem Ereignis wurde die Zufahrt der Lambrechterstraße von beiden Seiten gesperrt und das Befahren der Straße vollständig unterbunden.

Mittlerweile seien auch entsprechende Schutzplanken montiert.

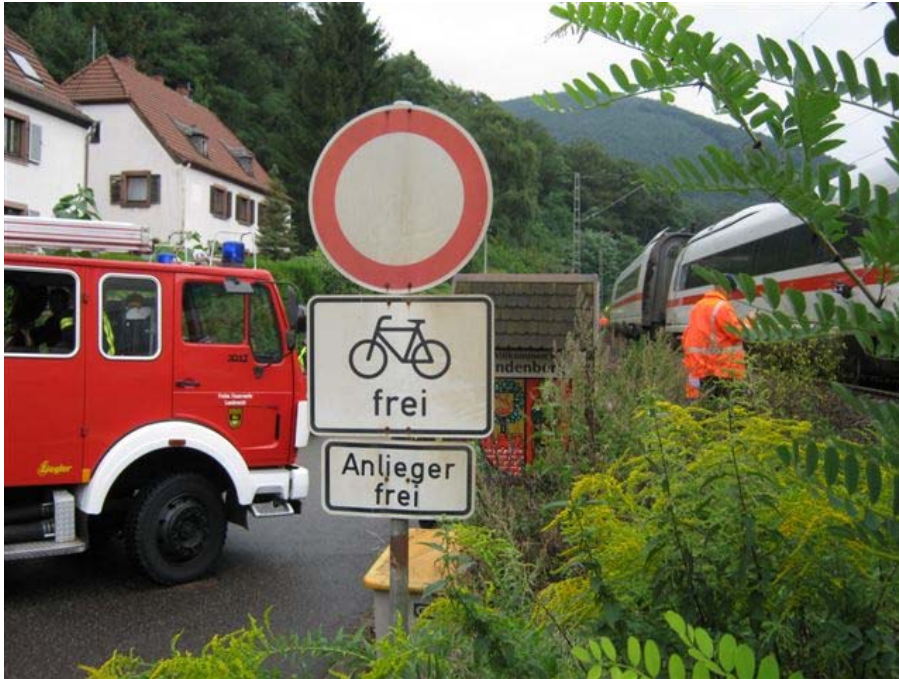
Abb. 3: Beschilderung der Lambrechterstraße in Fahrtrichtung Lindenberg

Die Einfahrt in die Lambrechter Straße ist an dieser Stelle mit dem Verkehrszeichen 250 (Verbot für Fahrzeuge aller Art) und Zusatzschild 1022-10 (Radfahrer frei) sowie Zusatzschild 1020-30 (Anlieger frei) gemäß StVO gekennzeichnet.

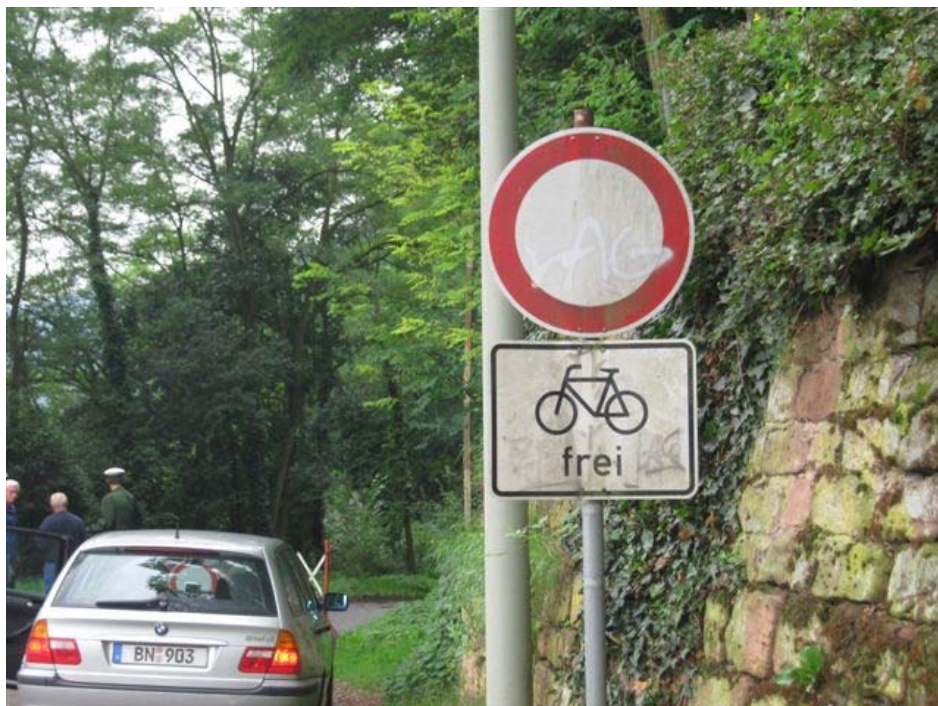
Abb. 4: Beschilderung der Lambrechter Straße in Fahrtrichtung Dörrental

Das Müllentsorgungsfahrzeug hatte bei der Zufahrt in die Dörrental-Siedlung zuvor die Lambrechter Straße in der Gegenrichtung befahren (gleiche Beschilderung, jedoch ohne das Zusatzschild 1020-30 (Anlieger frei)).
