# Untersuchungsbericht

Aktenzeichen: 60uu2006/282-3323#001-011

## **Gefährliches Ereignis im Eisenbahnbetrieb**

| Ereignisart: | Zugkollision |

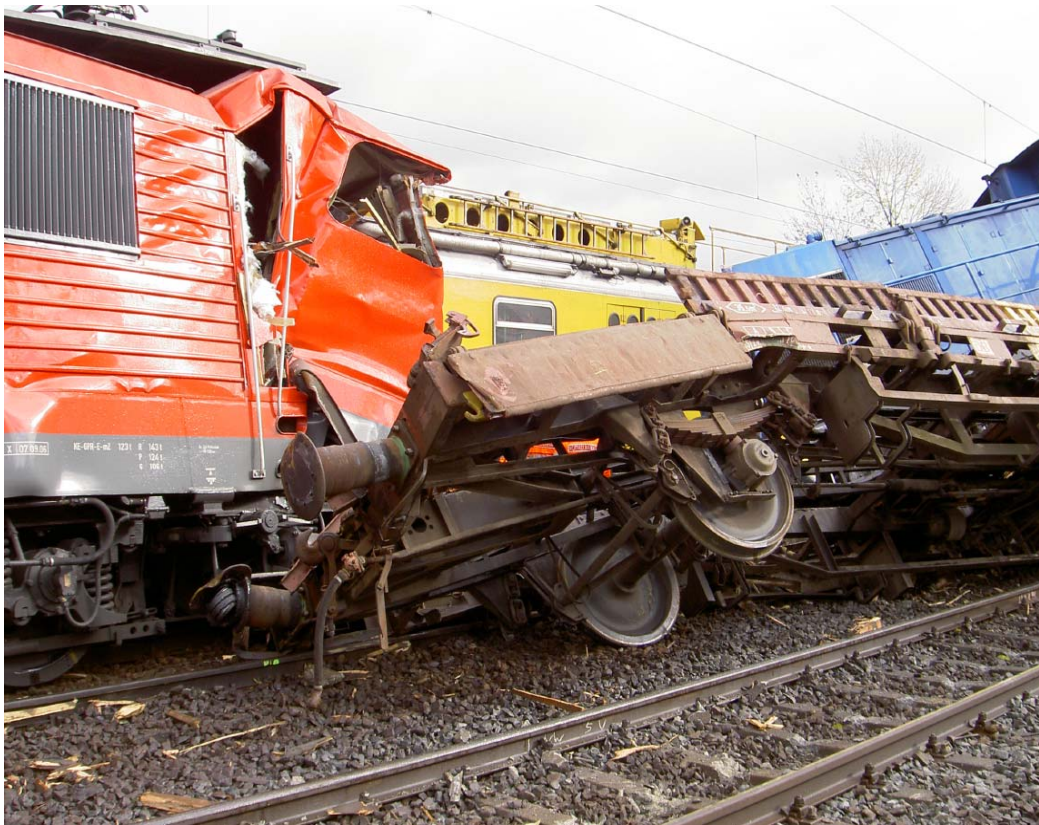
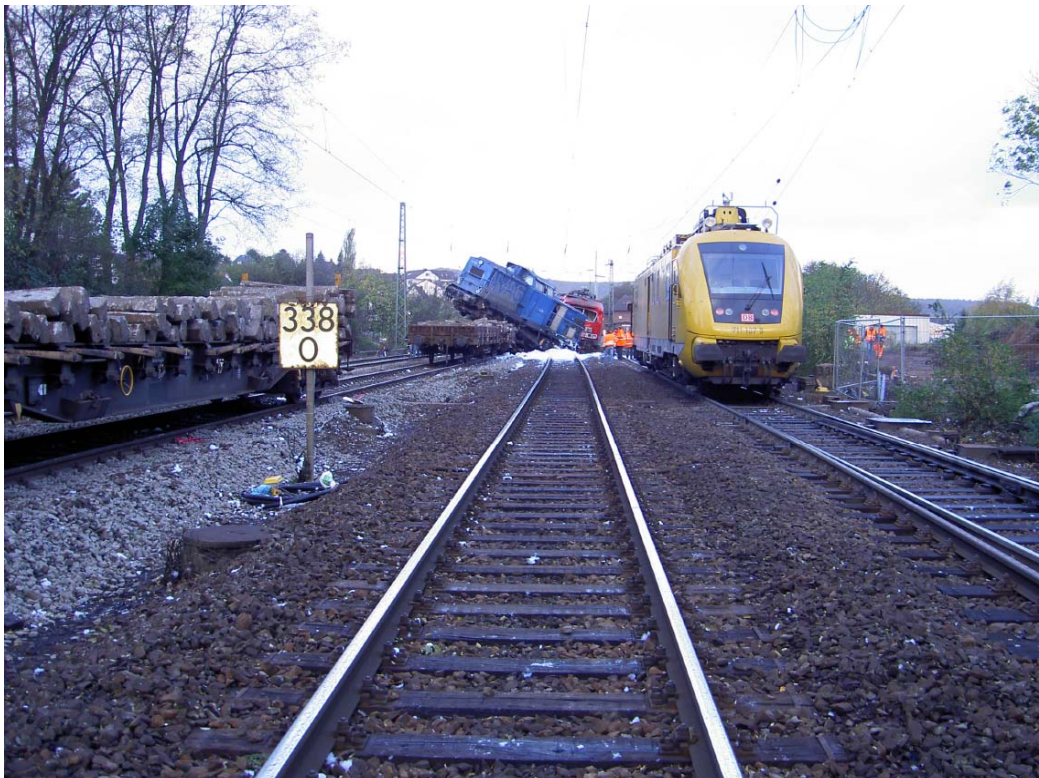
Abb. 1: Unfallstelle

Durch den Zusammenstoß wurden die beiden Triebfahrzeugführer schwer und ein Rangierbegleiter leicht verletzt. Es entstanden erhebliche Sachschäden an Fahrzeugen und der Infrastruktur. Außerdem wurde durch ausgelaufenes Dieselöl Gleisschotter und Boden verunreinigt.

Auf Grund mangelhafter Kommunikation zwischen Betriebsstelle, Rangierpersonal und des Triebfahrzeugführers der Rangierabteilung verließ die Rangierabteilung das Baugleis ohne Zustimmung des Fahrdienstleiters.
