# Untersuchungsbericht

Aktenzeichen: 60uu2007/947 20070228 Rotenburg/Wümme

## **Gefährliches Ereignis im Eisenbahnbetrieb**

| Ereignisart: | Zugentgleisung |

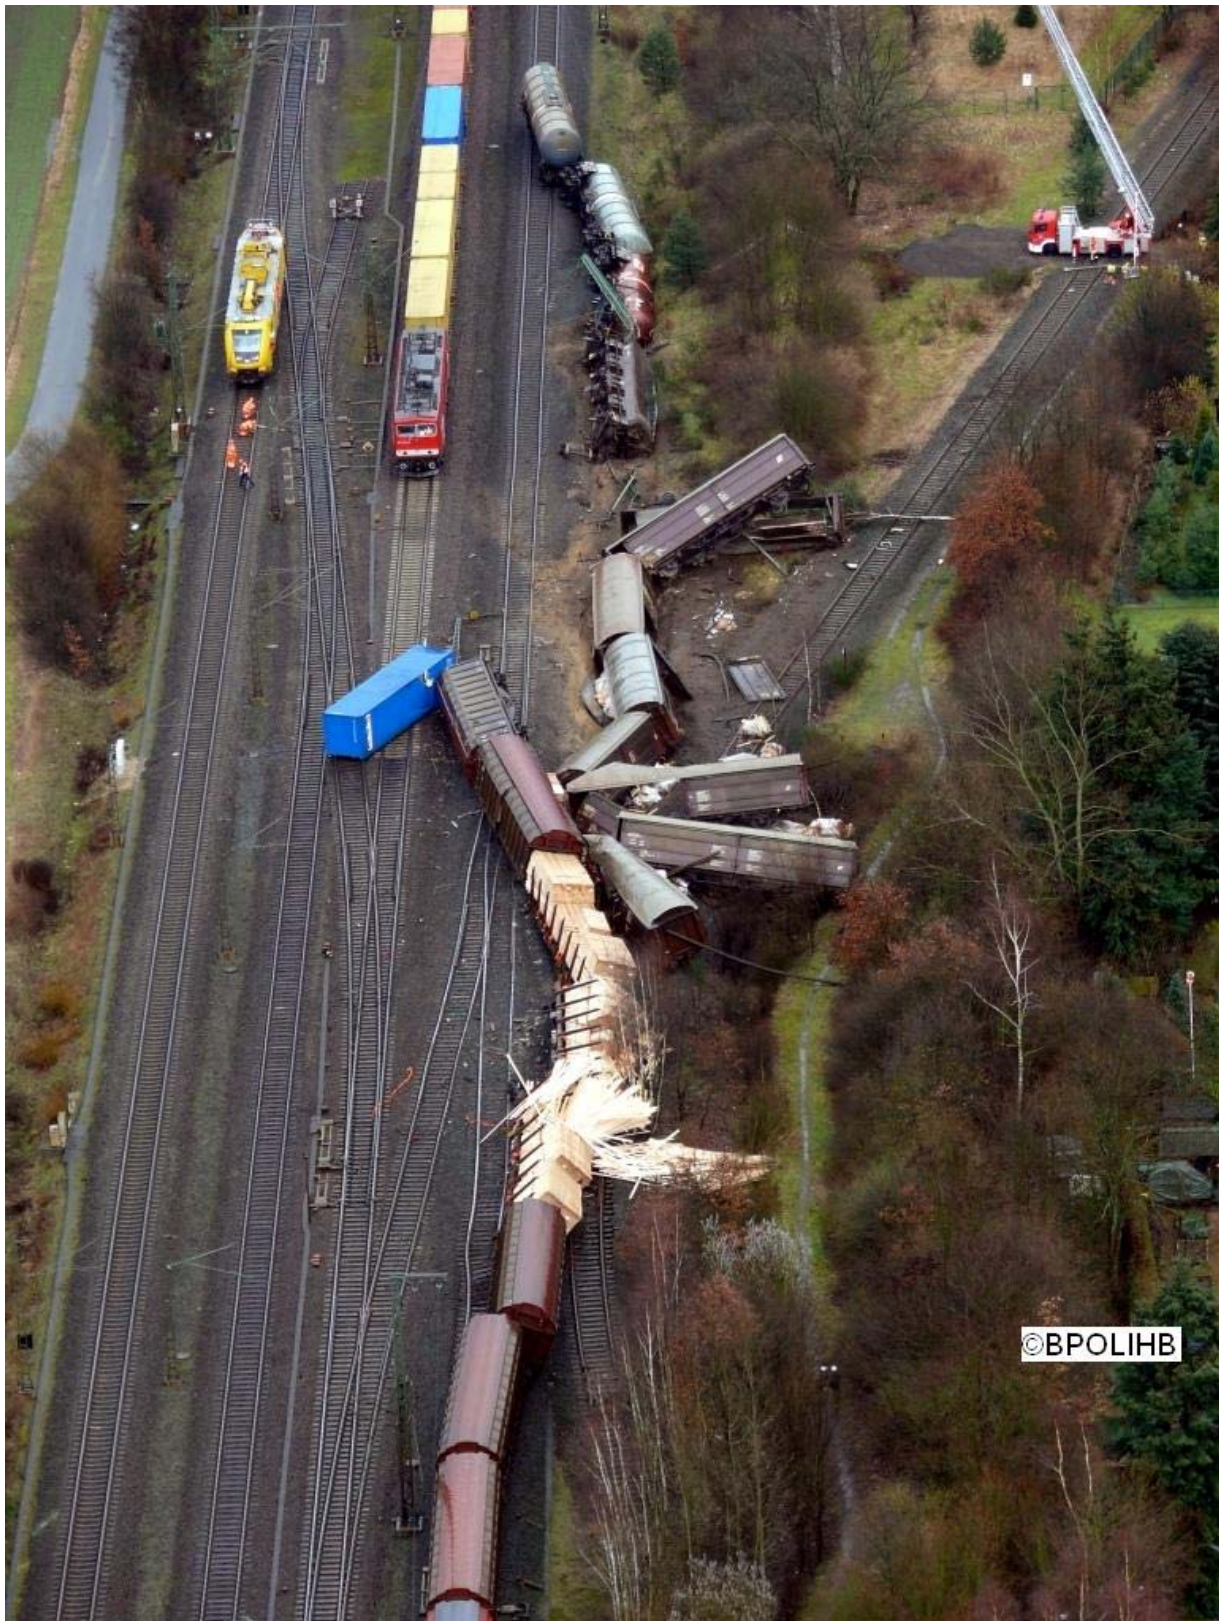
Nach Passieren des Bahnsteigbereichs bewirkte der entgleiste Radsatz ein gewaltsames Umstellen der Weiche 88. Dies führte in der Folge zur Entgleisung von insgesamt 19 Wagen, die größtenteils umstürzten und zu einem erheblichen Schadenausmaß führten. Hierbei kam es zu erheblichen Beschädigungen des Oberbaus (Gleis 2 ab km 282,3 mit den nachfolgenden Weichen 84, 85, 88 und 90) sowie von Signal- und Oberleitungsanlagen.

**Abb. 1: Schadensbild nach Entgleisung im Bereich der Weiche 88 (km 283,3 bis 283,5)**

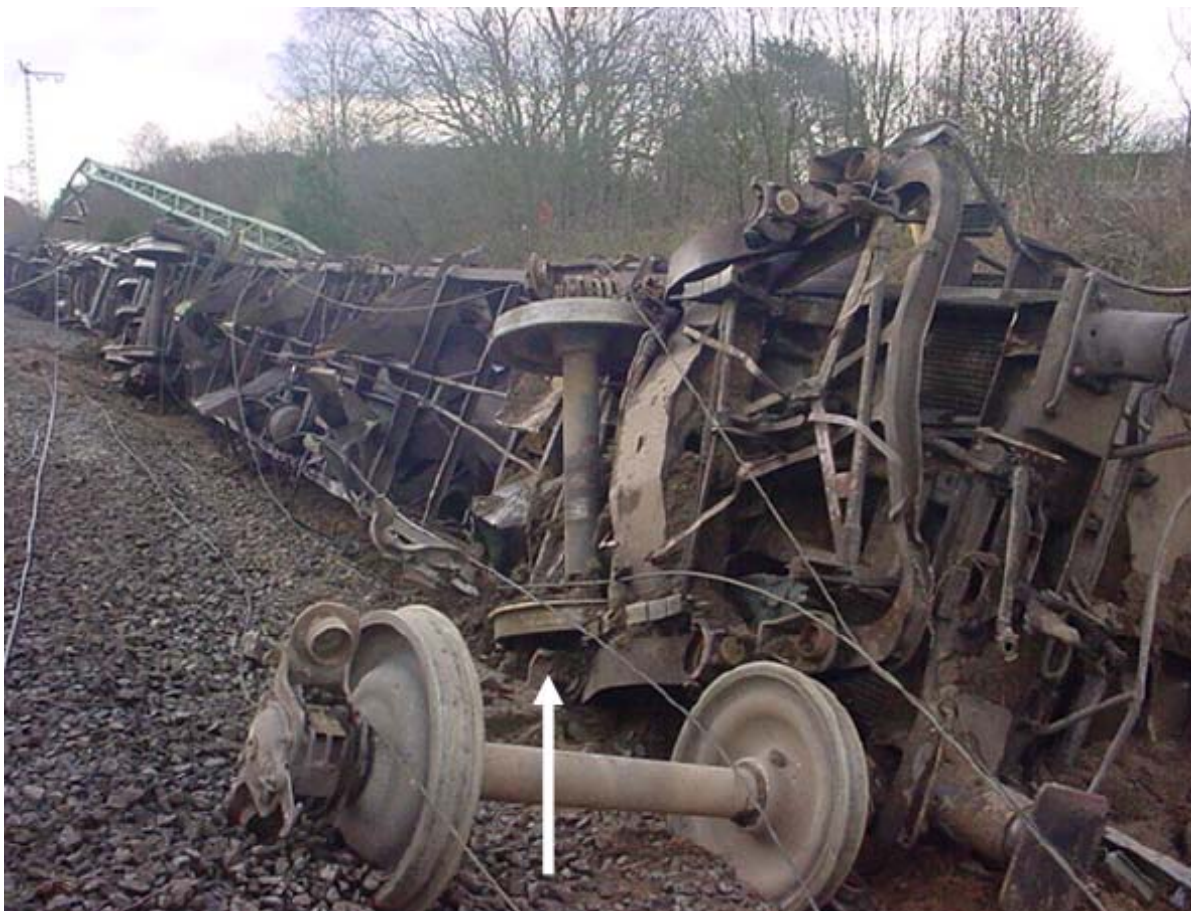
Der ursprünglich in km 280,4 entgleiste Güterwagen 3181 0839 014-3 (Güterwagen der Gattung Tads der Österreichischen Bundesbahnen ÖBB) lag nach dem Unfall umgestürzt mit dem Laufwerk nach oben im Böschungsbereich. Am dritten Radsatz des vierachsigen Güterwagens (Radsatznummer 120460) konnte festgestellt werden, dass es auf der in Fahrtrichtung rechten Seite zu einem Achsschenkelbruch gekommen war, was in der Folge zum Abscheren des Radsatzlagers führte (vgl. Abb. 5)

Das Schadensbild ließ den direkten Rückschluss auf ein vorhergehendes „Heißlaufen“ des Radsatzes zu. In Bestätigung dessen konnte im Einfahrbereich des Bf Rotenburg/Wümme das noch glühende Radsatzlager aufgefunden werden. Dieses war unmittelbar nach Einfahrt in den Bf Rotenburg/Wümme abgeschert und dann in km 280,4 liegen geblieben (vgl. Abb. 6).

**Abb. 5: abgeschertes Radsatzlager**

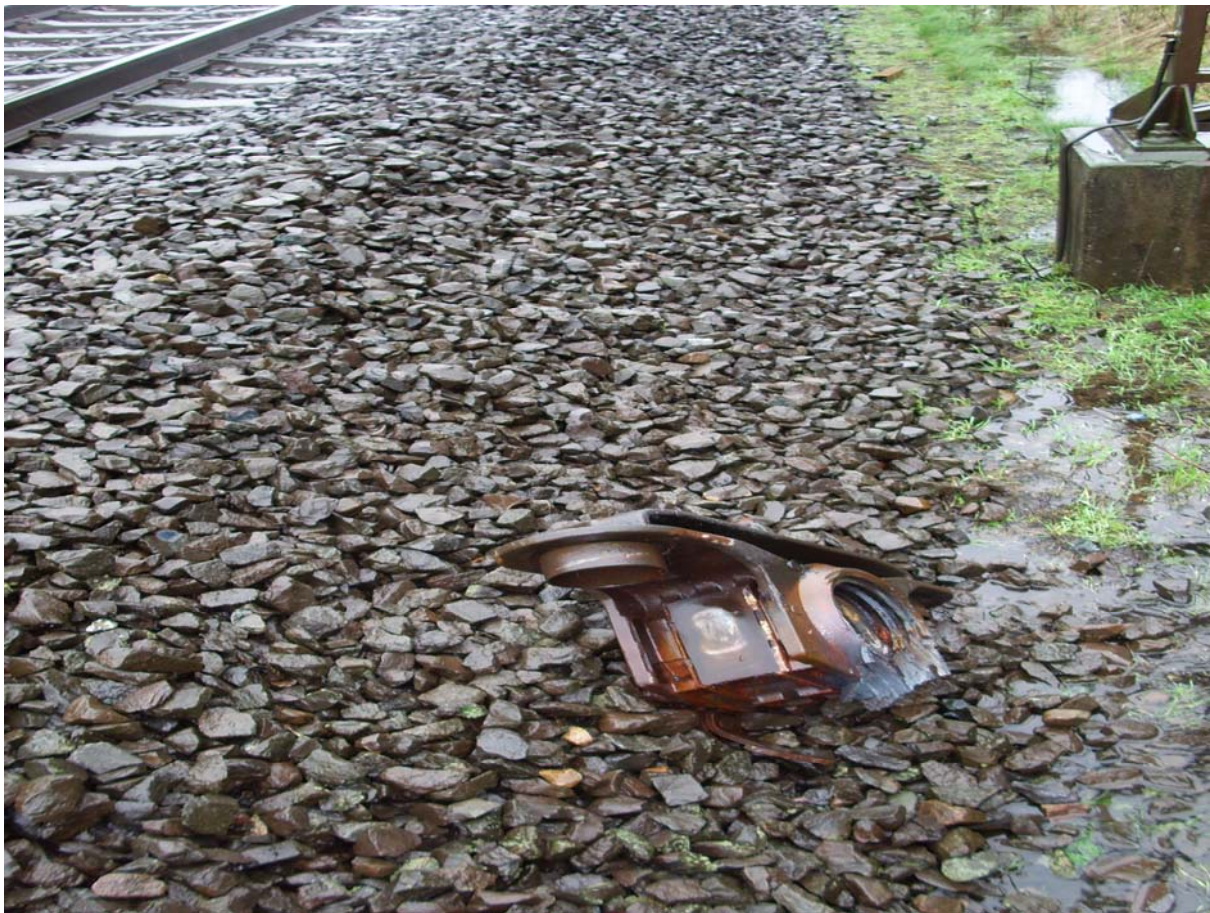
**Abb. 6: abgeschertes Radsatzlager in km 280,4**

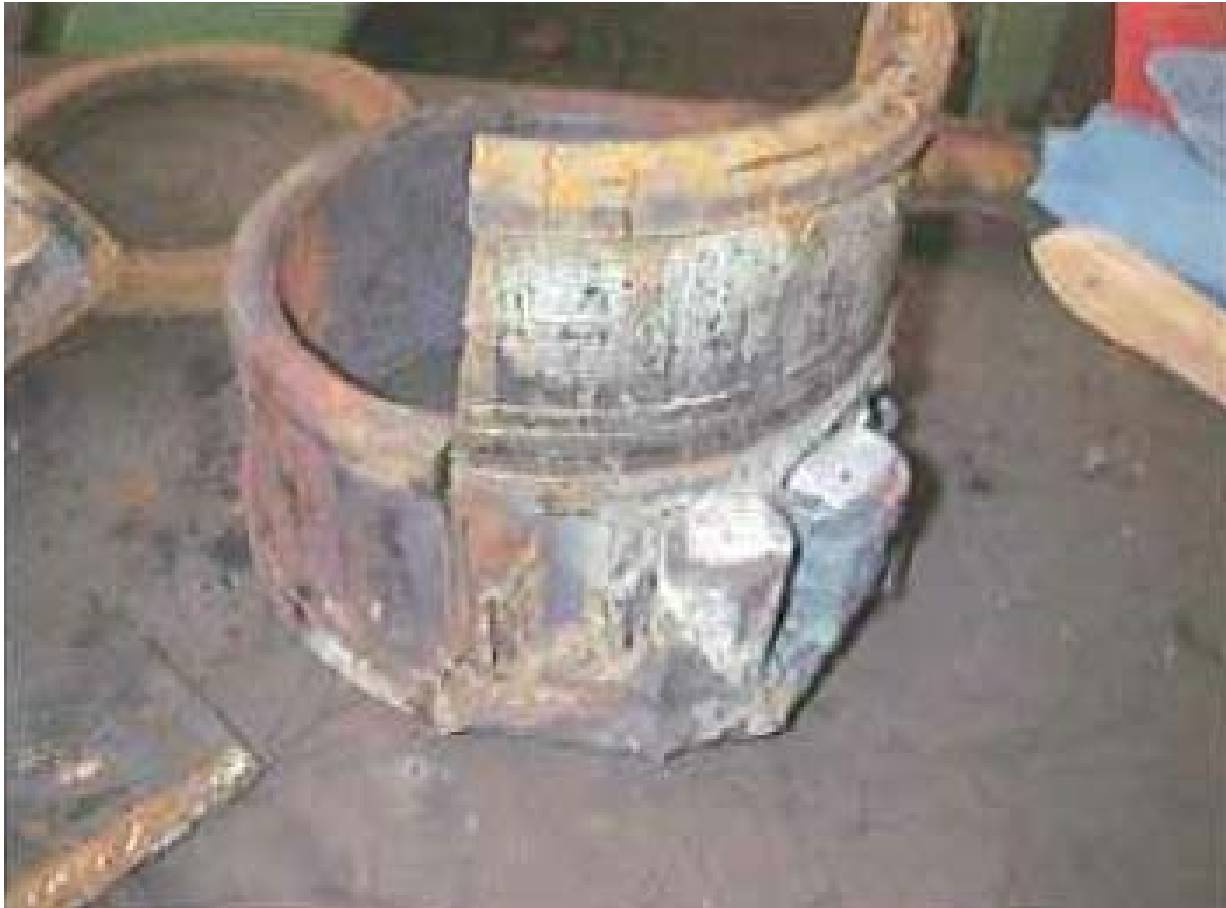
Bei der Demontage der Innenringe waren nur am vorderen Innenring Wärmerisse über den Umfang verteilt erkennbar. Sowohl der vordere als auch der hintere Innenring wiesen einen Gewaltbruch auf, der jeweils in der gleichen Ebene lag.

**Abb. 7: Bruch beider Innenringe (vorderer Innenring oben) in einer Ebene**

Die während des Betriebes erfolgten Gewaltbrüche sind auf eine Vorschädigung zurückzuführen, die aufgrund des Schadbildes durch eine außergewöhnliche, schlagartige Belastung ausgelöst worden sein könnte.

Verursacht wurde dieser Radsatzschenkelbruch durch die beiden gebrochenen Innenringe, wobei sich der hintere Innenring vollständig gelöst hat. Die Bruch auslösende Ursache der Innenringe konnte im Rahmen der Untersuchung nicht ermittelt werden. Der Radsatzschenkelbruch erfolgte schließlich durch das Heißlaufen und Blockieren des Lagers, wobei Dauer und Verlauf dieses Schadprozesses grundsätzlich nicht vorhersehbar sind.

Unter Berücksichtigung der Feststellungen im Rahmen der Unfalluntersuchung sowie der Erkenntnisse aus dem Gutachten der metallurgischen Untersuchung dürften in Fachkreisen Überlegungen anzustellen sein, ob und inwieweit der Abstand zwischen Heißläuferortungsanlagen (HOA) optimiert werden kann bzw. muss, um dem Umstand sich relativ schnell entwickelnder Heißläufer wirkungsvoller begegnen zu können.
