# Untersuchungsbericht

Aktenzeichen: 60 - 60uu2011-09/00149

## Gefährliches Ereignis im Eisenbahnbetrieb

| Ereignisart: | Zugkollision |

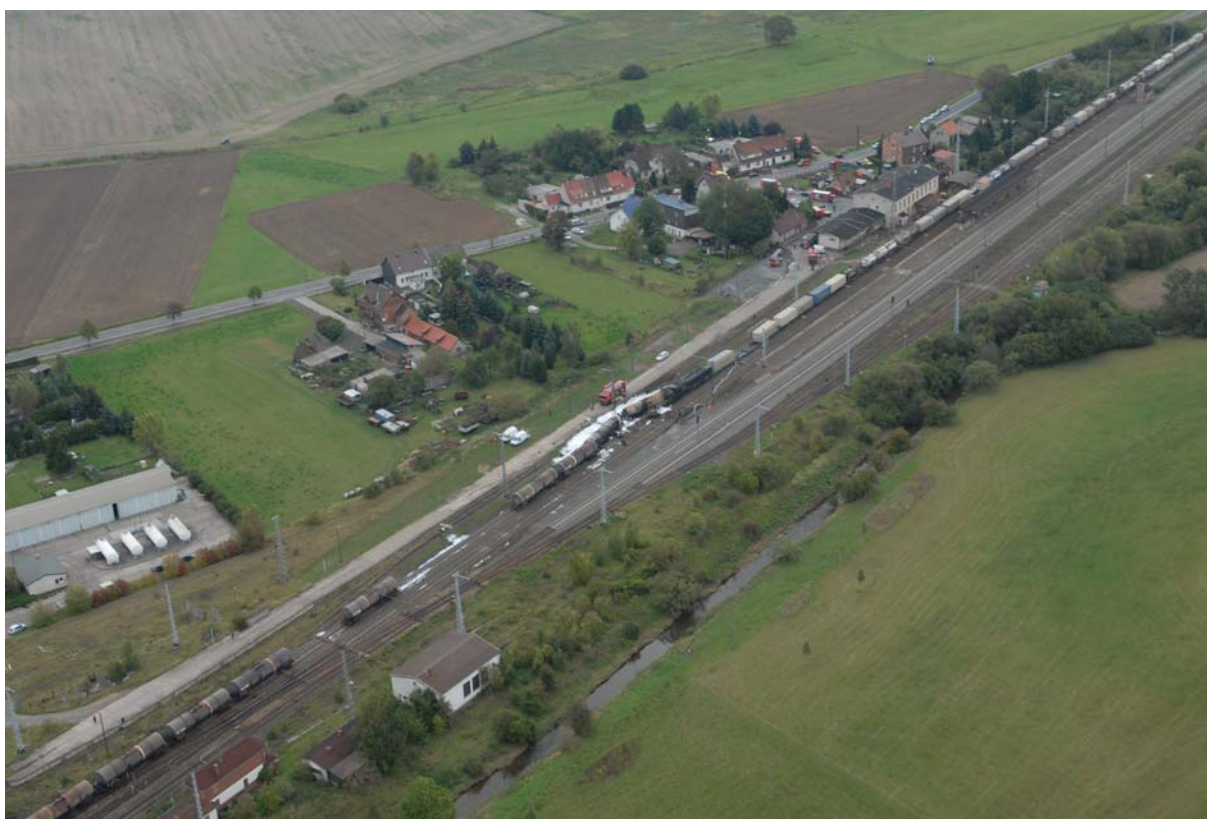
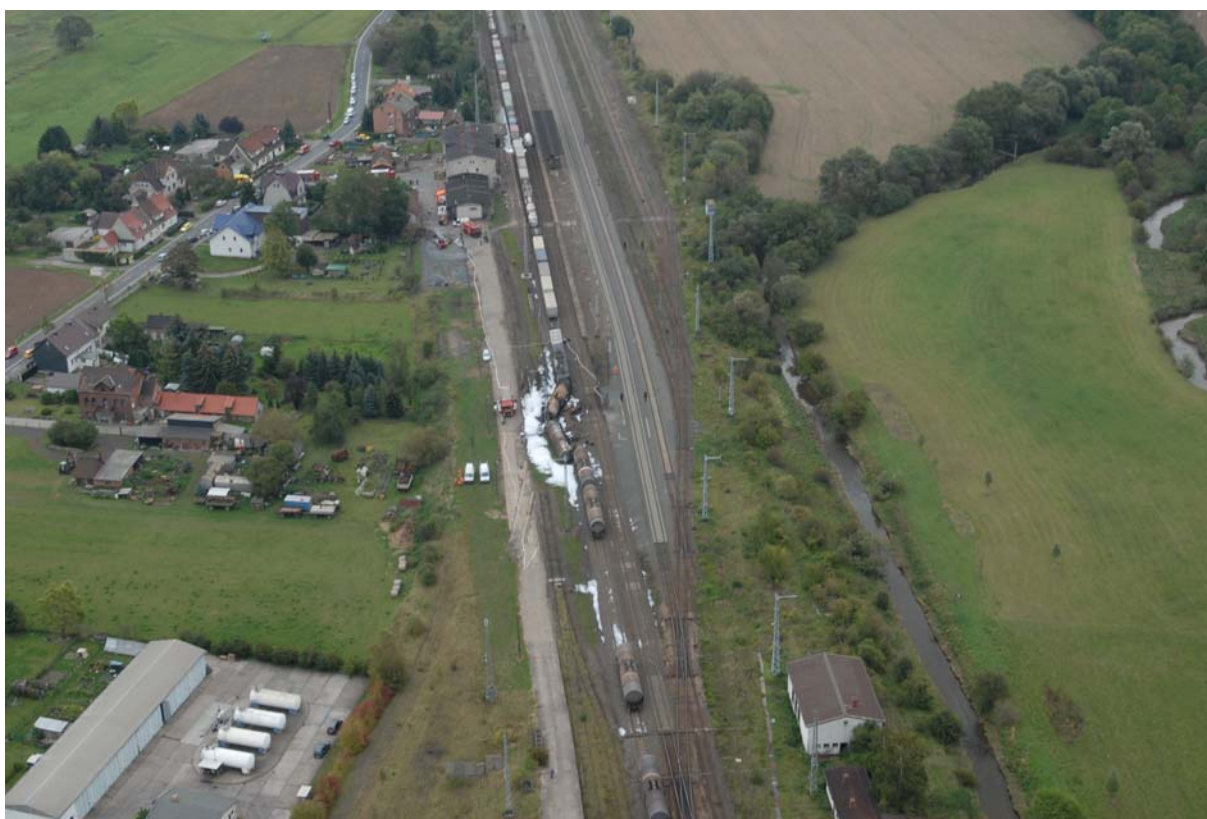
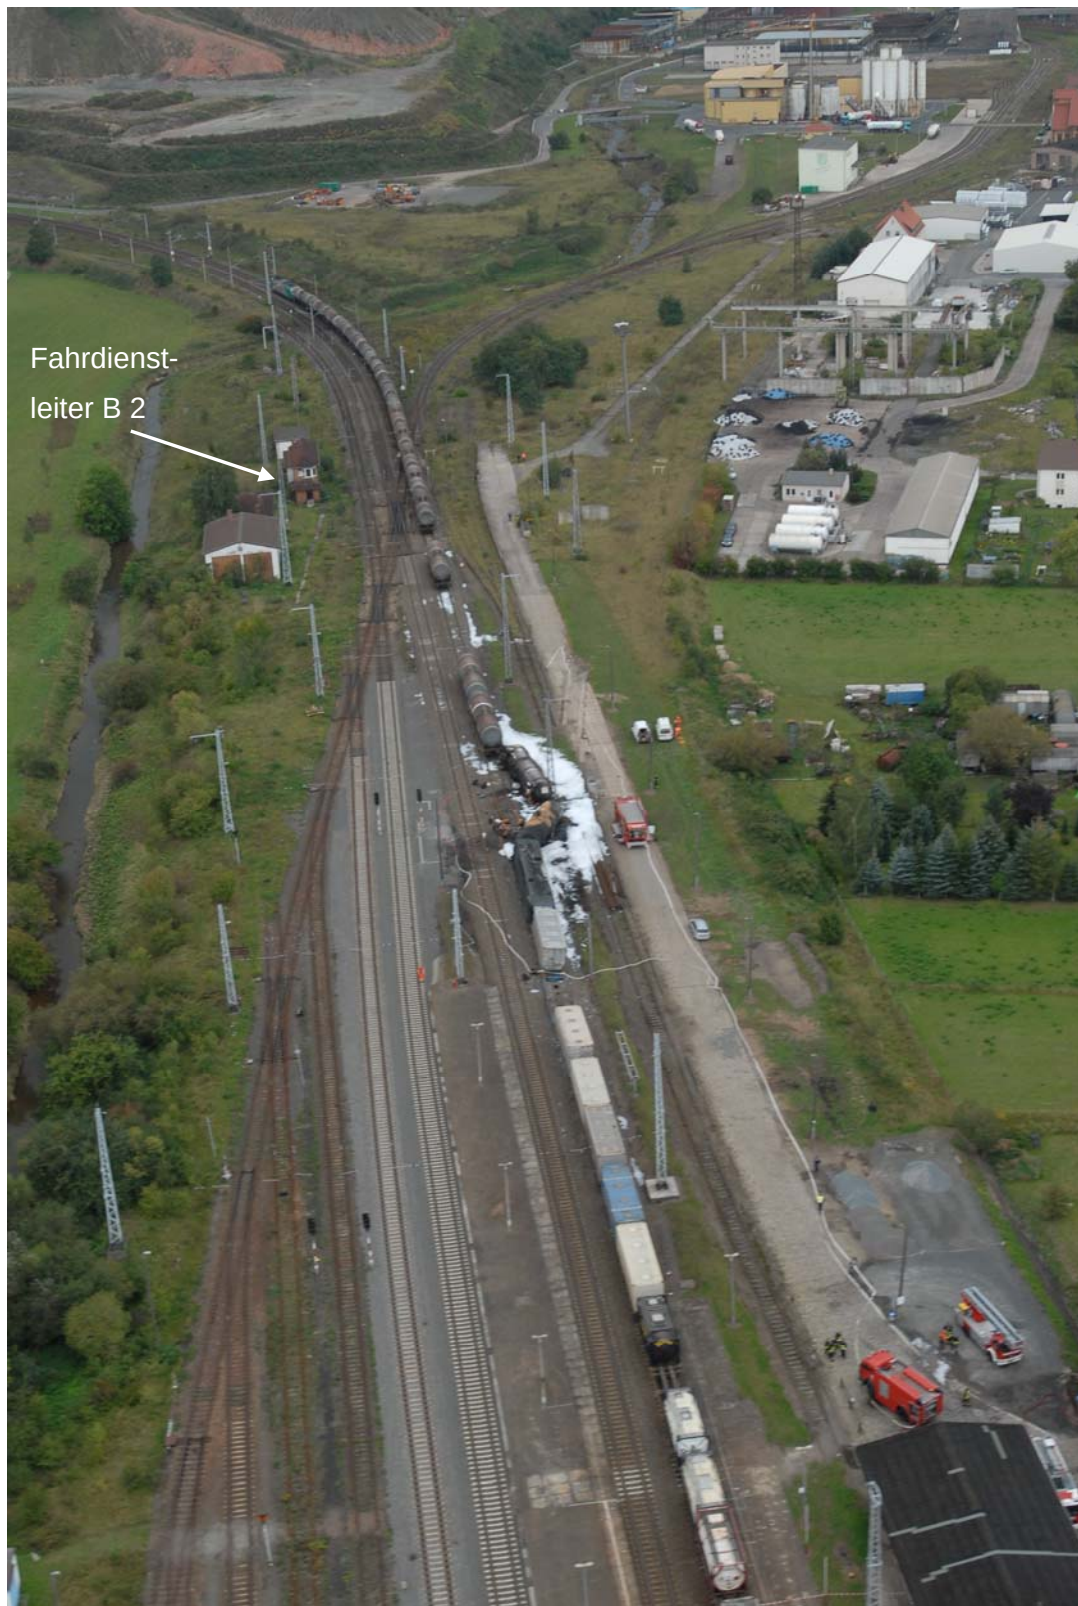
Abb. 1: Aufnahmen von der Unfallstelle

Ursächlich für die Zugkollision im Gleis 1 des Bahnhofs Bleicherode Ost war die Einfahrt des Zuges DGS 91117 in den vom Zug DGS 95443 noch besetzten Gleisabschnitt. Dies wurde durch betriebliche Fehlhandlungen der örtlichen Mitarbeiter auf dem Befehlsstellwerk B 2 und dem Wärterstellwerk W 1 verursacht.

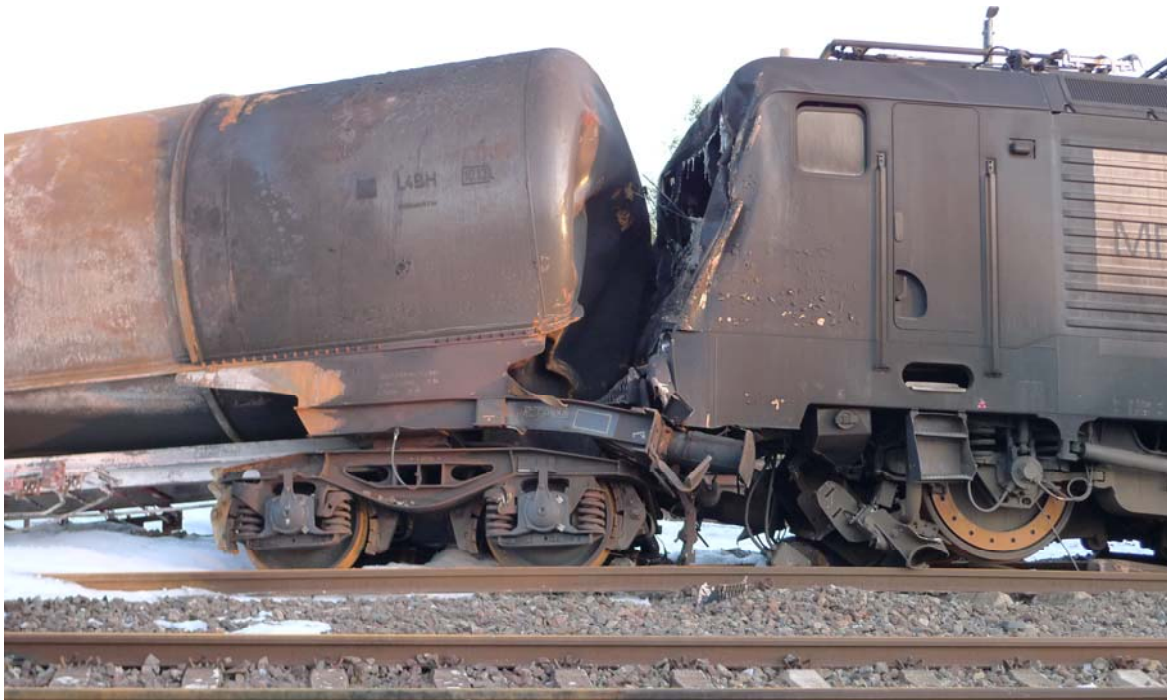
Abb. 3: Zugkollision, ausgebranntes Triebfahrzeug DGS 91117

Durch die Kollision der Lok des auffahrenden Güterzuges DGS 91117 mit dem letzten Kesselwagen des vorausfahrenden Zuges kam es zum Brand, bei dem die Lok völlig ausbrannte. Dabei wurden die Unterlagen zu den Gütern ebenfalls vernichtet.

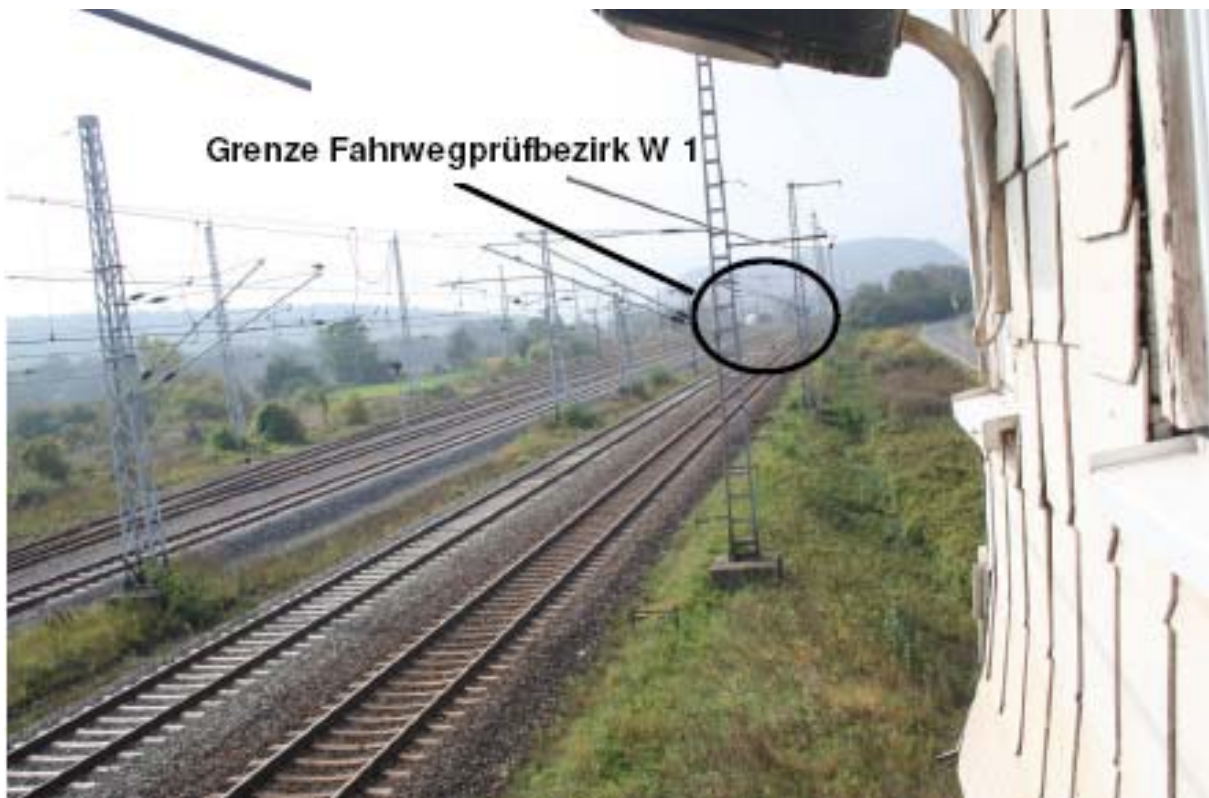
Abb. 5: Sichtbedingungen vom Wärterstellwerk W 1

Die Sichtbedingungen zur Fahrwegprüfung, in den Fahrwegprüfbezirken beider Stellwerke wurden nach dem Ereignis geprüft. Zum Zeitpunkt der Untersuchung war die Sicht der Fahrwegprüfbezirke des Fdl B 2 und des Ww W 1 für das Gleis 1 uneingeschränkt.

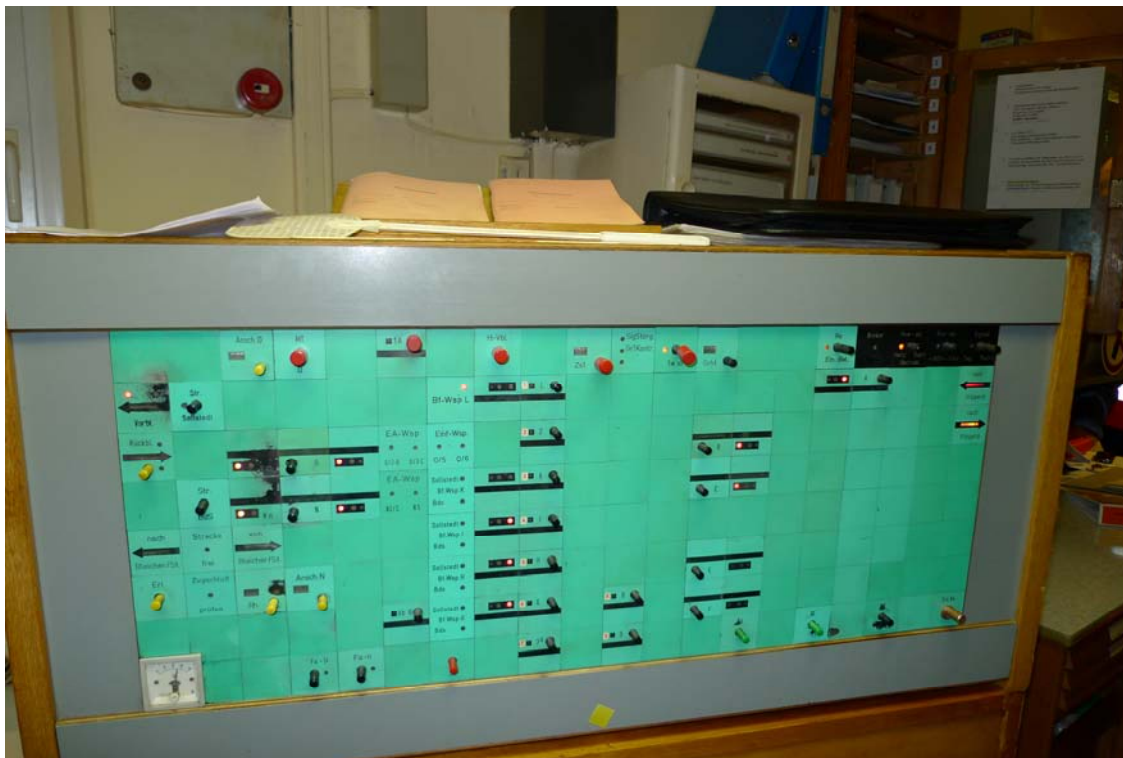
Abb. 6: Bedienpult auf dem Stellwerk B 2 beim Fdl.

Der Fdl B 2 legt nach Prüfung des Fahrwegprüfbezirks im Gleis 1 den Fahrstraßenhebel a/1 um und blockt damit das Befehlsabgabefeld a.

Hierdurch wird beim Weichenwärter das Befehlsempfangsfeld a entblockt und auf dem Bedienpult blinkt die Lampe Be A1 gelb und der langsam schlagende Wecker ertönt.

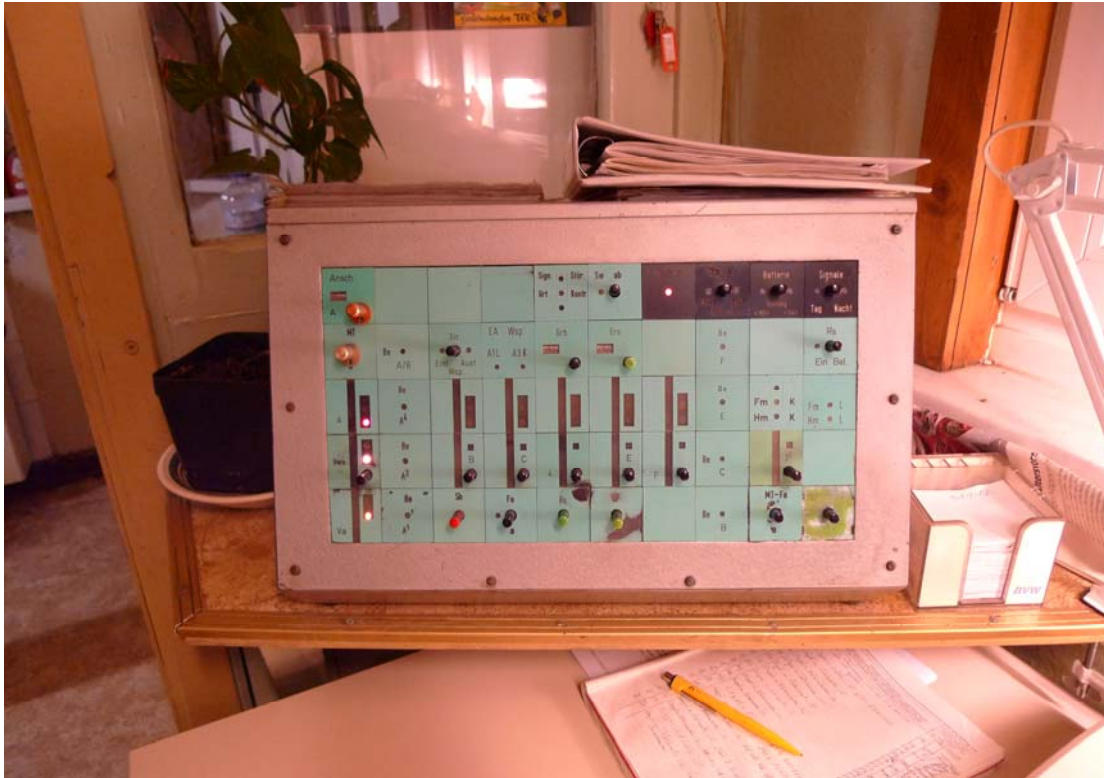
Abb. 7: Bedienpult auf dem Stellwerk W 1 beim Weichenwärter

Nach Fahrwegprüfung des zu Gleis 1 zugeordneten Prüfbezirkes, stellt er den Fahrweg ein, legt den Fahrstraßenhebel für a/1 um und blockt das Fahrstraßenfestlegefeld a. Danach stellt er das Einfahrtsignal A auf Fahrt, signalisiert wird HI 10 – „Halt“ erwarten, da das Aus-

fahrsignal L noch Hp 0 „Halt“ angezeigt. Esig A wird mittels Signaltaste A und Signalfahrt (Sf)-Taste auf Fahrt gestellt.
