Eisenbahn-Bundesamt

# Untersuchungsbericht

Aktenzeichen: 60uu2011-09/059-3323#007-001

## **Gefährliches Ereignis im Eisenbahnbetrieb**

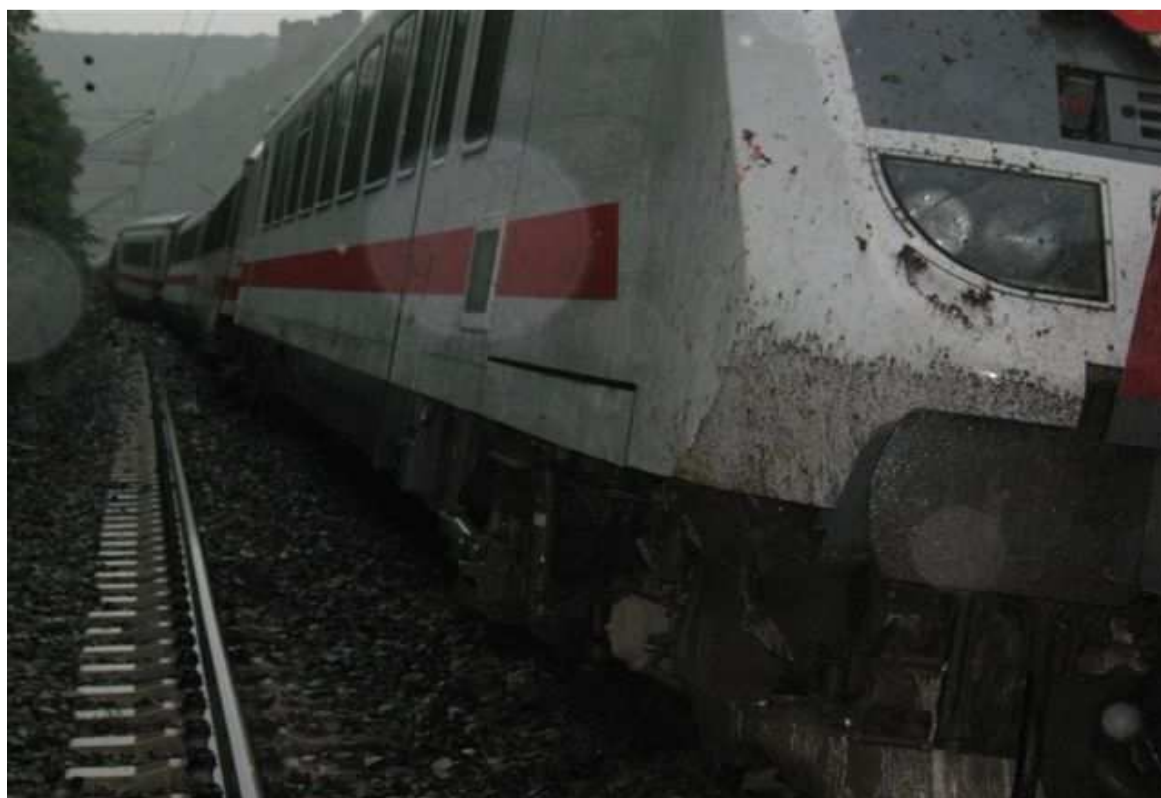
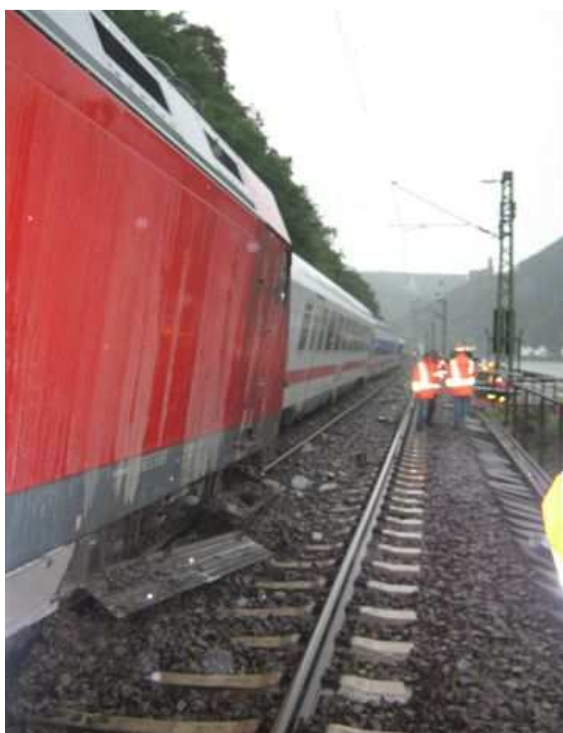
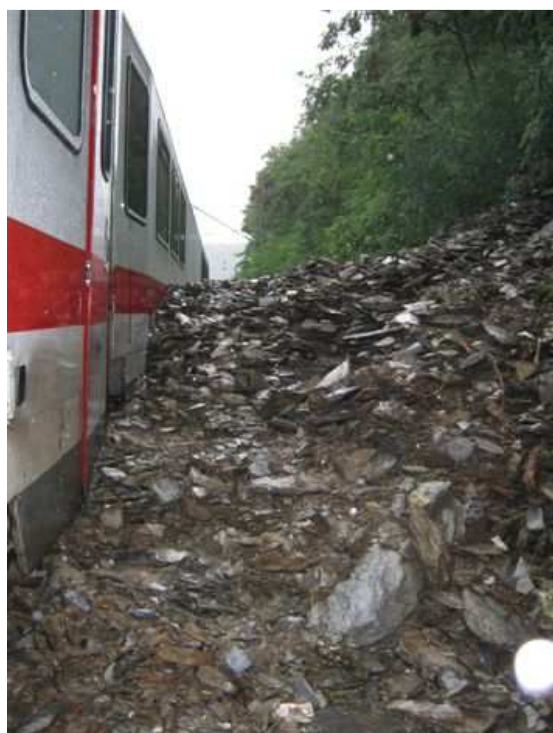
Abb. 1-3: Aufnahmen von der Unfallstelle

Am 11.09.2011 kollidierte IC 2313 (Hamburg-Altona – Stuttgart Hbf) auf der linksrheinischen Strecke 2630 Köln – Bingen, zwischen den Bahnhöfen Werlau und St. Goar in Kilometer 123,664 mit einem Murgang.

Das führende Triebfahrzeug und die ersten vier Wagen entgleisen mit allen Achsen. Das führende Triebfahrzeug, der nachlaufende Steuerwagen und drei weitere Reisezugwagen bleiben in leichter Schräglage nicht profilfrei zum Nachbargleis liegen. Triebfahrzeug und Reisezugwagen werden dabei erheblich beschädigt.

Durch ein im Hang befindliches natürliches Gerinne sind nach unwetterartigen Regenfällen ca. 80 bis 100 m<sup>3</sup> Schlamm- und Geröllmassen zu Tal gegangen. Diese türmten sich am hangseitig befindlichen Eingang eines Durchlasses in km 123,664 auf und überspülten die Streckengleise.

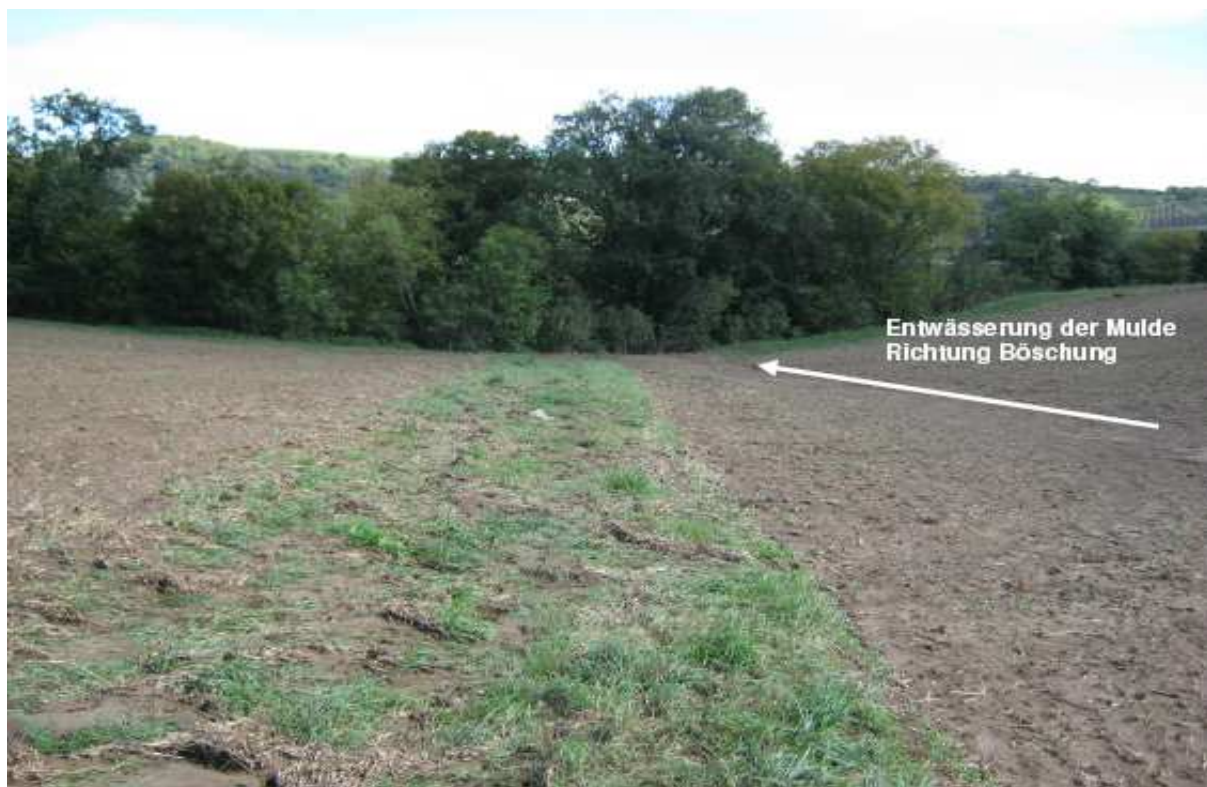
Abb. 5: Oberhalb der Böschung gelegene Hangmulde

Der maßgebliche Hanganschnitt erstreckt sich auf einer Länge von 80 m von km 123,600 bis km 123,680. Er ist ca. 120 m hoch mit einer durchschnittlichen Neigung von  $35^\circ$  bis  $45^\circ$ . Es liegt eine starke Bewaldung vor. Bei dem anstehenden Gestein handelt es sich überwiegend um plattige bis bankige Quarzite und grau Schiefer. Aufgrund der Klüftung sind die Felsen teilweise in unterschiedlich große, entfestigte Blöcke zerlegt. Oberhalb der Böschung befindet sich eine leicht ansteigende und muldenförmig ausgeprägte landwirtschaftlich genutzte Fläche. Diese Mulde entwässert mehr oder weniger konzentriert über ein in dem Hanganschnitt befindliches natürliches Gerinne, welches wiederum direkt in den Durchlass unter der DB-Strecke bei km 123,664 (Entgleisungsstelle) mündet. Das Wasser wird durch ein Rohr unter der parallellaufenden Bundesstraße B 9 in den Rhein abgeleitet.

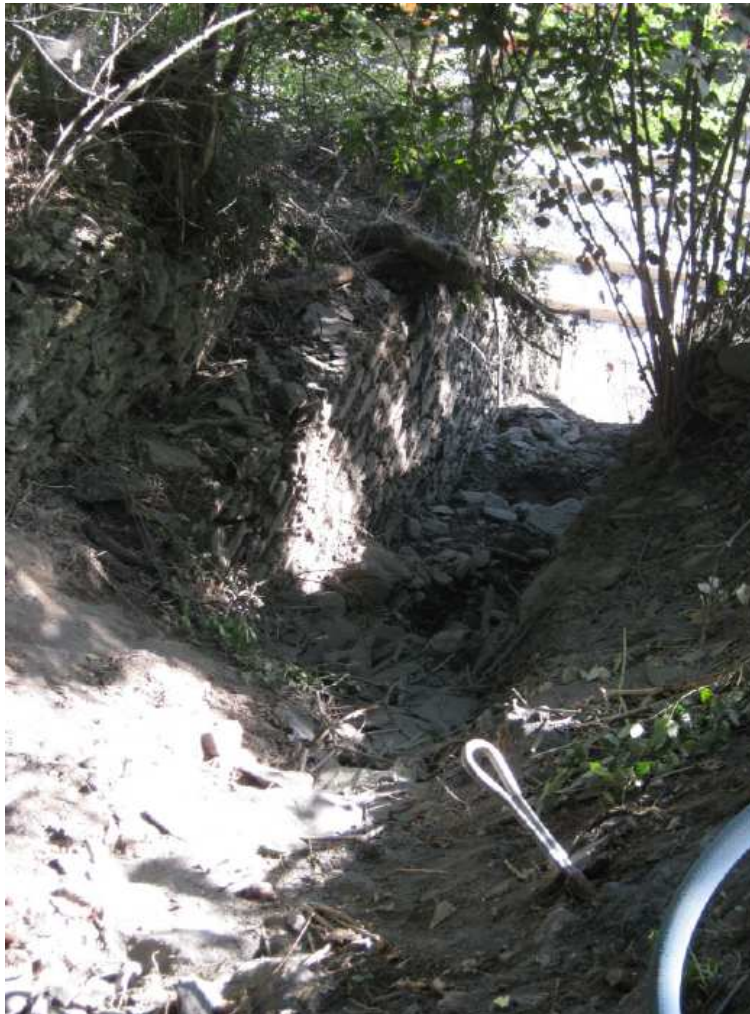
Abb. 6: Gerinne

Das Gerinne ist unterhalb der oberen Böschungskante abschnittsweise bis zu 3 m breit und bis zu 5 m tief. Aufgrund der Einschnittsbildung liegen hier die Gerinne-Flanken großflächig frei. Diese bestehen aus Ablagerungen von relativ kleinen Korndurchmessern und können

daher von dem anströmenden Wasser leicht abtransportiert werden. Auf der Gerinnen-Sohle befinden sich Geröllmassen von Kantenlängen bis ca. 40 cm.

Im unteren Bereich des Gerinnes sind die Flanken bis fast an das Gleis durch errichtete Trockenmauern befestigt, welche durch den Murenabgang nur unwesentlich beschädigt worden sind.

Das abfließende Wasser wird direkt in einen Durchlass unter der DB-Strecke bei Km 123,664 (Entgleisungsstelle) und dann weiter in ein Rohr unter der parallel verlaufenden Bundesstraße B 9 geleitet und mündet schließlich im Rhein.

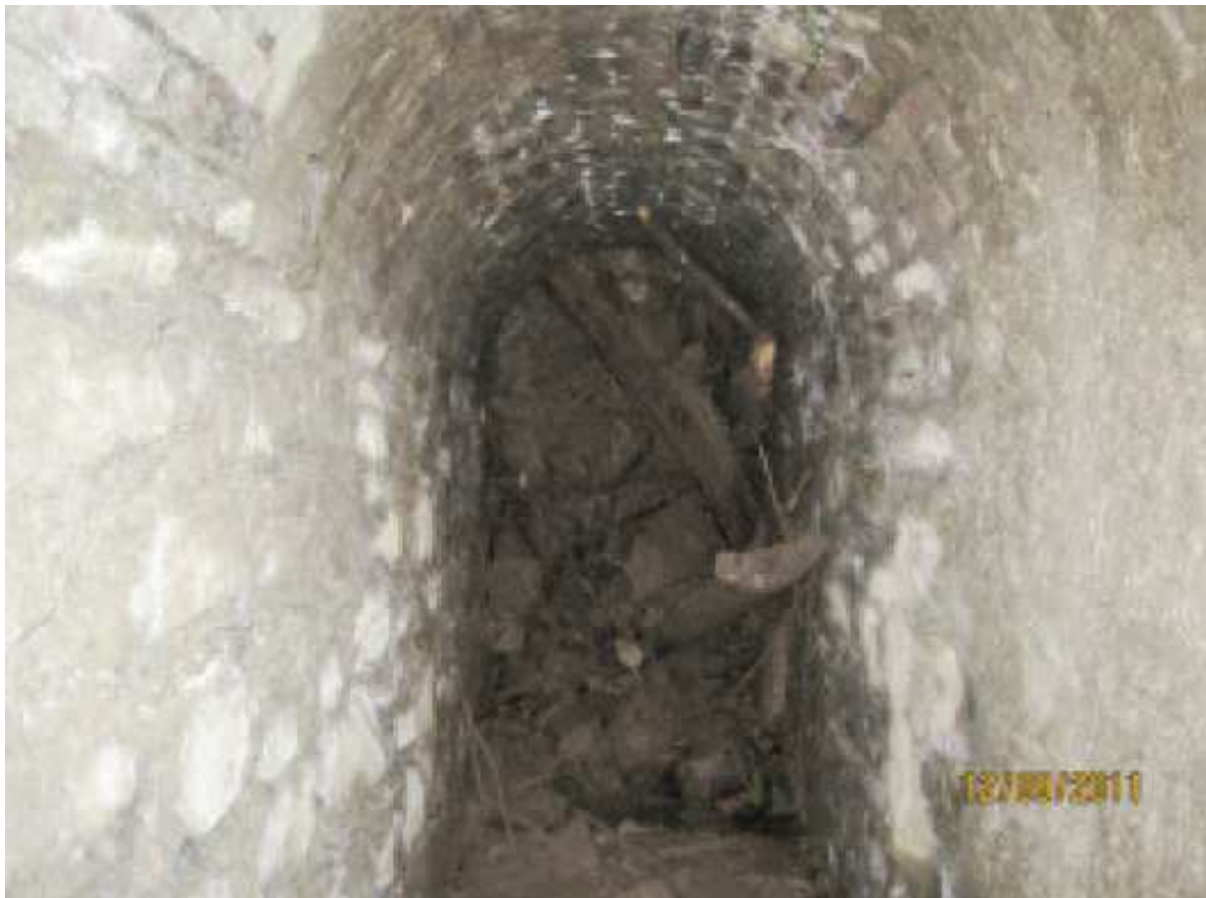
Abb. 7: blockierter Durchlass

Der unter der DB-Strecke befindliche Durchlass in km 123,664, der auch als Fußwegunterführung genutzt wird - wurde durch die abgehenden Wasser-, Geröll- und Schlammmassen (Kantenlänge des Gerölls bis ca. 40 cm) am bergseitigen Eingang verstopft. Das Material türmte sich somit bahnrechts auf, geriet in den Gleisbereich und brachte den Zug zum Entgleisen. Schätzungen zufolge betrug die gesamte abgegangene Gesteinsschuttmenge ca. 80 – 100 m<sup>3</sup>.

Unterstellt man oben genannte Niederschlagsmenge und schätzt das Einzugsgebiet überschlägig zu ca. 30.000 m<sup>2</sup> ab, wären in kurzer Zeit etwa 750 m<sup>3</sup> Wasser nahezu konzentriert in das Gerinne gelangt. Dies ist auch deshalb möglich, da der nahezu ebene Ackerboden durch vorherige Regenfälle offensichtlich stark gesättigt war. In Verbindung mit den Feinanteilen der landwirtschaftlichen Ackerfläche, der Schuttablagerung an den Gerinnenflanken und sonstigem Lockergestein hat sich die Mure gebildet.

Zum Schutz des Eisenbahnbetriebes vor einem ähnlich gelagerten Folgeereignis aber auch den bestehenden Schäden sind an der Ereignisstelle Sicherungsmaßnahmen zwingend geboten.
