# Untersuchungsbericht

Aktenzeichen: 60 - 60uu2012-01/00078

## Gefährliches Ereignis im Eisenbahnbetrieb

| Ereignisart: | Zugkollision |

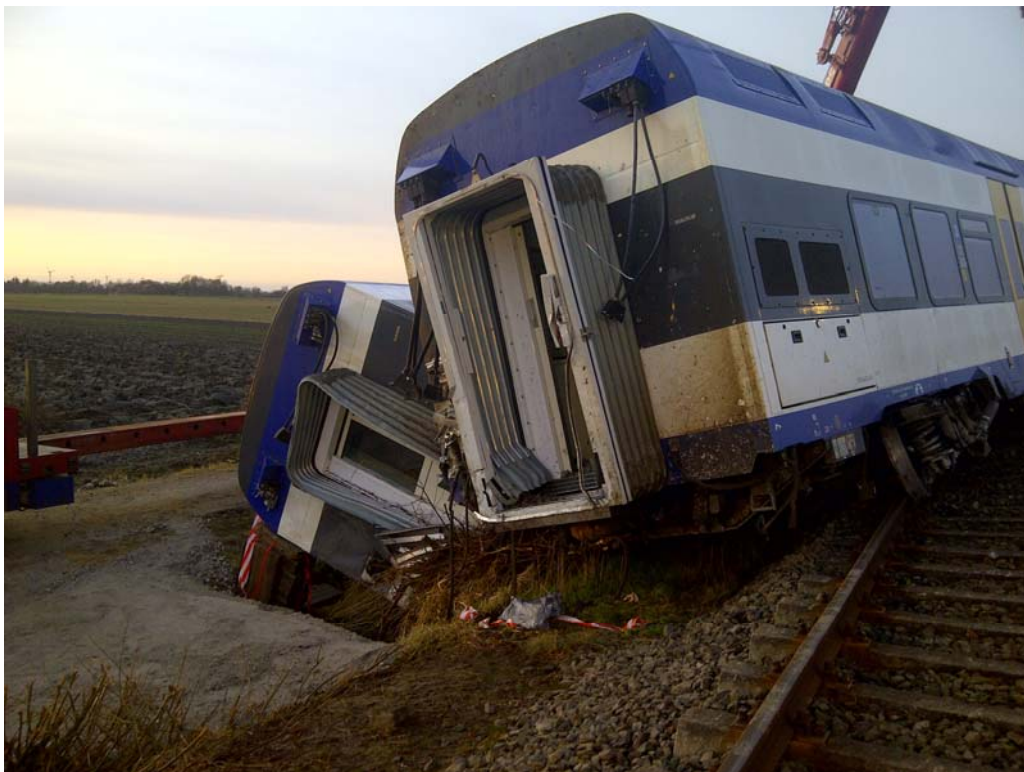
Abb. 1: Aufnahmen an der Unfallstelle

Weiterhin wurden 14 Rinder durch die Zugkollision getötet. Der Steuerwagen kippte um und blieb neben dem Gleis liegen, der zweite Wagen entgleiste ebenfalls. Der entstandene Sachschaden wird auf ca. 2 Millionen Euro geschätzt. Es wurde Busnotverkehr im Streckenabschnitt Bredstedt und Niebüll eingerichtet.
