# Untersuchungsbericht

Aktenzeichen: 60 - 60uu2011-07/00178

## **Gefährliches Ereignis im Eisenbahnbetrieb**

| Ereignisart: | Fahrzeugbrand |

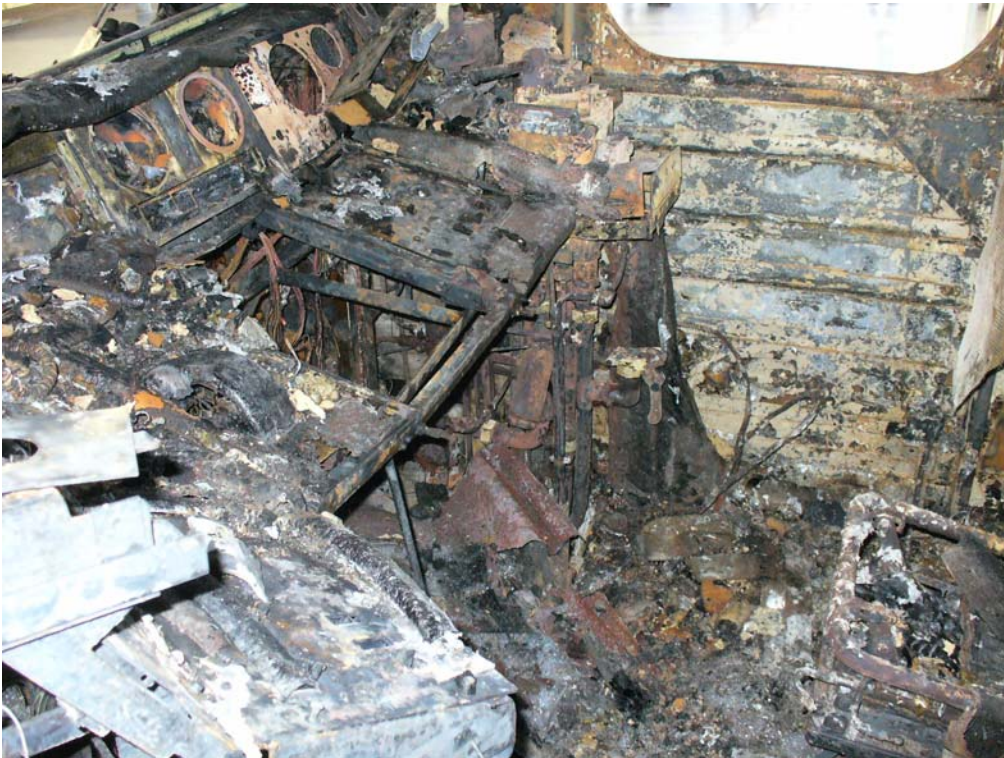
An der elektrischen Lokomotive 114 009-4 wurden nach der Brandbekämpfung durch die Feuerwehr enorme Brandschäden festgestellt, sodass davon auszugehen ist, dass hier ein wirtschaftlicher Totalschaden vorherrscht.

Abb. 8 Brandschäden im Inneren des Tfz - Führerstand 1

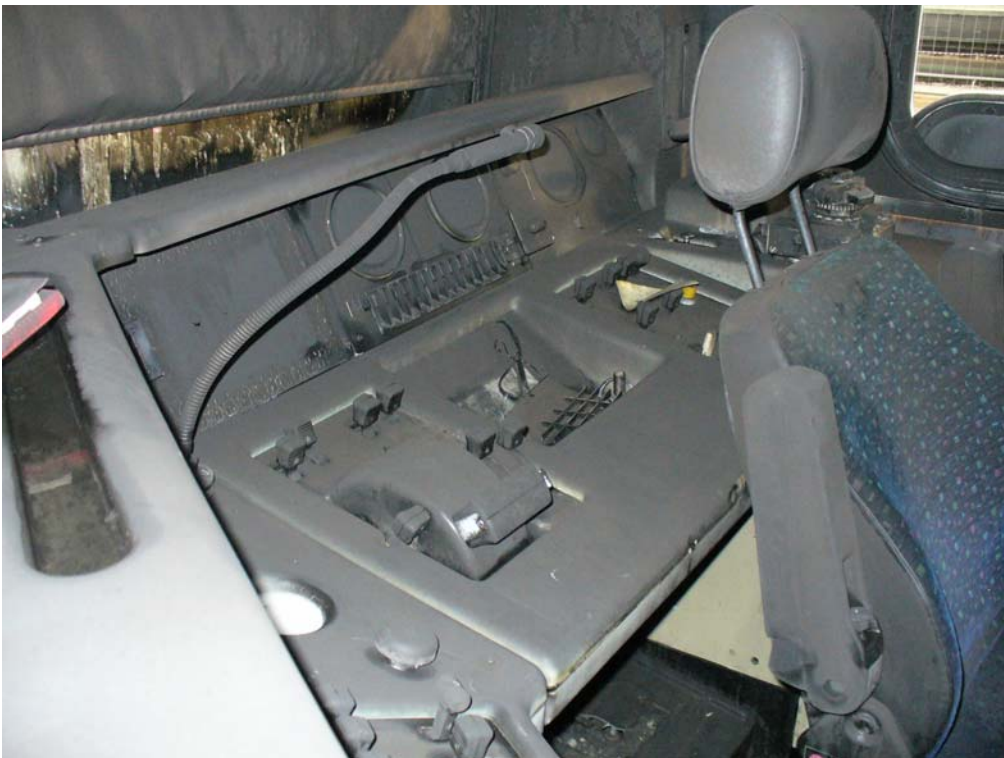
Abb. 9 Führerstand 2 - Schäden durch Rauch- und Rußablagerungen

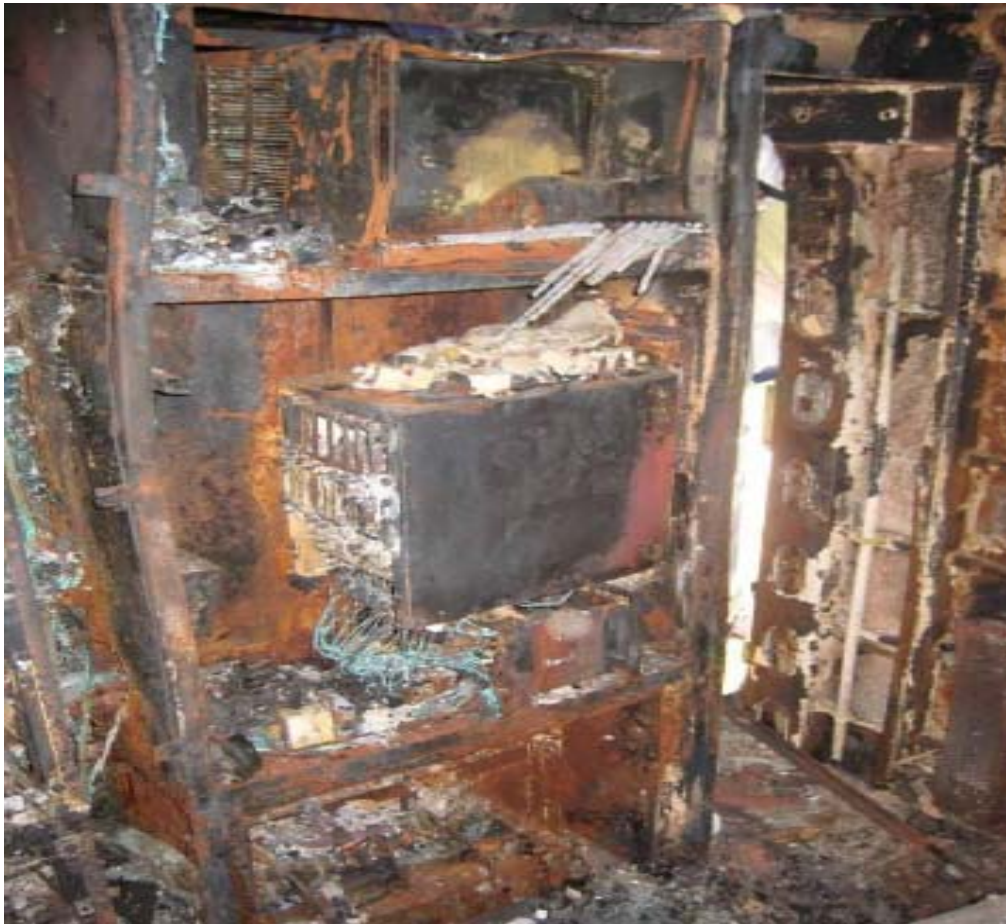
Abb. 10 Führerstand 1 Rückwand links mit Klimagerät, Umformerregergerät und Fahrmotorklemmstelle 1

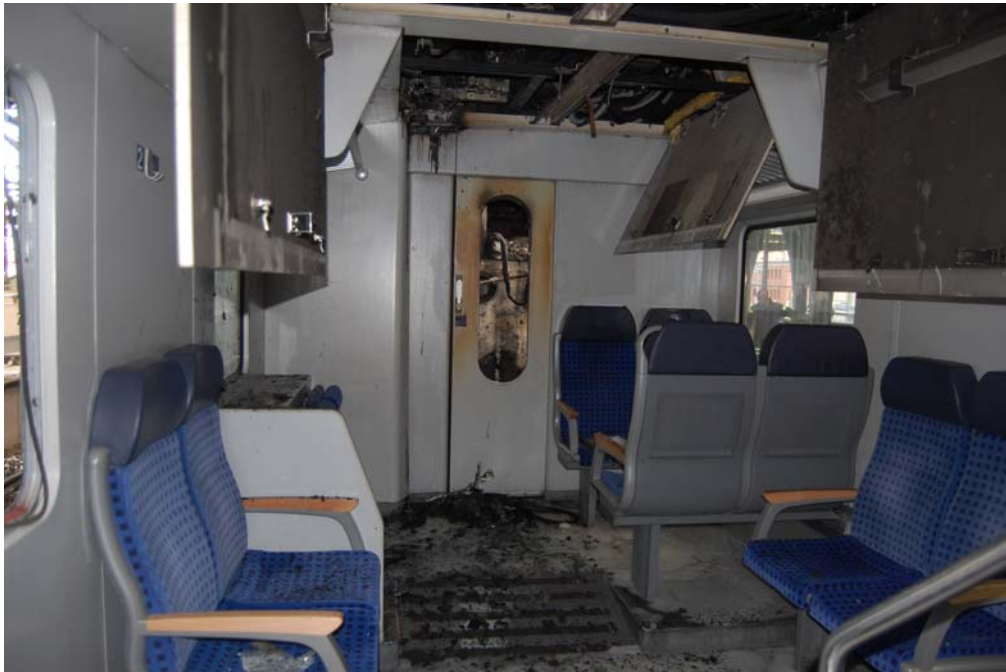
Abb. 11 Schäden im Inneren des Doppelstockwagens

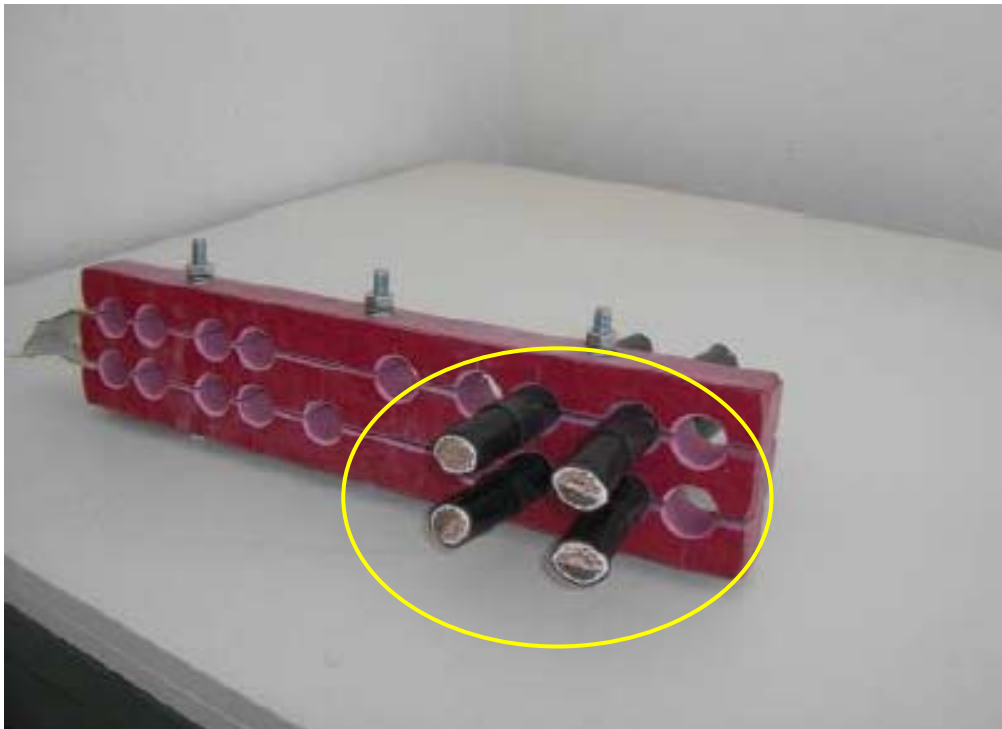
Abb. 17 Klemmstück mit Fahrmotorkabeln und Schrumpfschläuchen

Durch konstruktiv bedingte, enge Einbauverhältnisse in der Lok und der Steifigkeit der Fahrmotorkabel kann es bei der Montage auch durch die Verwendung diverser Werkzeuge zu Schädigungen an den Kabelisolationen und/ oder dem Schrumpfschlauch kommen.

Entsprechend der Montageanleitung sind die Spalten an den Klemmstückeinteilen mit Acryl auszufüllen. Auch dies ist nur sehr schwer ausführbar und deshalb oft mangelhaft, wie an überprüften Fahrzeugen im Werk Dessau festgestellt werden konnte. Hier traten Ver-

schmutzungen an den Fahrmotorklemmstellen durch Ablagerungen von Bremsstaub und Anhaftungen von Staubflusen auf.

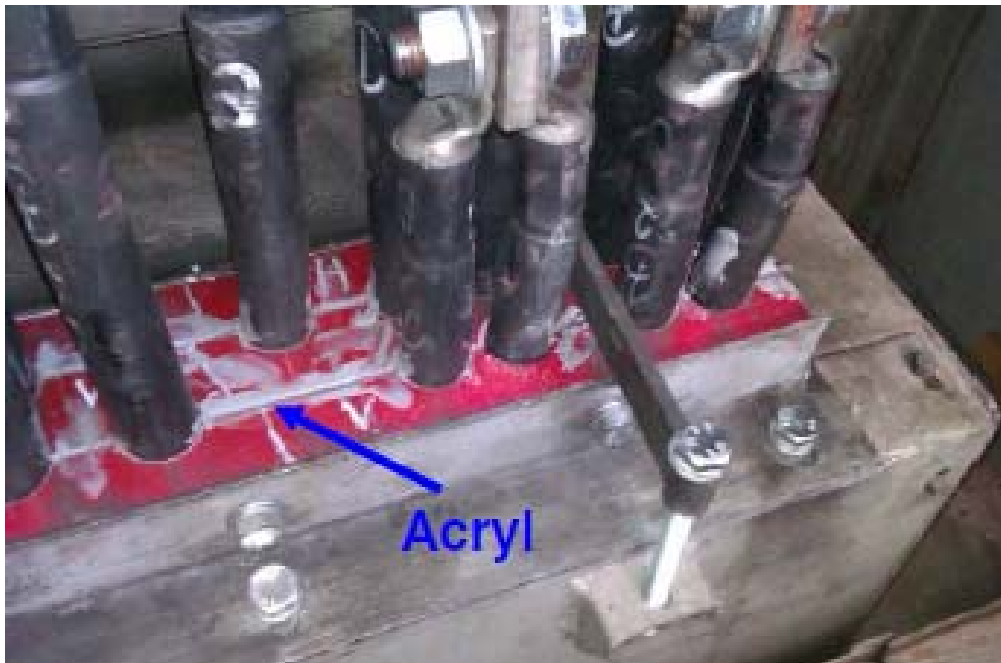
Wie an dem unteren Bild erkennbar, ist bei ordnungsgemäßer Montage der Fahrmotorklemmstellenverbindung eine Beschädigung der Kabel (Quetschung der Kabelisolation) nicht möglich. Durch einen Versuchsaufbau konnte dies nachgewiesen werden.

Abb. 18 ordnungsgemäß ausgeführte Fahrmotorklemmstelle
