# Untersuchungsbericht

Aktenzeichen: 60 - 60uu2012-12/00145

## **Gefährliches Ereignis im Eisenbahnbetrieb**

| Ereignisart: | Bahnübergangsunfall |

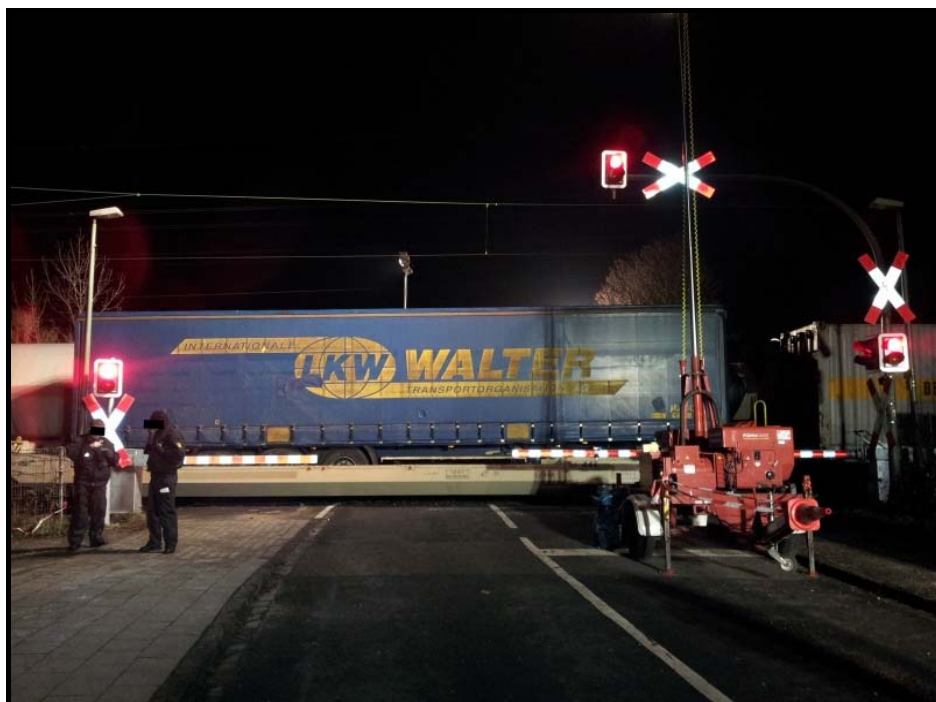
Die leicht ansteigende Straße „Eller Kamp“ biegt kurz vor dem BÜ in die Straße „Am Hackenbruch“ ein. Die Straße ist asphaltiert. Der BÜ-Belag wies keine Mängel auf, die ein eventuelles Hängenbleiben des Busses hätten bewirken können.

Der Vorrang des Schienenverkehrs wird den Straßenverkehrsteilnehmern durch Andreas-kreuze neben und über der Fahrbahn angezeigt. Vor dem BÜ war die einstreifige Bake aufgestellt.

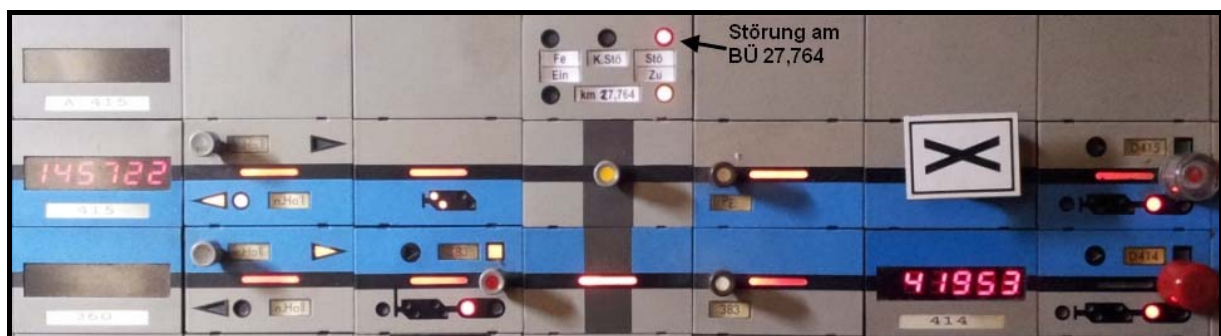
Abb. 8: Stelltisch Fdl Düsseldorf-Eller

Beim Fdl in Düsseldorf-Eller befindet sich die Fernüberwachungseinrichtung für die BÜSA. Da die Einschaltung der Anlage zugbewirkt erfolgt, hat der Fdl im Regelbetrieb keine aktiven Handlungen in Bezug auf die BÜ-Sicherung auszuführen. Ihm obliegt nur die Überwachung der Einrichtung. Zum Zeitpunkt der Einschaltung für Zug 41953 wurde kein Fehler durch die Anlage erkannt, die Fernüberwachungseinrichtung zeigte demzufolge Ordnungsstellung. Erst durch die Zerstörung einiger Anlagenteile infolge des ersten Zusammenpralls wurde um 20:13:48 Uhr eine Störung an die Überwachungseinrichtung beim Fdl gemeldet. Zu diesem Zeitpunkt hatte der Fdl keine Möglichkeit mehr, durch sein Eingreifen die Kollision des zweiten Zuges, der nur ca. 16 Sekunden später auf den Bus traf, zu verhindern.
