# Untersuchungsbericht

Aktenzeichen: 60 - 60uu2013-07/00019

## **Gefährliches Ereignis im Eisenbahnbetrieb**

| Ereignisart: | Zugentgleisung |

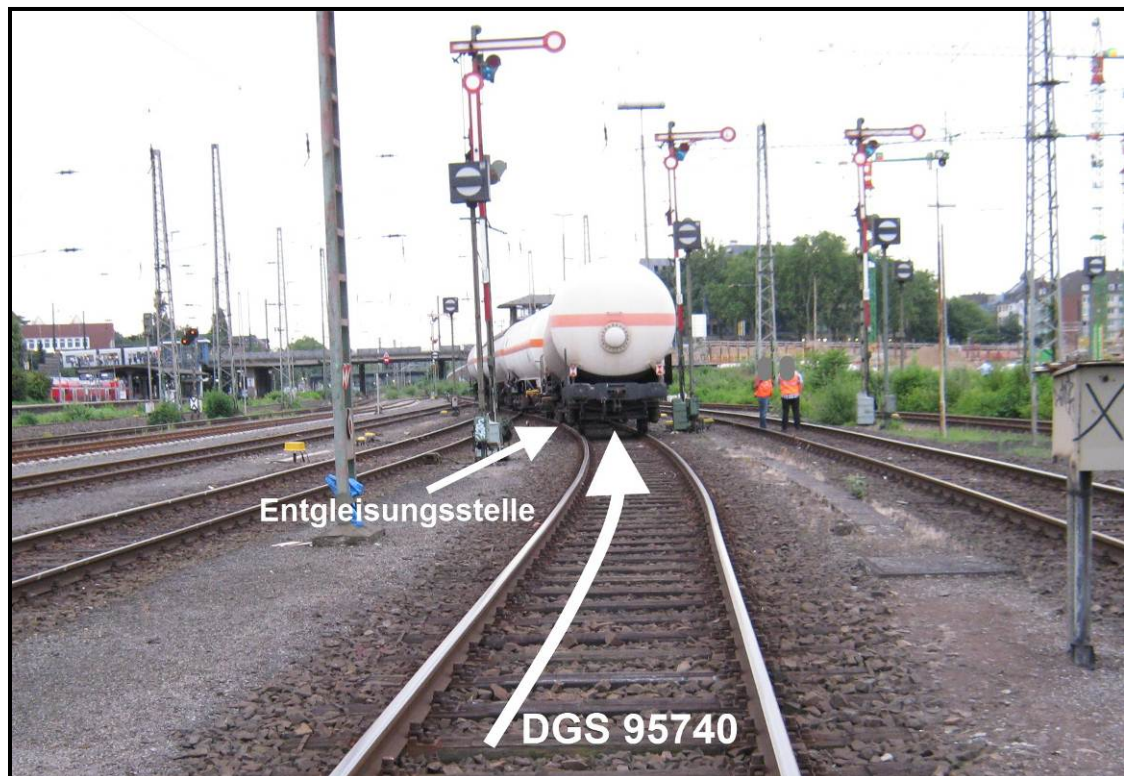
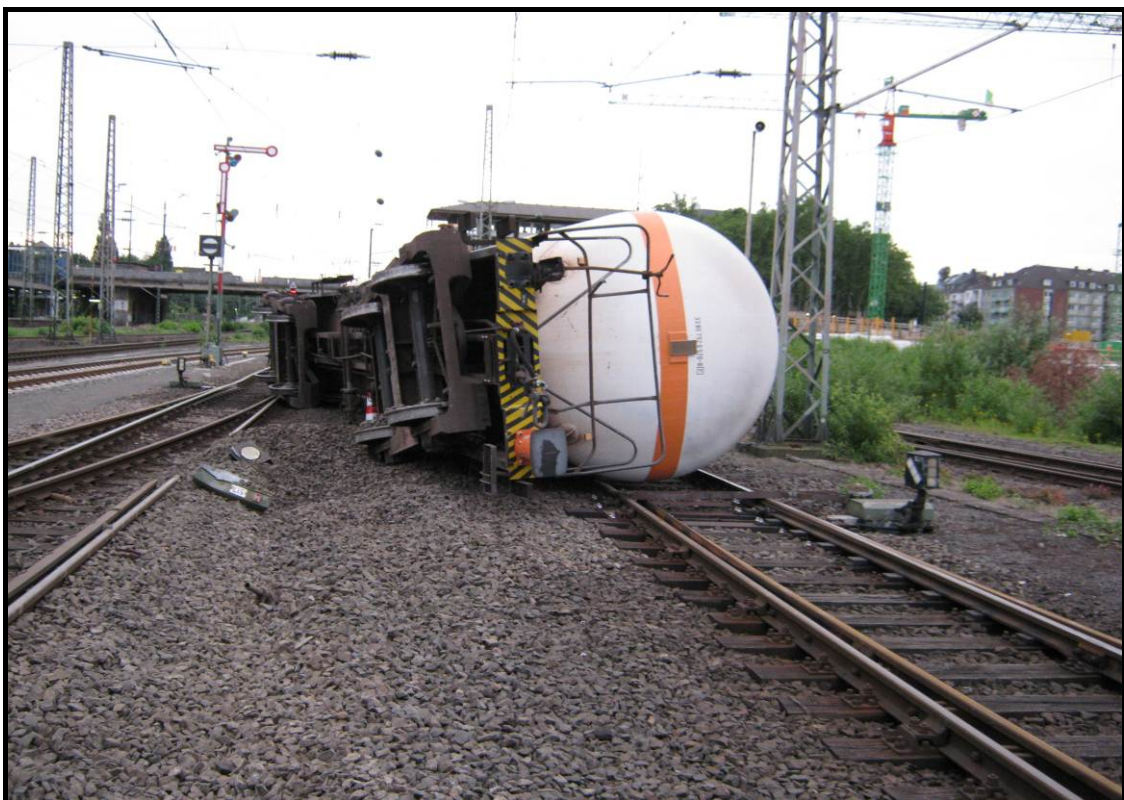
Abb. 1: Bilder von der Unfallstelle

Es wurden ca. 150 m Gleis und zwei Weichen teils erheblich beschädigt. Der an 8. Stelle des Wagenzuges laufende Wagen war entgleist und umgestürzt. Außerdem entgleisten die Wagen 9, 10 und 12. An den Wagen 7 und 11 kam es zu Beschädigungen. Das transportierte Gefahrgut ist nicht ausgetreten. Da das verflüssigte Gas leicht entzündlich ist, bestand bis zur Bergung des umgestürzten Wagens eine erhöhte Explosionsgefahr. Dadurch wurden weitreichende Sicherungsmaßnahmen von Polizei und Feuerwehren im Bahnhof Düsseldorf-Derendorf und im umliegenden Stadtgebiet erforderlich. Die Sachschäden setzen sich wie folgt zusammen:

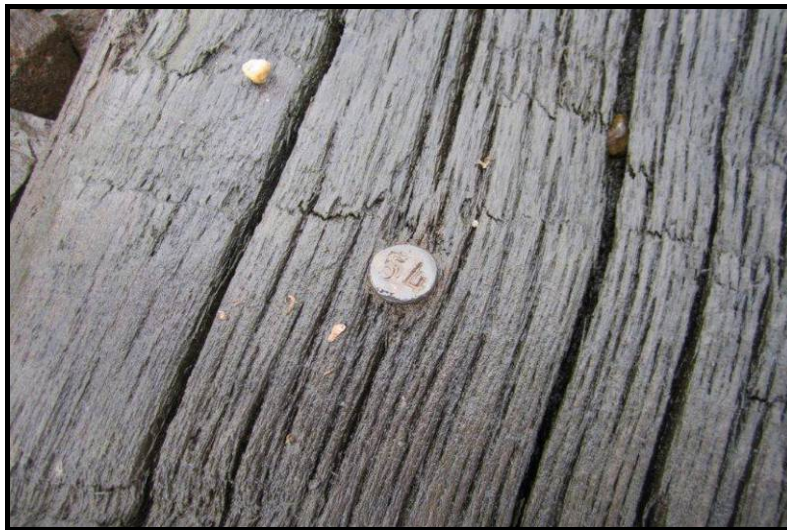
das Herstellungsjahr einzelner Schwellen bis auf das Jahr 1954 zurückgeht. Bei einer hohen Anzahl der Schwellen wurden die Rippenplatten bis zu drei Mal umgesetzt. Dies hatte zur Folge, dass die Struktur des Holzes bei jeder Umsetzung gestört wurde und die Rippenplatten bei der letzten Umsetzung unzulässig außermittig auf der Schwelle eingebaut wurden.

Abb. 3: Herstellungsjahr der Holzschwelle 1954

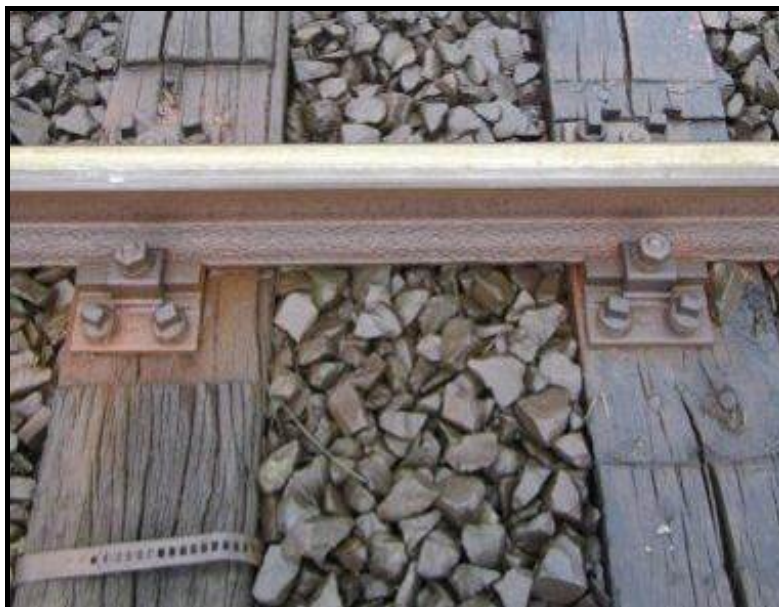
Hierbei wurde der Mindestabstand zwischen Bohrloch und Schwellenrand von 6d (Schraubendurchmesser) häufig unterschritten. Die Unterschreitung des Mindestabstandes ist jedoch nicht als Ursache für die vorgefundene Spurerweiterung maßgeblich.

Abb. 4: versetzte Rippenplatten

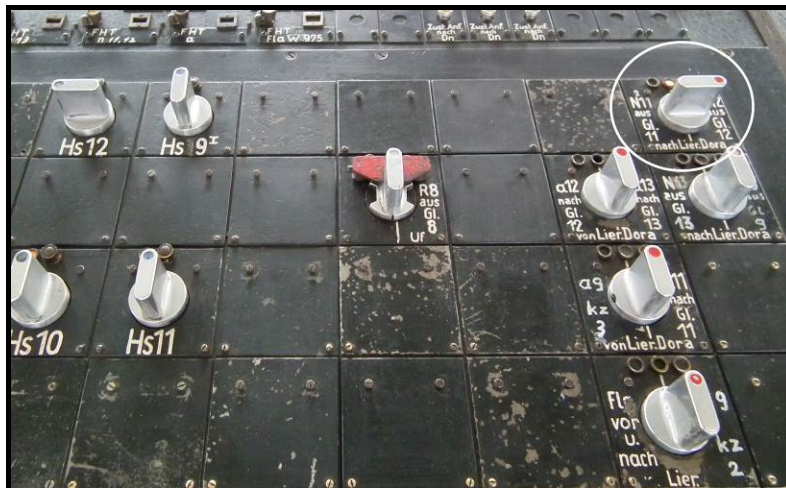
Abb. 7: Stelltisch im Stellwerk Dnf

Nach dem Unfall befand sich der Fahrstraßensignalhebel noch immer in der 90°-Stellung und die Zugstraße war noch festgelegt. Eine Fehlfunktion innerhalb des Stellwerks scheidet daher, auch in Anbetracht der Lage der Entgleisungsstelle, vor der ersten Weiche, als Unfallursache aus. Auf weiterführende Untersuchungen in Bezug auf die Leit- und Sicherungstechnik konnte deshalb verzichtet werden.

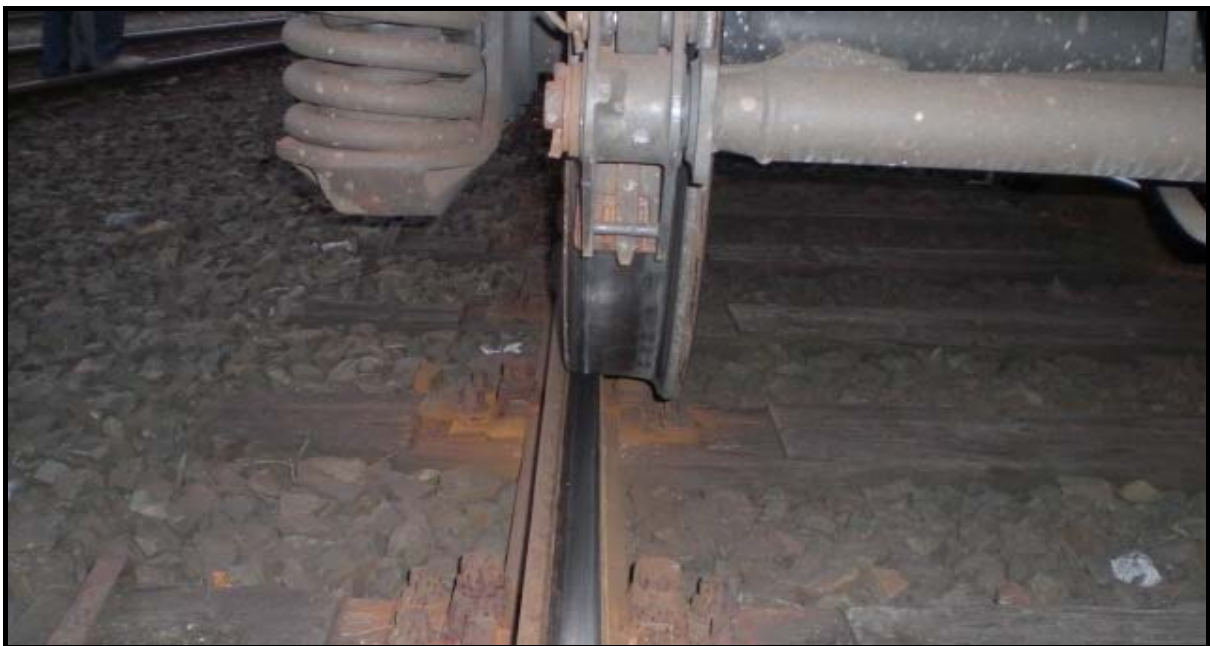
Außerdem war erkennbar, dass die Fahrspiegel auf beiden Schienen an der jeweiligen Schieneninnenkante verliefen. Am hinteren Drehgestell des 12. Wagens, das nach dem Unfall noch vor der Entgleisungsstelle zum Halten kam, standen die Laufflächen der linken Räder nur noch wenige Zentimeter auf der Schiene. Auch diese Feststellungen sprechen deutlich für eine Spurerweiterung.

Abb. 10: Wagen 12 hinterer Radsatz links
