# Untersuchungsbericht

Aktenzeichen: 60 - 60uu2012-09/00205

## Gefährliches Ereignis im Eisenbahnbetrieb

| Ereignisart: | Zugentgleisung |

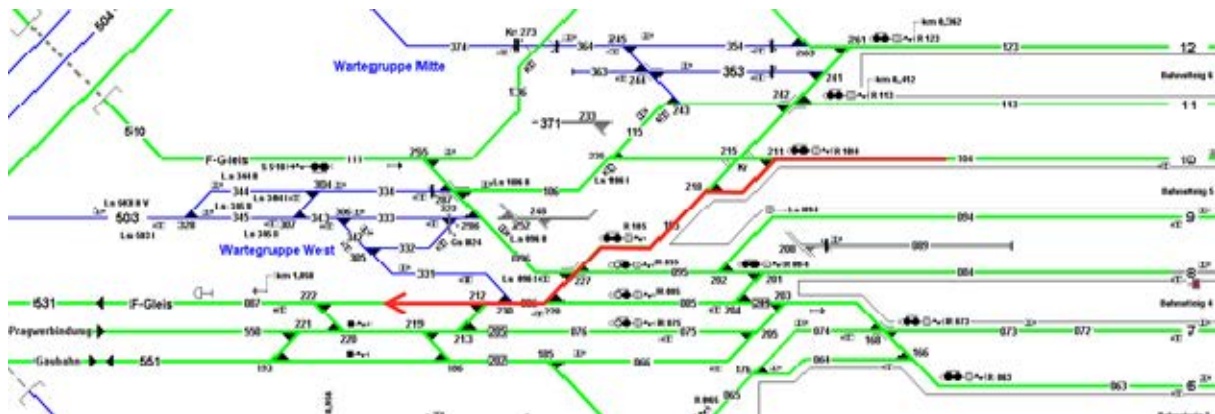
Abb. 3: Lageplan Stuttgart Hbf mit skizzierter Darstellung der Ausfahrzugstraße

IC 2312 fährt um 11:36:45 Uhr laut EFR des führenden Steuerwagens 61 80 80-91 127-3 aus Gleis 10 auf Hauptsignal (Asig N 531) in Richtung Stuttgart Zuffenhausen aus. Das Signalbild zeigt „Hp2“. Die eingestellte Fahrstraße führt über die Weichen 211, 218, 227, 228, 230 und 212.

Der Zug wird kontinuierlich vom Stillstand im Gleis 10 am Bahnsteig 5 bis auf 29 km/h beschleunigt. Dabei legt der führende Steuerwagen eine Fahrstrecke von 545 m zurück. Anschließend fällt die Geschwindigkeit bei einer durchfahrenen Strecke von 50 m bis auf 0 km/h ab. Das führende Fahrzeug kommt nach 595 m um 11:39:03 Uhr zum Stehen. Zug 2312 entgleist zuerst mit den Wagen 51 80 84-90 014-2 (Bimd, 268.5) und Wagen 61 80

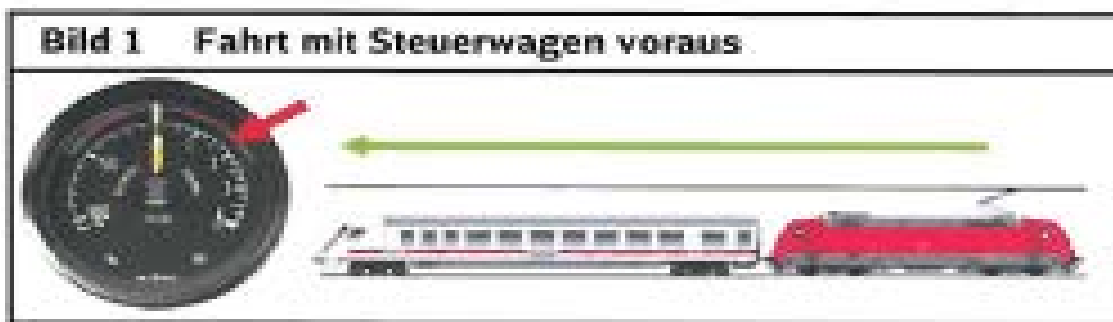
Abb. 6: Auszug aus Richtlinie 418.2139 A02

Bei der Durchführung der Zugfahrt aus der Ausfahrzugstraße 10 müssen Triebfahrzeugführer neben anderen Bestimmungen auch Anforderungen zur Begrenzung von Druckkräften im Zugverband gemäß Ril 418.2139A02 einhalten. Bei der Fahrt über Weichen im abzweigenden Strang, die nur mit einer zulässigen Geschwindigkeit  $\leq 40$  km/h befahren werden dürfen, darf bei Fahrt mit Steuerwagen voraus eine Druckkraft von 150 kN (entspricht 1,8 kA auf der Zugkraft/Bremsanzeige im Steuerwagen) nicht überschritten werden.
