# Untersuchungsbericht

Aktenzeichen: 60uu2012-07/202-3323

## Gefährliches Ereignis im Eisenbahnbetrieb

| Ereignisart: | Zugkollision |

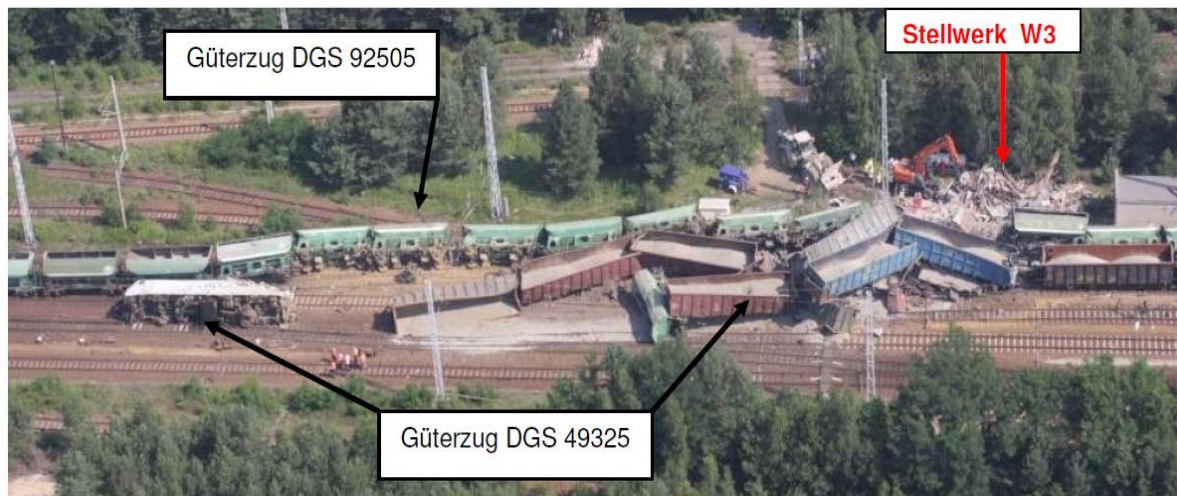
Abb. 1: Luftaufnahme der Unfallstelle

Der Güterzug DGS 49325 fuhr im Bahnhof Hosena dem nach Gleis 7 aus Schwarzbach einfahrenden Güterzug DGS 92505 im hinteren Teil des Wagenzuges in die Flanke.

Durch die Flankenfahrt des DGS 49325 entgleisten mehrere Güterwagen sowie das Triebfahrzeug des DGS 49325. Einige entgleiste Güterwagen kollidierten mit dem Weichenwärterstellwerk W 3 und brachten das Stellwerk zum Einsturz. Mehrere Wagen türmten sich auf der Ruine des Stellwerkes auf. Der Weichenwärter des Stellwerkes W3 wurde tödlich verletzt. Der Triebfahrzeugführer des DGS 49325 wurde schwer verletzt. Der Triebfahrzeugführer des DGS 92505 sowie der Fahrdienstleiter erlitten einen Schock.
