# Untersuchungsbericht

Aktenzeichen: 60uu2013-10/187-3323

## Gefährliches Ereignis im Eisenbahnbetrieb

| Ereignisart: | Zugkollision |

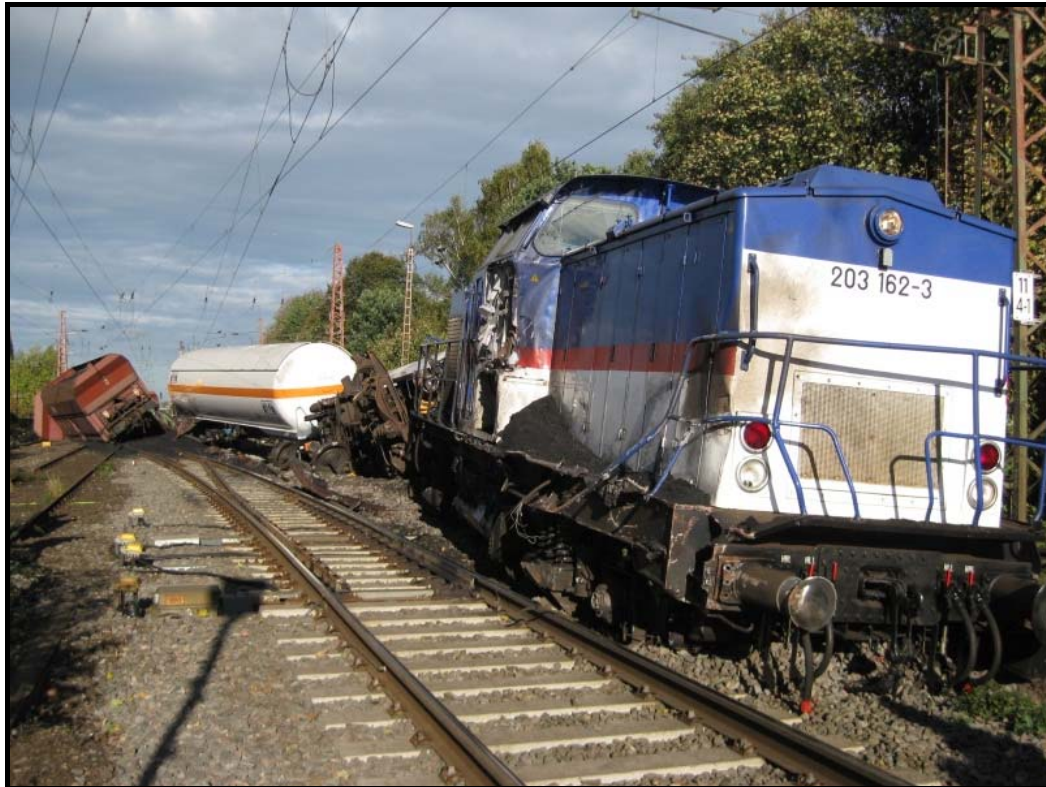
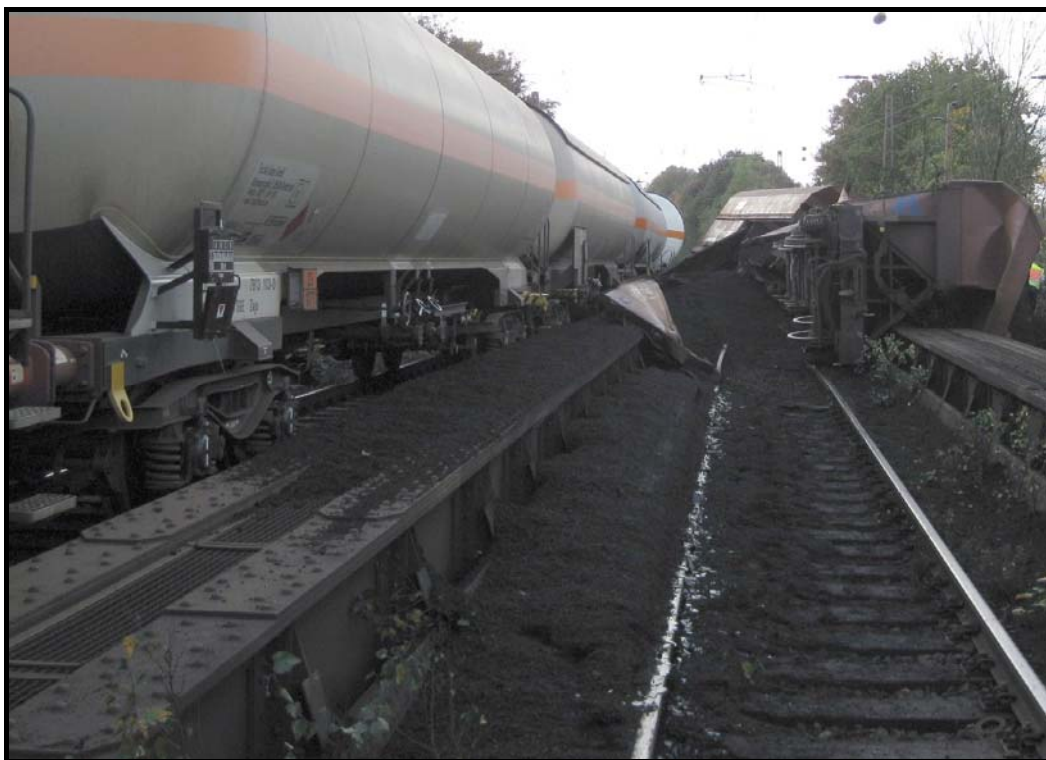
Abb. 1: Aufnahmen von der Unfallstelle

Zug DGS 89025 fuhr aufgrund ungenügender Bremswirkung am Halt zeigenden Asig 50 P2 vorbei. Die ungenügende Bremswirkung ist auf einen geschlossenen Luftabsperrhahn in der Hauptluftleitung (HLL - Luftversorgungs- und Steuerleitung der Zugbremse) zurückzuführen. Die zur Verfügung stehende Bremskraft reichte nicht aus, den Zug weder vor dem Signal, noch vor dem eigentlichen Gefahrenpunkt, dem Ende des Durchrutschweges am Grenzzeichen der Weiche 3, anzuhalten.

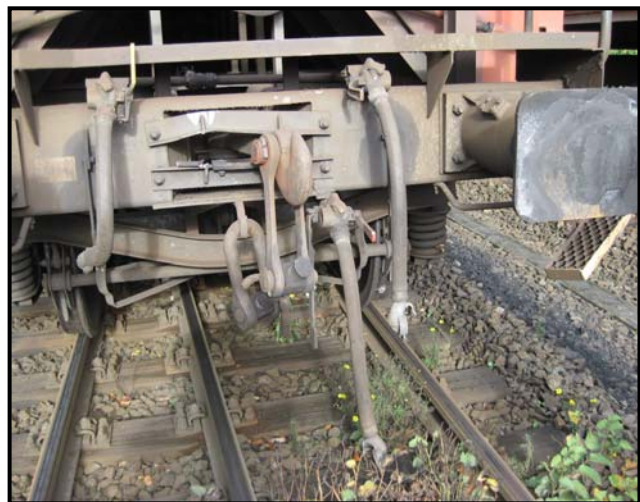
Abb. 11: Wagen 21 nach Zugtrennung

Die Bremsen des Zuges waren ordnungsgemäß eingeschaltet und angelegt. Zwischen den Wagen 21 und 22 wurde der Zug in Folge der Kollision getrennt. Durch die dabei geöffnete HLL kam es zur Zwangsbremmung. Die teils starken Schäden an den letzten sechs Wagen des Zuges sind zweifelsfrei auf den Unfall zurückzuführen.

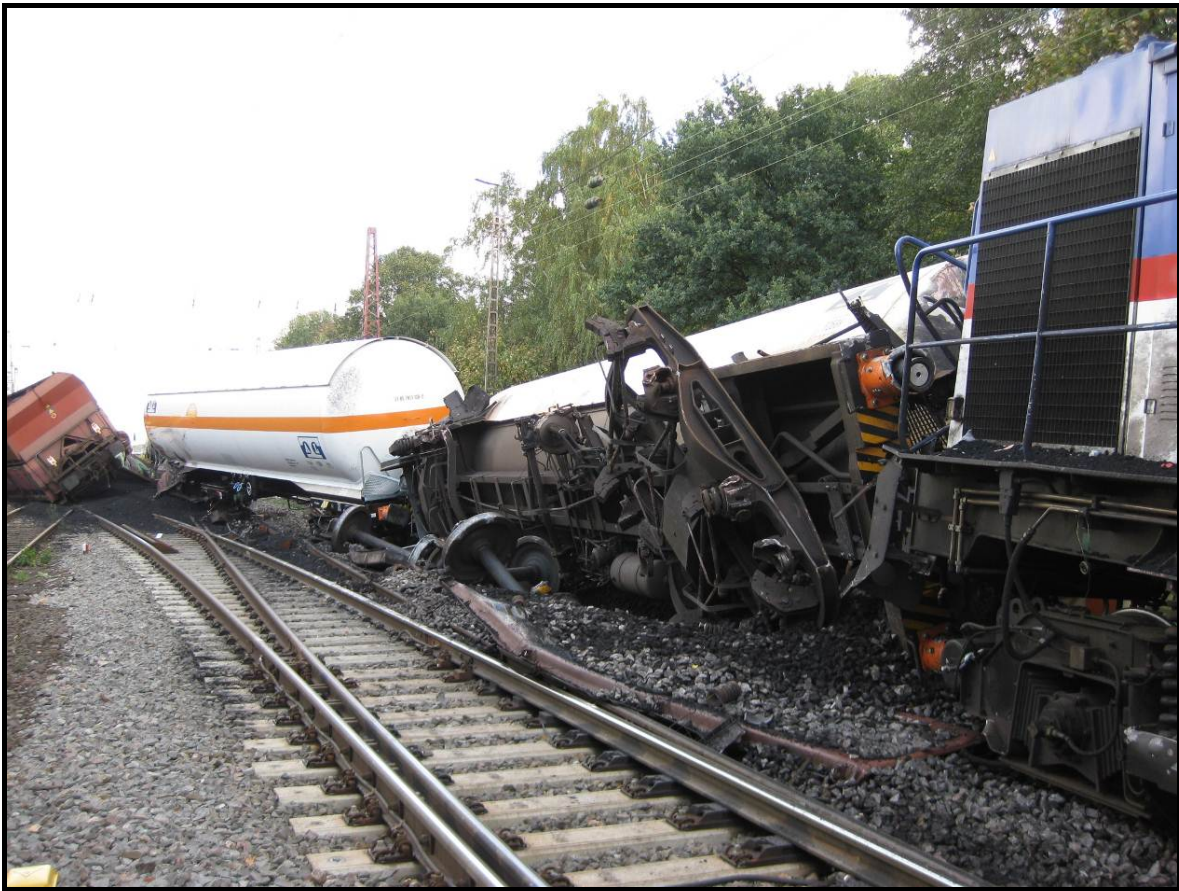
Abb. 14: Wagen 1 und 2 des DGS 89025

Der erste Wagen hinter dem Tfz war entgleist und nach links auf die Seite gekippt. Der Kessel war nicht leck geschlagen. Am unteren Teil wies das Fahrzeug unfallbedingt erhebliche Schäden insbesondere an Laufwerks- und Bremseinrichtungen, sowie an den Zug- und Stoßvorrichtungen auf. Belastbare Aussagen in Bezug auf die Bremseinstellungen an diesem Fahrzeug sind deshalb nicht möglich. Der rechte vordere Luftabsperrhahn war durch den abgeknickten Puffer des Tfz zerstört. Somit konnte die Stellung des Luftabsperrhahns nicht festgestellt werden.

Der an zweiter Stelle laufende Wagen war entgleist und in leichte Schräglage geraten. Infolge der Entgleisung kam es auch an diesem Fahrzeug zu teils erheblichen Beschädigungen an der Unterseite. Offensichtlich waren die Stelleinrichtungen der Bremse gewaltsam durch umherfliegende Trümmerteile verformt worden. Der Bremsabsperrrahn war in undefinierter Stellung, der Hebel für die Bremsstellung stand auf „G“ und der Lastwechsel stand auf „leer“. Zwischen dem ersten und dem zweiten Wagen waren die Luftschläuche der HLL, einschließlich der Luftabsperrröhne von den Stirnseiten beider Wagen, abgerissen (siehe hierzu Abschnitt 4.7). Zum dritten Wagen hin, waren die Luftschläuche verbunden. Beide Absperrröhne waren geöffnet.

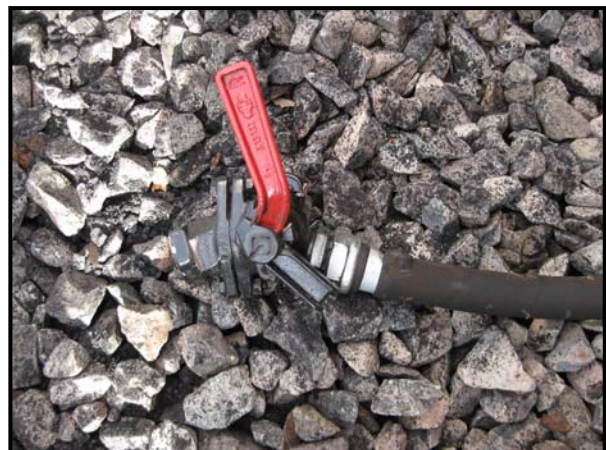
Beim näheren Betrachten der Unfallstelle wurde unter dem verstreuten Ladegut eine Schlauchverbindung der HLL gefunden. Die beiden Kupplungsköpfe der Schlauchenden waren fest miteinander verbunden. Die beiden anderen Seiten der Schlauchenden waren noch mit den Luftabsperrhähnen verbunden. Beide Luftabsperrhähne waren vom jeweiligen

Wagen abgerissen. Wegen der auffällig frischen Lackierung des einen Absperrhahns konnte dieser recht eindeutig dem zweiten Wagen des DGS 89025 zugeordnet werden. Der Fahrzeugrahmen dieses Wagens besaß die gleiche relativ frische schwarze Lackierung. Demnach gehörte der Absperrhahn am anderen Ende der Schlauchverbindung zum ersten Wagen dieses Zuges. An diesem Luftabsperrhahn war der Handgriff abgebrochen. Wahrscheinlich in Folge der nicht spezifizierbaren Krafteinwirkung wurde dieser aufgeschlagen und abgebrochen. Der Absperrhahn des zweiten Wagens war geschlossen. Der Handgriff war nahezu unbeschädigt. Es waren keine wesentlichen Anschlagspuren erkennbar. Dies lässt den Schluss zu, dass mit hoher Wahrscheinlichkeit dieser Luftabsperrhahn nicht durch die Folgen des Unfalls zugeschlagen wurde, sondern vielmehr mit Beginn der Zugfahrt 89025 bereits geschlossen war.
