# Untersuchungsbericht

Aktenzeichen: 60uu2014-03/009-3323

## Gefährliches Ereignis im Eisenbahnbetrieb

| Ereignisart: | Zugentgleisung |

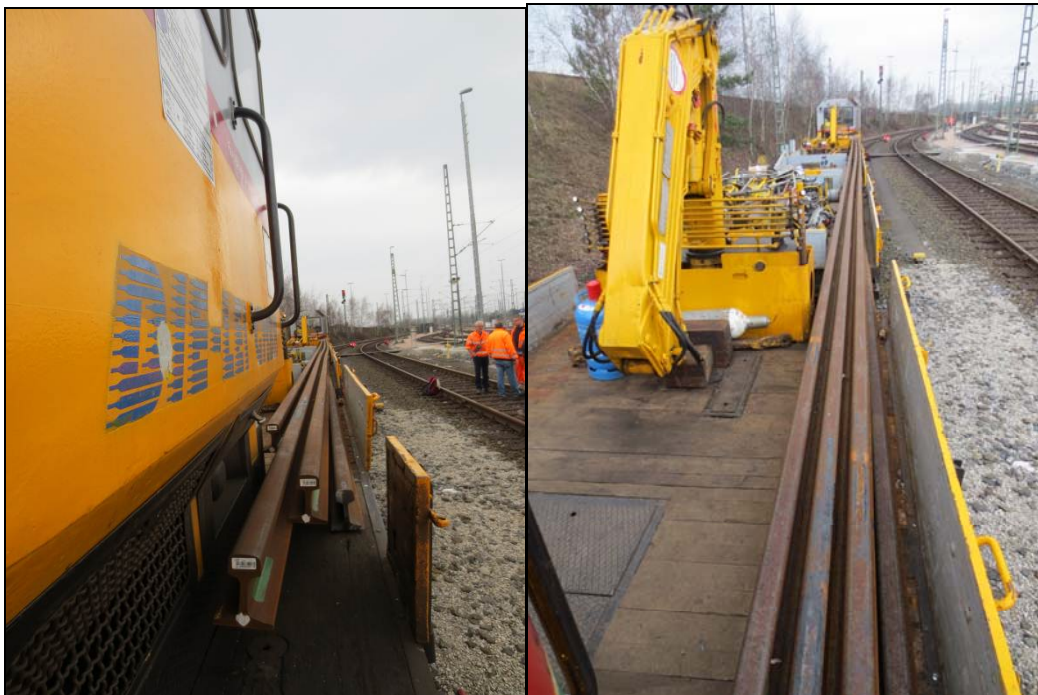
Abb. 5: Verladene Schienen (Blick in Fahrtrichtung)

Die Schienen waren teilweise auf ungeeigneten Holzbalken oder Schwellen, bzw. direkt auf den Ladeflächen gestapelt. Die verwendeten Zwischenlagen waren entweder unzureichend in der Beschaffenheit oder aufgrund unbekannter Umstände nach der Entgleisung - zum Zeitpunkt des Besichtigungstermins - nicht mehr vorhanden. Der Schienenstapel war infolge der Entgleisung und der anschließenden Aufgleisung verrutscht. Nicht nur die Langschienen, sondern auch die übrige Ladung (z.B. Handbaumaschinen, Kleiseisenteile) waren ausschließlich durch ihr Eigengewicht und die Bordwände gesichert. Es ist daher davon auszugehen, dass eine ausreichende Sicherung der Ladung nicht gewährleistet war, was zu einer Gefährdung des Eisenbahnbetriebes führte.

Bei der Besichtigung der Verladeweise wurde festgestellt, dass sechs Langschienen (S 54) mit einer Länge von 30 m in zwei Lagen zu jeweils drei Schienen in Fahrtrichtung auf der rechten Seite über die gesamte Ladelänge gestapelt waren. Da auf der linken Seite der Fahrzeuge kein entsprechendes Gewicht verstaut war, führte dies zu einer einseitigen Belastung der Fahrzeuge. Weiter kam es aufgrund der erhöhten Steifigkeit (Biegewiderstand des geladenen Schienenpaketes) zu einer verminderten Bogenläufigkeit im Zugverband durch die 30 m langen Schienen.

Nach der Entgleisung hat das EVU eine auf den 22.04.2014 datierte Betriebs- und Dienst-anweisung über den Transport von Langschienen erstellt, die allerdings sehr allgemein formuliert ist. Auf Nachfrage der EUB gab das EVU hierzu an, dass eine Konkretisierung dieser Dienstanweisung auf Grundlage der UIC-Verladerichtlinien erfolgen und die Nachschulung der Mitarbeiter auf dieser Basis erfolgen werde.
