# Untersuchungsbericht

Aktenzeichen: 60uu2014-05/007-3323

## **Gefährliches Ereignis im Eisenbahnbetrieb**

| Ereignisart: | Bahnübergangsunfall |

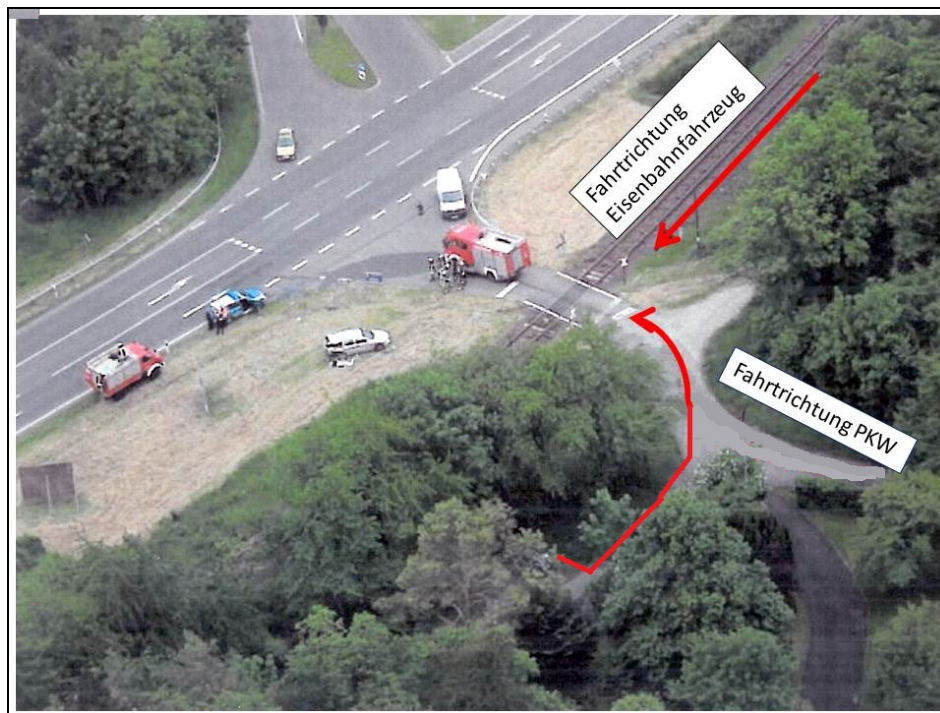
Abb. 1: Unfallstelle

Bei der Begutachtung der Unfallspuren liegt der Schluss nah, dass der Zusammenprall auf dem Bahnübergang in km 10,590 auf mangelnde Sorgfaltspflicht der Straßenverkehrsteilnehmerin zurückzuführen ist. Die Schäden am PKW sowie dem Triebzug lassen erkennen, dass der PKW bereits mehr als die Hälfte der Sperrstrecke (d) überquert hatte als es zum Zusammenprall kam.

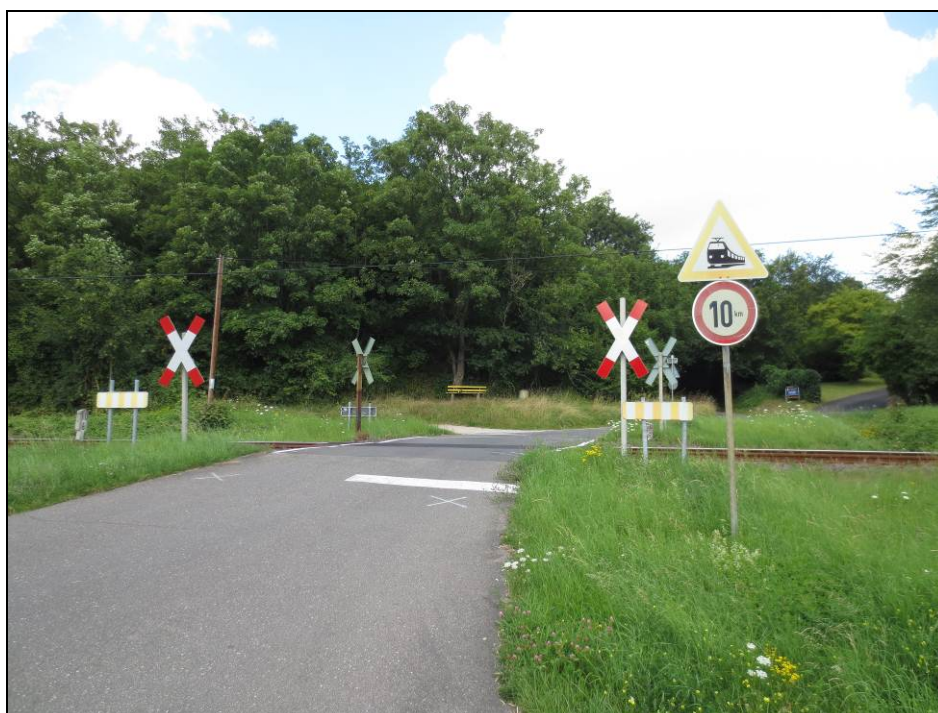
Abb. 2: Bahnübergang aus Blickrichtung Bundesstraße

- Die Hinweisbeschilderung vor dem Bahnübergang aus Richtung B 51, bestehend aus Verkehrszeichen 151 StVO, und einer Geschwindigkeitsreduzierung auf 10 km/h mit Verkehrszeichen 274 StVO ist verblasst und erneuerungsbedürftig. Bei der Erneuerung ist der Standort etwas zu drehen, damit aus Fahrtrichtung B 51 Bad Münstereifel eine bessere Sicht auf die Verkehrszeichen gegeben ist.

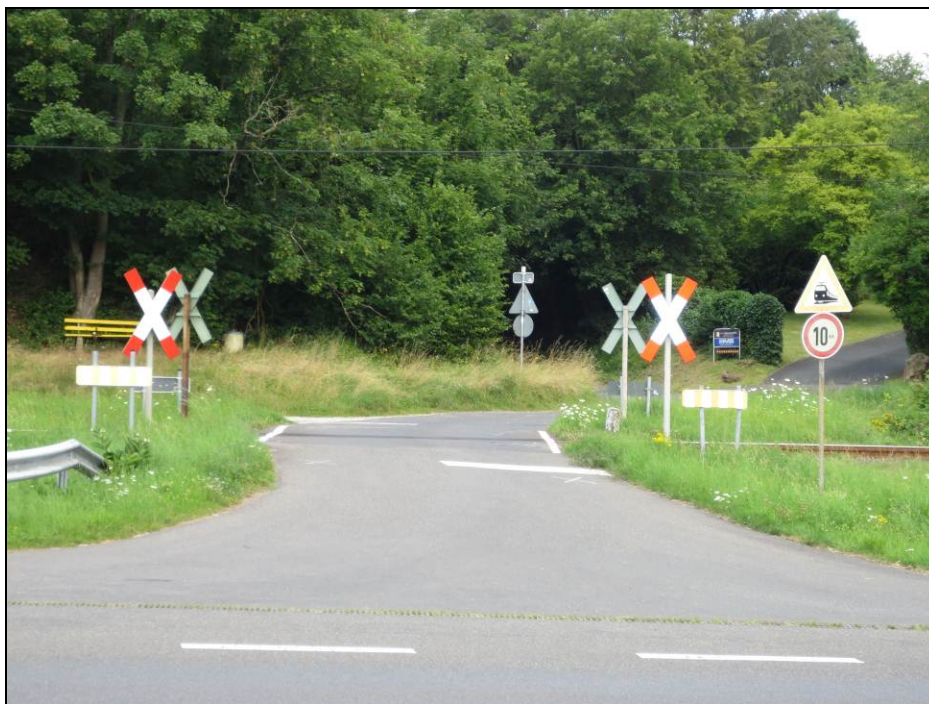
Aus Sicht des verunfallten PKWs liegt der BÜ am Ende eines leichten Straßengefälles. Den Straßenverkehrsteilnehmern wird der Vorrang der Schienenfahrzeuge am BÜ durch „Andreaskreuze“ (Vz 201), links und rechts der Eisenbahnstrecke und jeweils links und rechts der Fahrbahn, angezeigt. Zusätzlich sind an diesen Stellen „Absperrschranken“ (Vz 600) aufgestellt. Außerdem befinden sich in beiden Fahrtrichtungen rechts der Fahrbahn „Gefahrenzeichen Bahnübergang“ (Vz 151) in Verbindung mit „zulässige Höchstgeschwindigkeit“ (Vz 274).

Abb. 4: Ausstattung Bahnübergang km 10,590

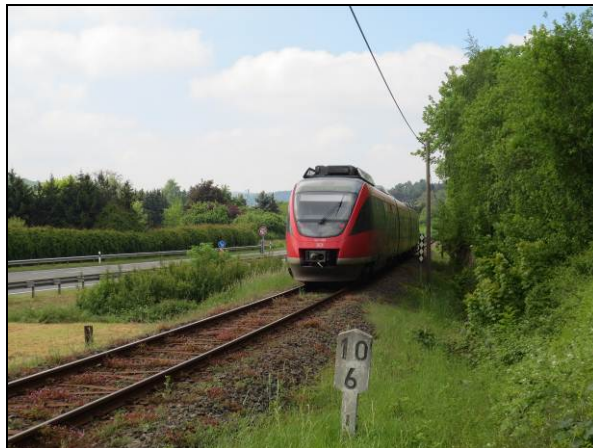
Der Triebfahrzeugführer der RB 11671 gab an, dass er auf Grund des in Fahrtrichtung linksseitigen Grünbewuchses den BÜ nicht einsehen konnte. Der PKW habe sich plötzlich und unerwartet auf dem BÜ befunden. Ein Zusammenprall wäre nicht zu vermeiden gewesen.

Abb. 5: Zug aus Richtung Bad Münstereifel

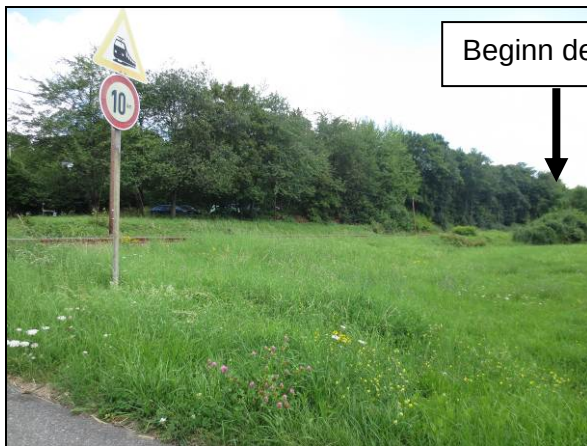
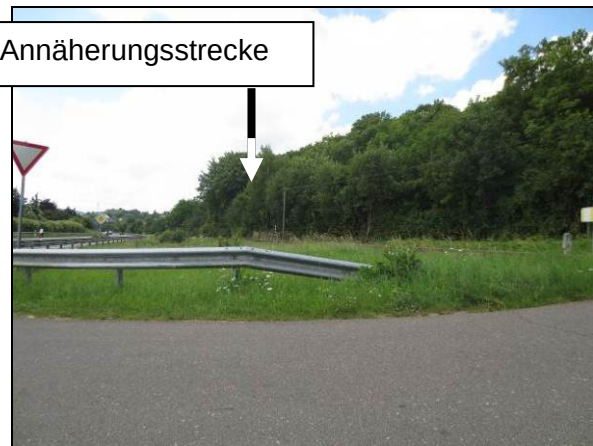
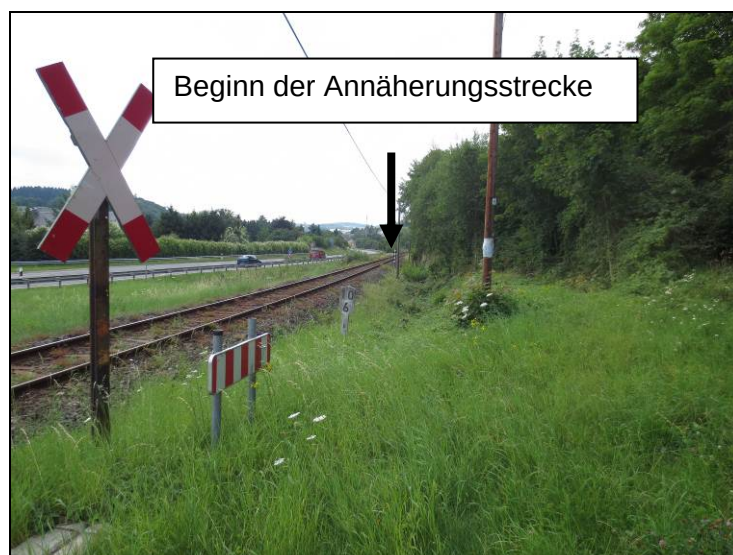
Die Beschaffenheit aller Sichtflächen besteht aus Wiesen, Busch- und Baumbewuchs. Bei der Unfalluntersuchung fiel auf, dass gerade während der Zeit starken Vegetationswuchses, sich aus dem unzeitigen Freihalten der Sichtflächen eine sekundäre Ereignisursache entwickeln könnte. Die Besichtigung vor Ort zeigte, dass die Sicht auf die Annäherungsstrecke bereits grenzwertig gewesen war. Der EUB liegt eine Vereinbarung „Vegetationspflege im Bereich Produktion - RB West“ vor, aus der unter §7 die „Ausführung der Leistung“ hervorgehen. Danach wird der Ausführungszeitpunkt jährlich mit dem Auftraggeber im Vorjahr bis zu 31.10. für, das dem Planungsjahr folgenden Jahres abgestimmt. Eine Verkürzung der Rückschnittintervalle kann den möglichen Sichtbehinderungen entgegenwirken.

Einen weiteren Einfluss auf die Eisenbahnsicherheit am BÜ hat die starke Vegetation in allen vier Sichtflächen. Ein auf die Wachstumsperioden abgestimmter Vegetationsrückschnitt ist

zu überprüfen und gegebenenfalls zwischen dem EIU und der für den Straßenverkehr zuständigen Stelle abzustimmen.

- Die Sicht auf den herannahenden Zug ist sowohl in Richtung Bad Münstereifel als auch in Richtung Arloff durch Bewuchs stark eingeschränkt. Der Bewuchs ist zurückzuschneiden, es muss aus beiden Fahrtrichtungen vor dem Bahnübergang in beide Richtungen bis zum stehenden Hinweis „Pfeifsignal“ eine Sichtbeziehung gegeben sein. Maßgeblicher Standort für die Bemessung der Strecke liegt dabei in einer Entfernung von 6 m ab Andreaskreuz. Es zeigt sich, dass u.a. das Straßenbegleitgrün der B 51 zurückgeschnitten werden muss.

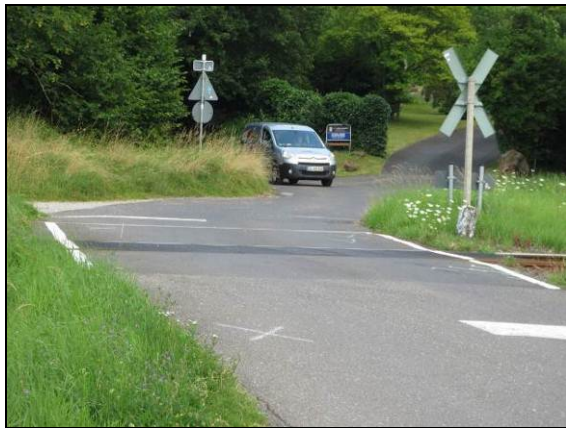
Eine mögliche sekundäre Ereignisursache kann, von den sich im Laufe der Jahre veränderten Rahmenbedingungen, abgeleitet werden. Mittlerweile sind verschiedene Handwerksbetriebe sowie ein Wohnhaus in unmittelbarer Nähe des BÜ entstanden. Weiterhin erreicht man über den BÜ hinweg ein überregional bekanntes touristisches Ausflugsziel. Diese Hinweise deuten auf einen mittlerweile angestiegenen Verkehrsstrom hin. Es liegt nahe, dass sich seit der ursprünglichen Straßenwidmung „Feldweg“ und der damit verbundenen Sicherungsart die Anzahl der Verkehrsteilnehmer und damit die Eintrittswahrscheinlichkeit eines gefährlichen Ereignisses erhöht hat. In diesem Zusammenhang ist eine Überprüfung der Sicherungsart der BÜ notwendig.

Abb. 10: zulaufende Straßen

- Der Abstand zwischen B 51 und Bahnübergang ist so gering, dass eine sofortige Räumung des Bahnübergangs nicht für alle Fahrzeuge sichergestellt ist. Eine sichere Räumung kann nur für Fahrzeuge bis zu einer Länge von 12 m als sicher angenommen werden. Die Durchfahrt ist daher zu beschränken. Auf dem Kalkarer Weg ist an der Abzweigung von der B 51 zu beschildern mit Verkehrszeichen 266 StVO mit der Aufschrift „12 m“.

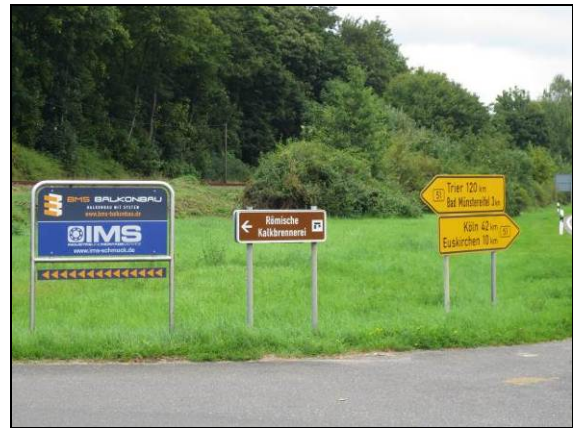
Abb. 11: Beschilderung Gewerbe, touristisches Ausflugsziel
