# Untersuchungsbericht

Aktenzeichen: 60uu2014-07/005-3323

## Gefährliches Ereignis im Eisenbahnbetrieb

| Ereignisart: | Zugentgleisung |

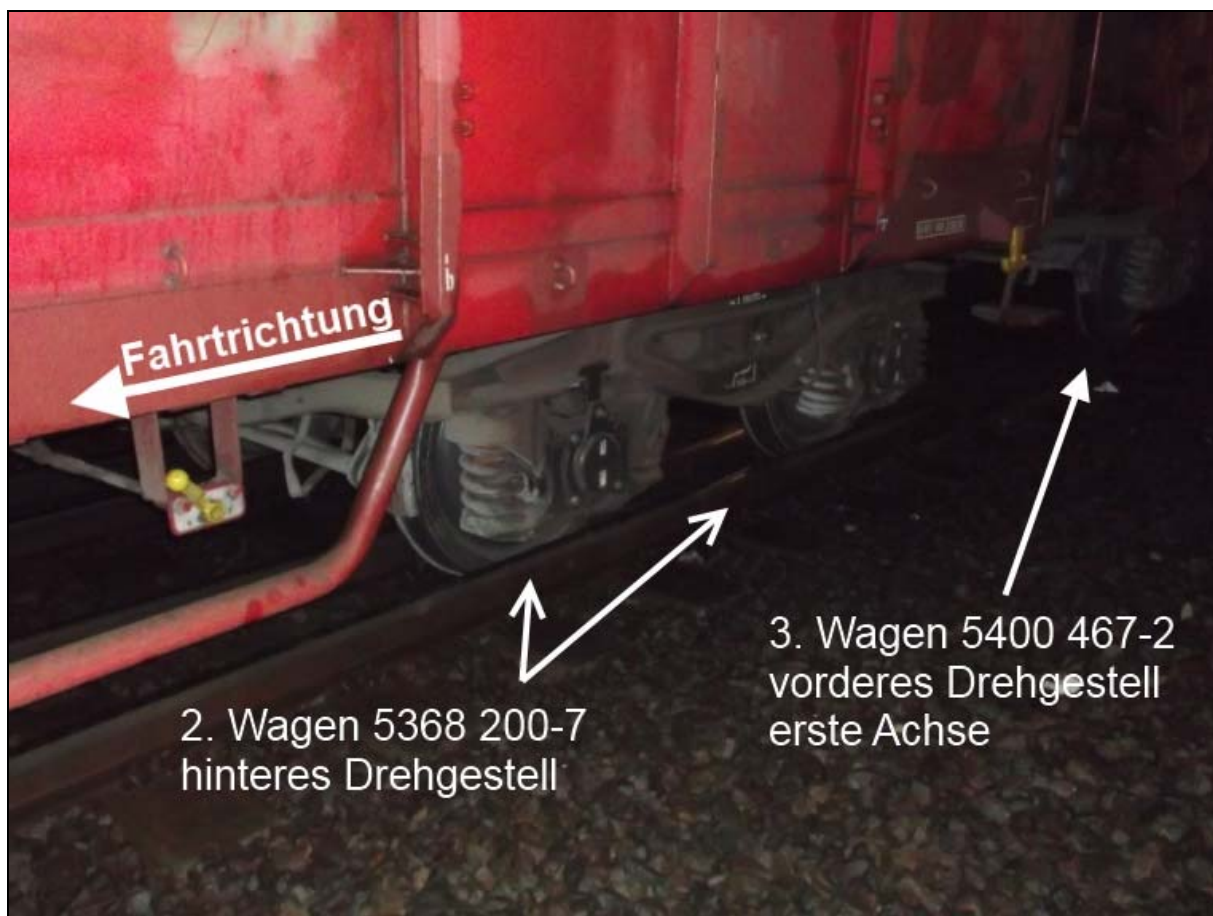
Abb. 7: Blick auf die entgleisten Wagen

Der Zug setzte seine Fahrt in den Bf fort. Die Distanz von ca. 550 m zwischen dem Esig H und der Weiche 631 legte er in etwa 2 Minuten 14 Sekunden zurück. Auf Höhe der Weiche 631 leitete der Tf bei einer Geschwindigkeit von ca. 18 km/h eine Betriebsbremsung ein, weil er erkannte, dass sein Fahrweg nicht korrekt sein konnte. Dass sich die Weiche 631 während der Bremsung unter seinem Zug so umstellte, dass die letzten zwei Achsen des zweiten und die erste Achse des dritten Wagens entgleisten, bemerkte der Tf nicht.
