# Untersuchungsbericht

Aktenzeichen: 60uu2014-10/012-3323

## Gefährliches Ereignis im Eisenbahnbetrieb

| Ereignisart: | Zugentgleisung |

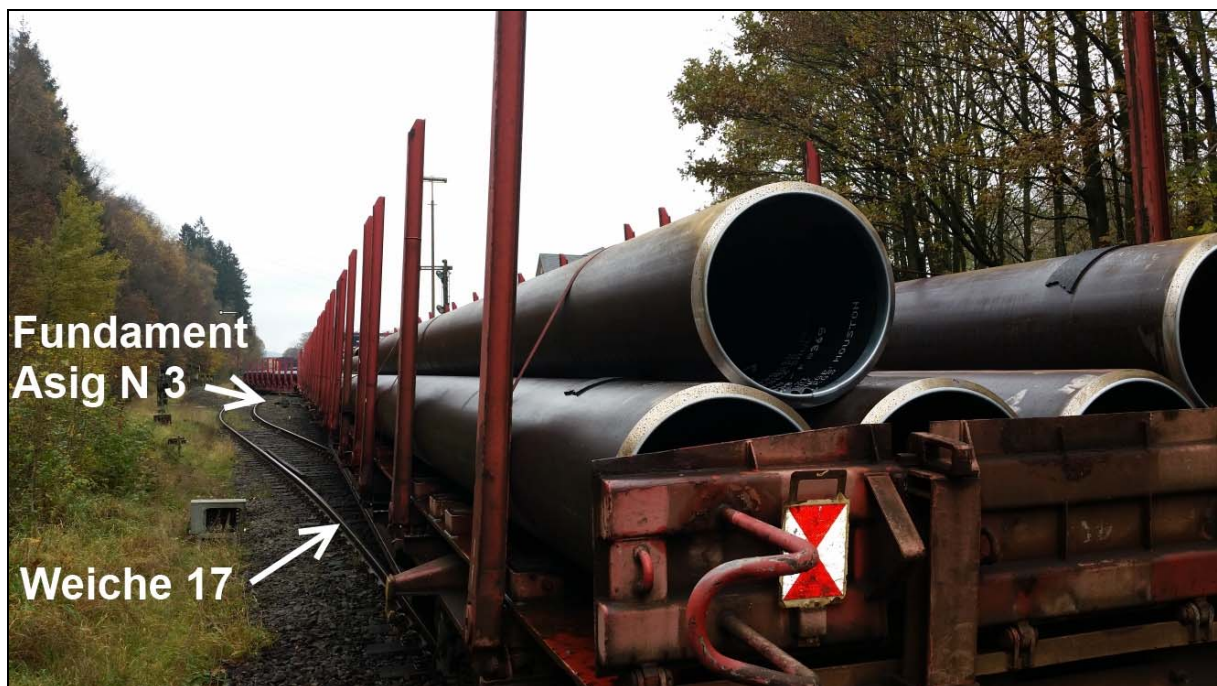
Abb. 6: Zugschluss auf Höhe Weiche 17; Blick in Fahrtrichtung

Bei einer Position der Lok etwa im km 5,645 war das Ende des Zuges bei einer Gesamtzuglänge von 195 m etwa im km 5,840 zum Stillstand gekommen. Damit stand der Zug über einen Zeitraum von ca. 1 Minute und 20 Sekunden auf dem Gleisschaltmittel S 44 im km 5,675. Folge hiervon war, dass die Mitwirk taste ca. 10 Sekunden nach dem Halt freigeschaltet wurde. Als der Tf seinen Zug nach Erhalt des Befehles bis zu seinem gewöhnlichen Halteplatz vorziehen wollte, überfuhr er zwar den Schienenkontakt erneut, aber technisch bedingt führte dies nicht zur erneuten Blockierung der Mitwirk taste. Ob die Fdl'in zuvor dem Tf mündlich zugestimmt hat, seinen Zug bis zum gewöhnlichen Halteplatz vorzuziehen, ist nicht mehr schlüssig nachvollziehbar. Obwohl der Zug, für die Fdl'in erkennbar, weder an der Signal-Zugschlussstelle vorbeigefahren war, noch seinen gewöhnlichen Halteplatz erreicht hatte, stellte sie das Esig F auf Halt zurück, bediente die nun freigeschaltete Mitwirk taste und

löste die Fahrstraße auf. Hierbei stellte sie auch die etwa im km 5,72 liegende Weiche 17 um, deren Weichenzunge sich genau zwischen den Drehgestellen des fünften Wagens umstellte. Das erste Drehgestell folgte dem vorderen Zugteil nach Gleis 4, das zweite Drehgestell mit den nachlaufenden Wagen fuhr nach Gleis 3 ein. Den damit entstandenen zweispurigen Lauf des Zuges, bei dem auch das zwischen Bahnsteig 3 und 4 stehende Signal N 3 umgerissen und zerstört wurde, bemerkten weder die FdI in noch der Tf oder sein Rangierbegleiter. Unmittelbar nach Auflösung der Fahrstraße für den Güterzug hatte die FdI in die Fahrstraße für den erwarteten Personenzug aus Ferndorf nach Gleis 3 eingestellt, den sie nach ihren handschriftlichen Aufzeichnungen um 07:08 Uhr angenommen hatte.
