# Untersuchungsbericht

Aktenzeichen: 60uu2014-05/002-3323

## Gefährliches Ereignis im Eisenbahnbetrieb

| Ereignisart: | Zugkollision |

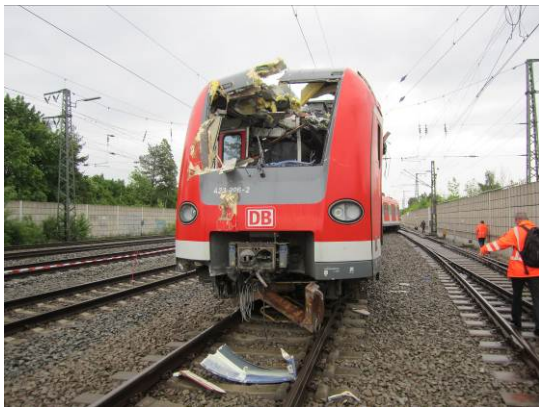
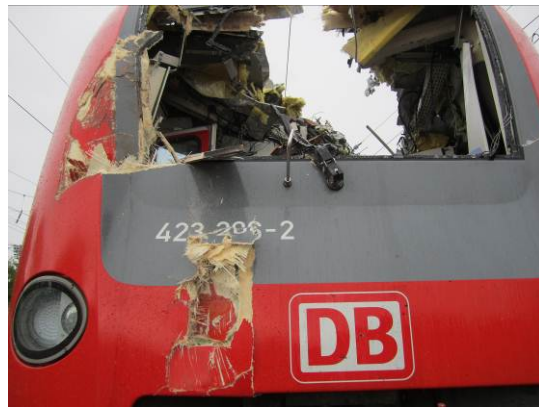
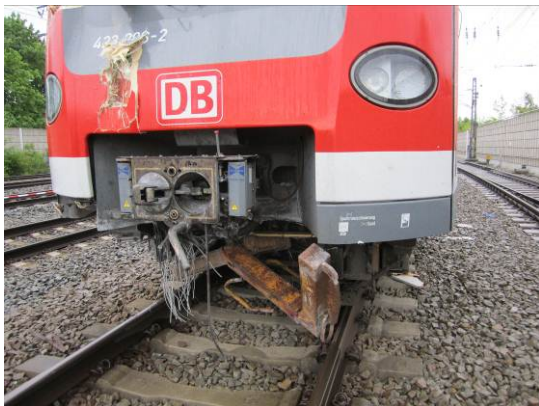
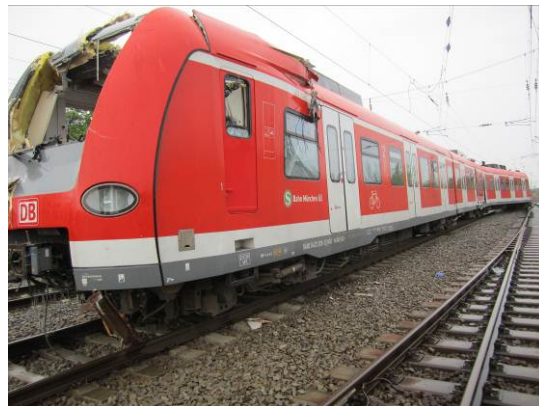
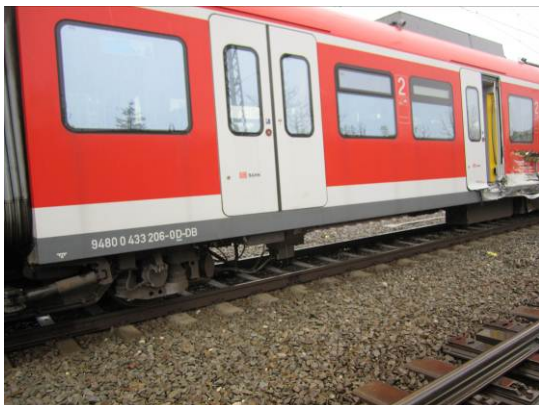
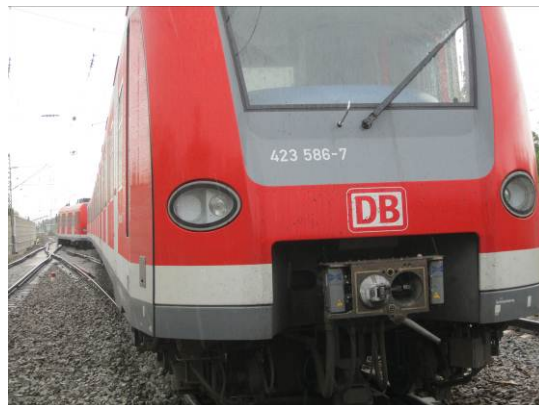
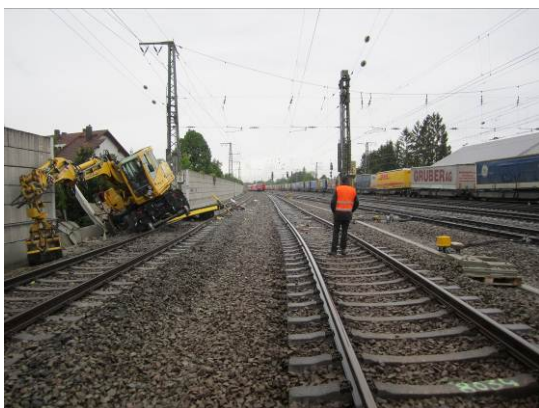
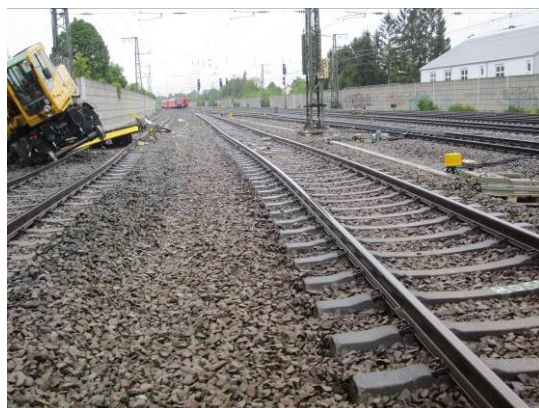
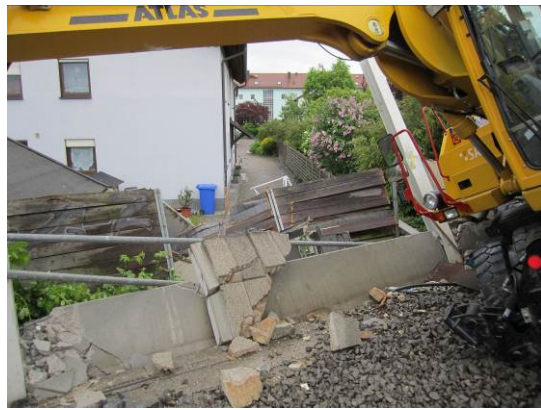
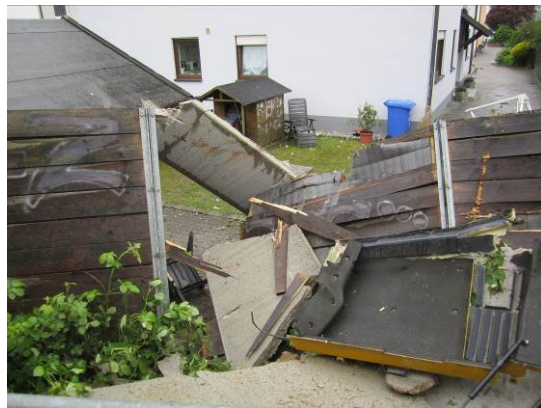
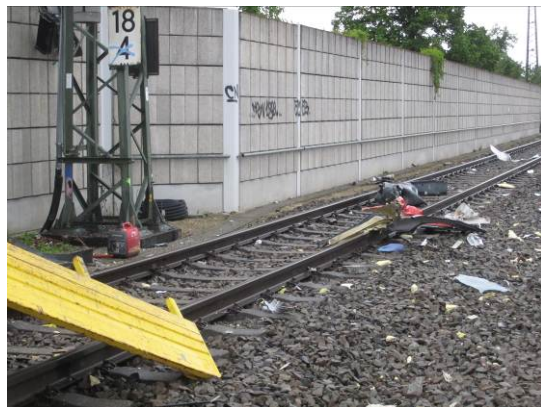
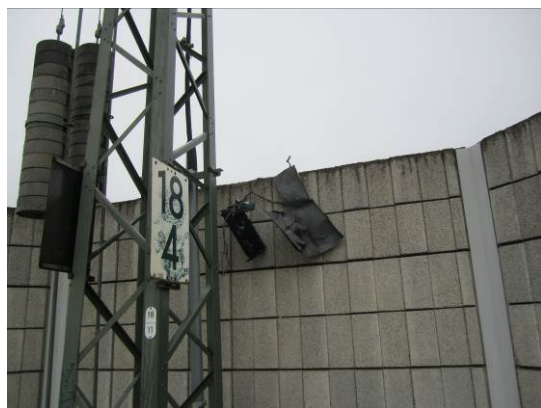
Abb. 1: Aufnahmen an der Unfallstelle

Der Zug wurde im Frontbereich und seitlich beschädigt und entgleiste mit drei Drehgestellen. Auch der Bagger entgleiste mit allen Achsen, durchbrach eine Schallschutzwand und wurde schwer beschädigt.

Der belastete Auslegearm eines Zweiwegebaggers (mit Plattenwagen) wurde in den nicht gesperrten Gleisbereich (Gleis 2) geschwenkt.
