# Untersuchungsbericht

Aktenzeichen: 60uu2015-04/012-3323

## Gefährliches Ereignis im Eisenbahnbetrieb

| Ereignisart: | Fahrzeugbrand |

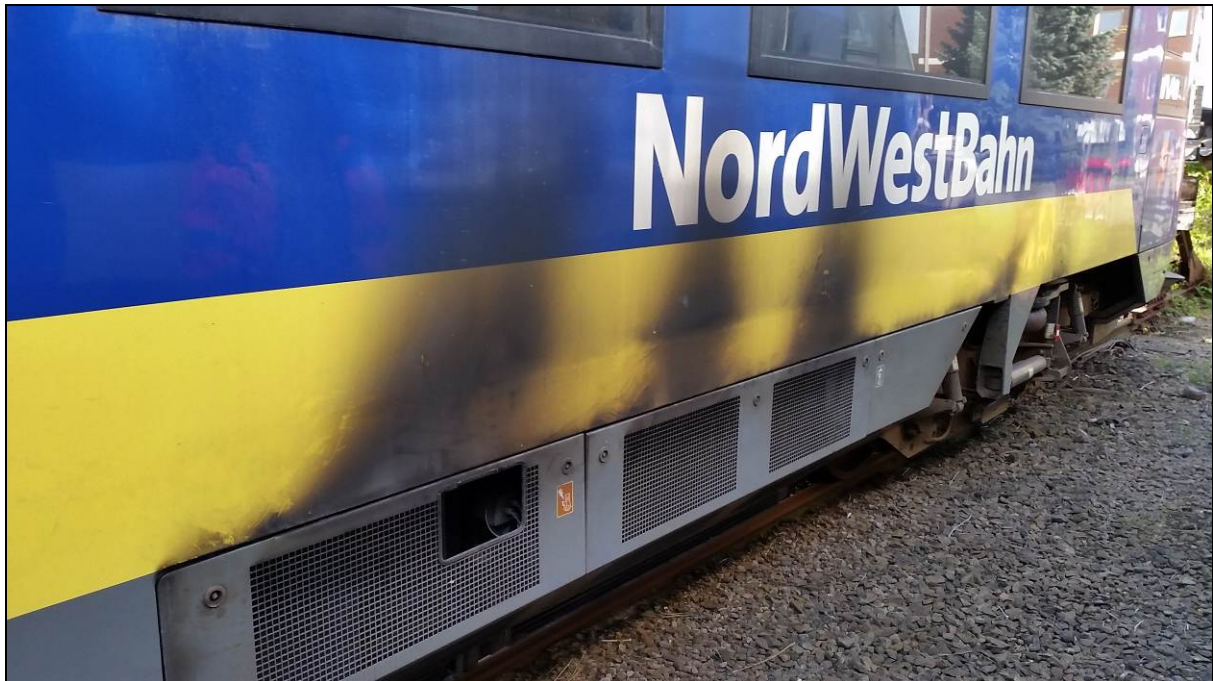
Bei der Rekonstruktion des Ereignisses stellte sich heraus, dass sich der Brandherd am Powerpack B des B-Wagens befand. Ausgelöst durch eine undichte Stelle der Diesel-Leckleitung konnte sich ein Aerosol mit sehr hohem thermischem Energieanteil bilden. Die Abdrift erfolgte in Richtung Abgasrohr/Turbolader an welchem es zur Zündung kam und einen andauernden Abbrand des permanent austretenden Kraftstoffs nach sich zog.

Abb.: 1 Rußbildung durch austretenden Qualm an der Fahrzeugaußenseite

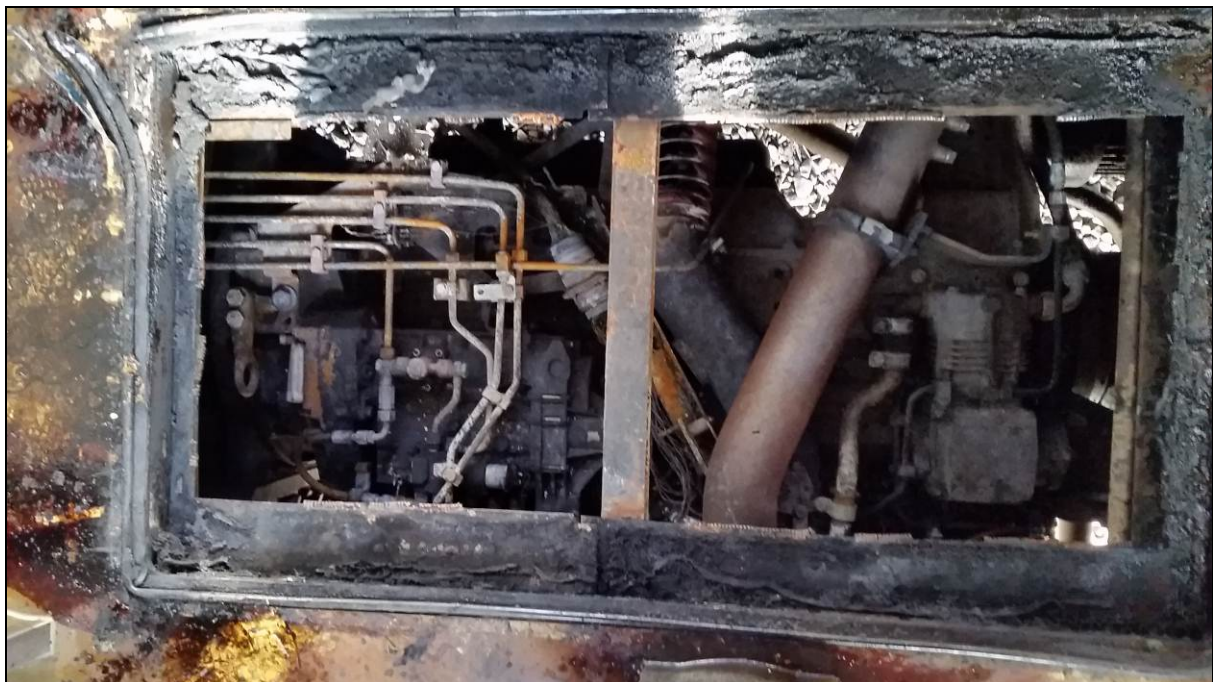
Abb.: 2 Brandspuren am Powerpack (Draufsicht)

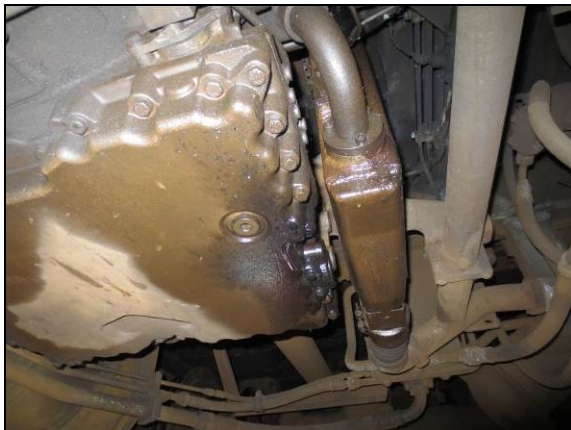
Abb.: 9 großflächige Ausbreitung des Kraftstoffes

Die Untersuchungen ließen eine großflächige Verteilung von Dieseldieselkraftstoff im Unterflurbereich erkennen. Es wurde massive Schäden an Bauteilen und Konstruktionsteilen erkennbar, die nur durch einen länger anhaltenden, erheblichen Hitzeeintrag zu erklären sind. Entsprechende Schadbilder zeigten den Brandherd in unmittelbarer Nähe des Powerpacks.

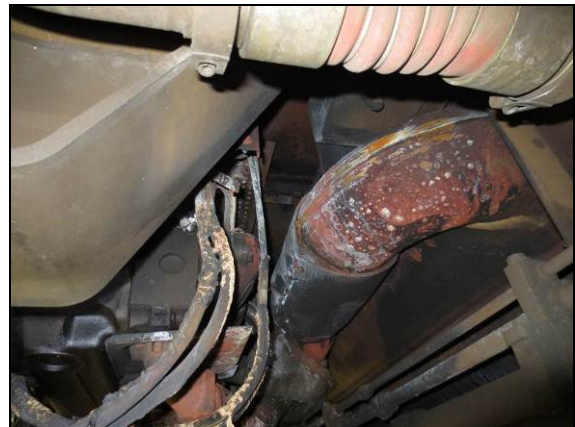
Abb.: 10 verschmorte Schlauchleitungen am Abgasrohr

Weiterhin wurde festgestellt, dass der Turbolader samt Abgasrohr in kurzer Distanz zur Kraftstoffanlage des Motors eingebaut ist. Bei einer Leckage der Kraftstoffanlage birgt dieser Einbauort ein hohes Gefahrenpotenzial. Die eingebauten Hitzeschilde erscheinen nicht ausreichend.

| lfd. Nr. | Sicherheitsempfehlung | betrifft Unternehmen |
|---|---|---|
| 1 | <p>Einsatz von nicht entflammbarem und verschleißfestem Material für die Diesel-Leckleitung unter Angabe einer max. Verwendungsdauer vorsehen.</p> <p>Brandverhindernde Maßnahmen am Turbolader und Abgasrohr durchführen.</p> <p>Konstruktive Anpassung der Kraftstoffrückführung vornehmen.</p> | Motorenhersteller |

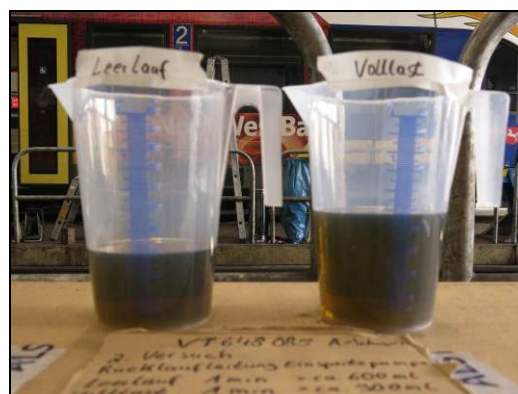
Abb.: 14 Austrittsmengen bei Leerlauf und Vollast

Die Messungen ergaben im Leerlauf eine Austrittsmenge 600°ml/min. Bei Vollast wurden 960°ml/min gemessen.

- Nach Öffnung der Rückführungsleitung wurden bei Motorleerlauf ca. 600ml/min und bei Volllast ca. 960 ml/min Kraftstoffaustrittsmenge gemessen. Diese Menge war dazu geeignet ein Aerosol zu bilden.
