# Untersuchungsbericht

Aktenzeichen: 60uu2012-12/108-3323

## Gefährliches Ereignis im Eisenbahnbetrieb

| Ereignisart: | Zugentgleisung |

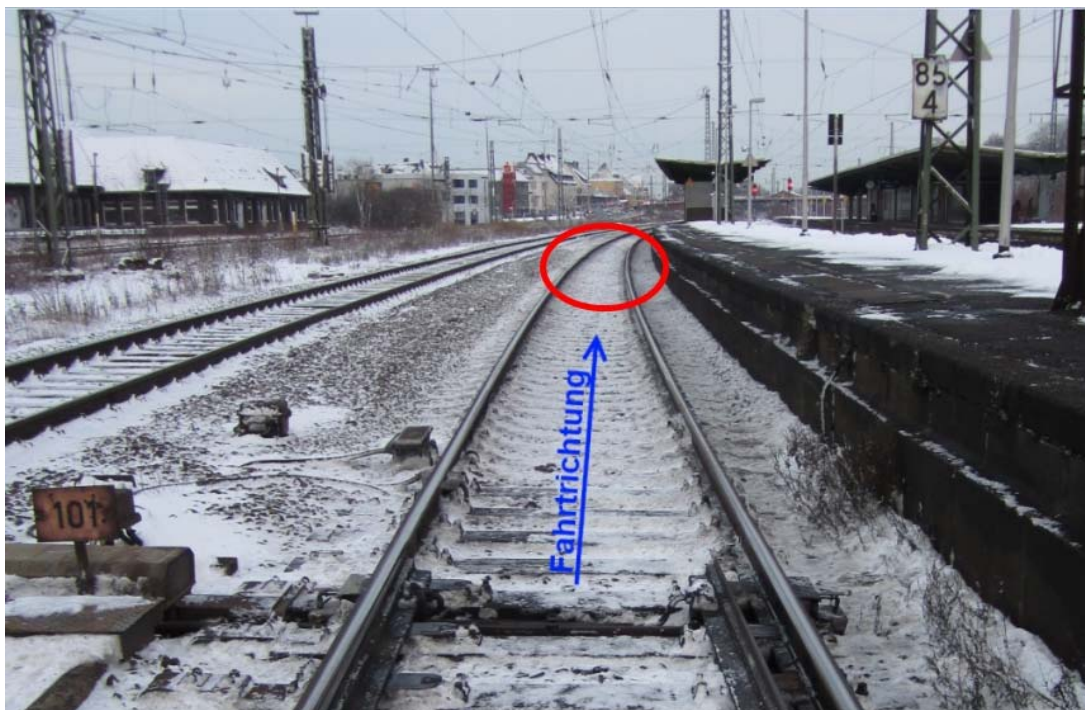
Ursache für die Entgleisung waren Gleislagefehler in Form sich regelmäßig wiederholender Längshöhenfehler im Bereich von km 85,3 bis km 85,4. Diese Längshöhenfehler regten das Fahrzeug zu starken, zusätzlichen Schwingungen an. Durch diese Anregungen kam es zum Verlust des Rad-Schiene-Kontaktes und somit zur Entgleisung.

Abb. 1: Blick auf die Entgleisungsstelle Bf Löhne (Westf) Gleis 8, etwa Höhe km 85,4

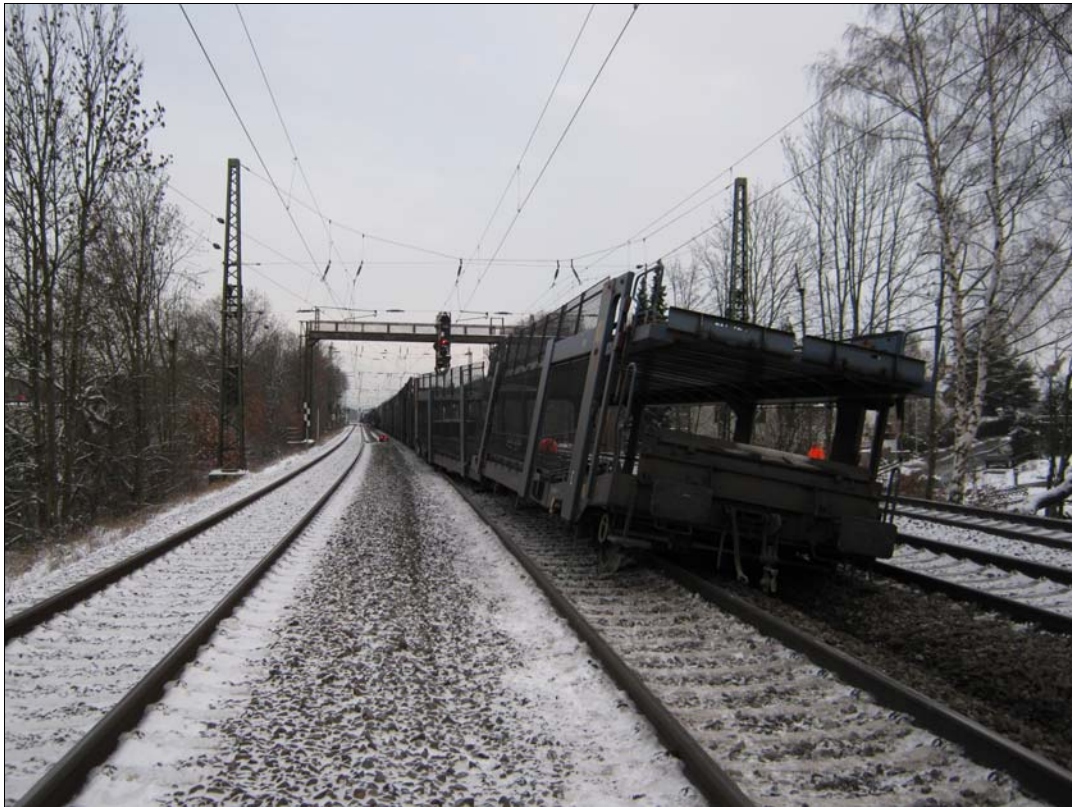
Abb. 2: Entgleister 22. Wagen etwa in km 82,77 (Blick in Fahrtrichtung)

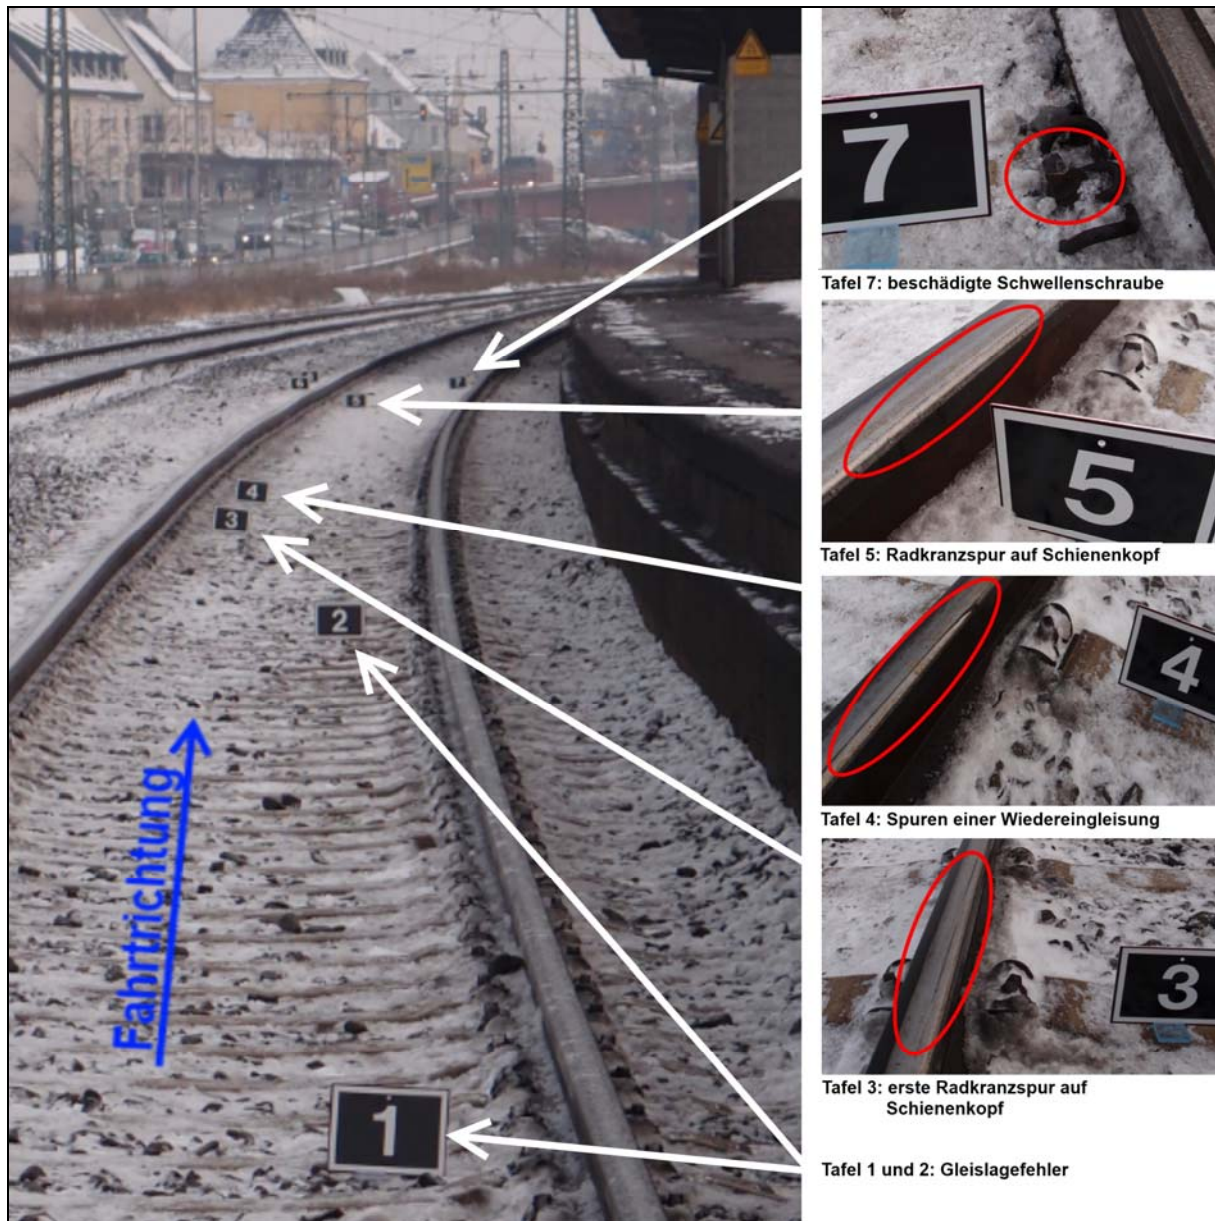
Während der Durchfahrt entgleiste der an 22. Stelle des Zuges laufende unbeladene Laaers-Wagen in Höhe des Bahnsteigs etwa in km 85,35 mit einem Radsatz nach links, fuhr wenige Meter mit dem Spurkranz auf dem linken Schienenkopf und gleiste sich zunächst wieder ein. Nach wenigen Metern entgleiste der Radsatz erneut nach links und glitt dabei von den Schienen auf die Schwellen ab.

Abb. 4: Entgleisungsstelle Gl. 8 Bf Löhne (Westf), Blick in Fahrtrichtung

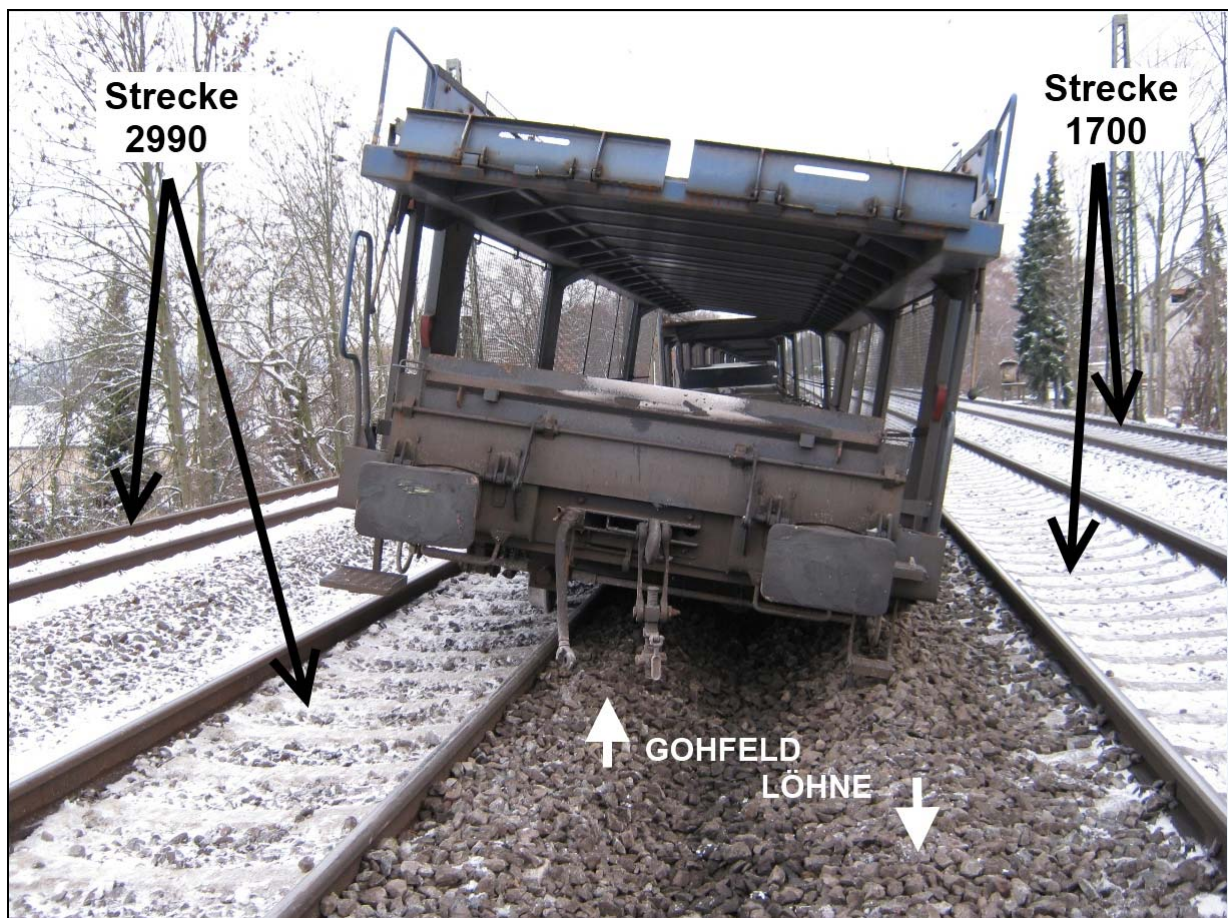
brüche verursachte. In Folge der Entgleisung kam es zu einer Trennung des Zuges zwischen dem 22. und 23. Wagen, bei der auch die Hauptluftleitung (HLL) unterbrochen wurde. Durch den Druckabfall in der HLL wurden die Bremsen des Zuges wirksam, und die damit verbundene Zwangsbremung brachte beide Zugteile zum Halten. Der inzwischen mit allen vier Achsen entgleiste 22. Wagen war kurz vor dem Einfahrtsignal (Esig) 2 F des Bf Gohfeld, etwa im km 82,77, in Schräglage zum Stillstand gekommen. Durch die Schräglage ragten Teile der Wagenaufbauten in den Regellichraum des benachbarten Gleises Bad Oeynhausen – Löhne (Westf), auf dem planmäßig Reisezüge verkehren.

Abb. 5: Entgleister 22. Wagen im Regellichraum der Strecke 1700 (P-Bahn)

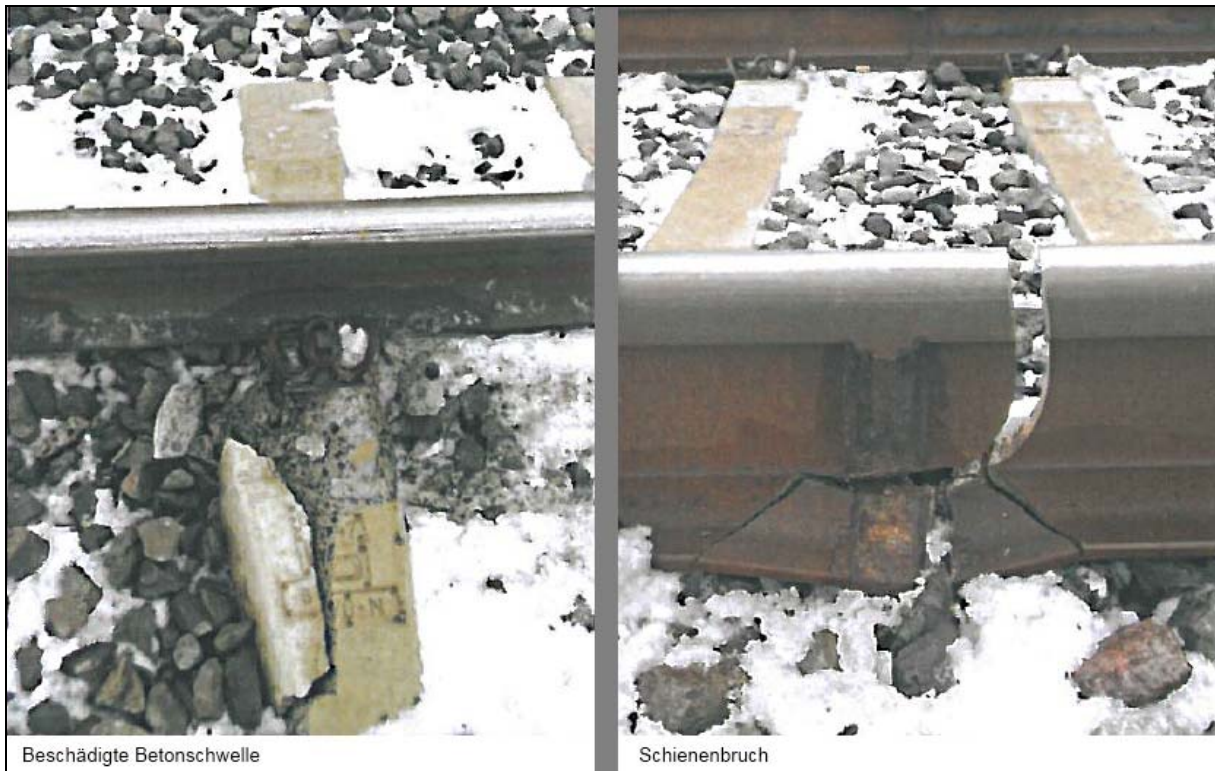
Erste Schäden in Form von Längsriefen auf dem Schienenkopf der linken Schiene waren etwa im km 85,349 zu finden. Im weiteren Verlauf beschädigte der entgleiste Wagen Schwellen, Schwellenschrauben und Schienenbefestigungen, sowie die Weichen 17, 16 und

Abb. 6: Folgen der Entgleisung

die Antriebe der Weichen 14 und 15. Im km 85,250, km 85,070 und km 84,700 kam es an der linken Schiene zu Schienenbrüchen. Der Oberbau wurde von dem entgleisten Wagen etwa bis km 82,7 beschädigt. Am entgleisten Wagen entstanden Schäden an den Fahrzeugaufbauten sowie an den Radsätzen.

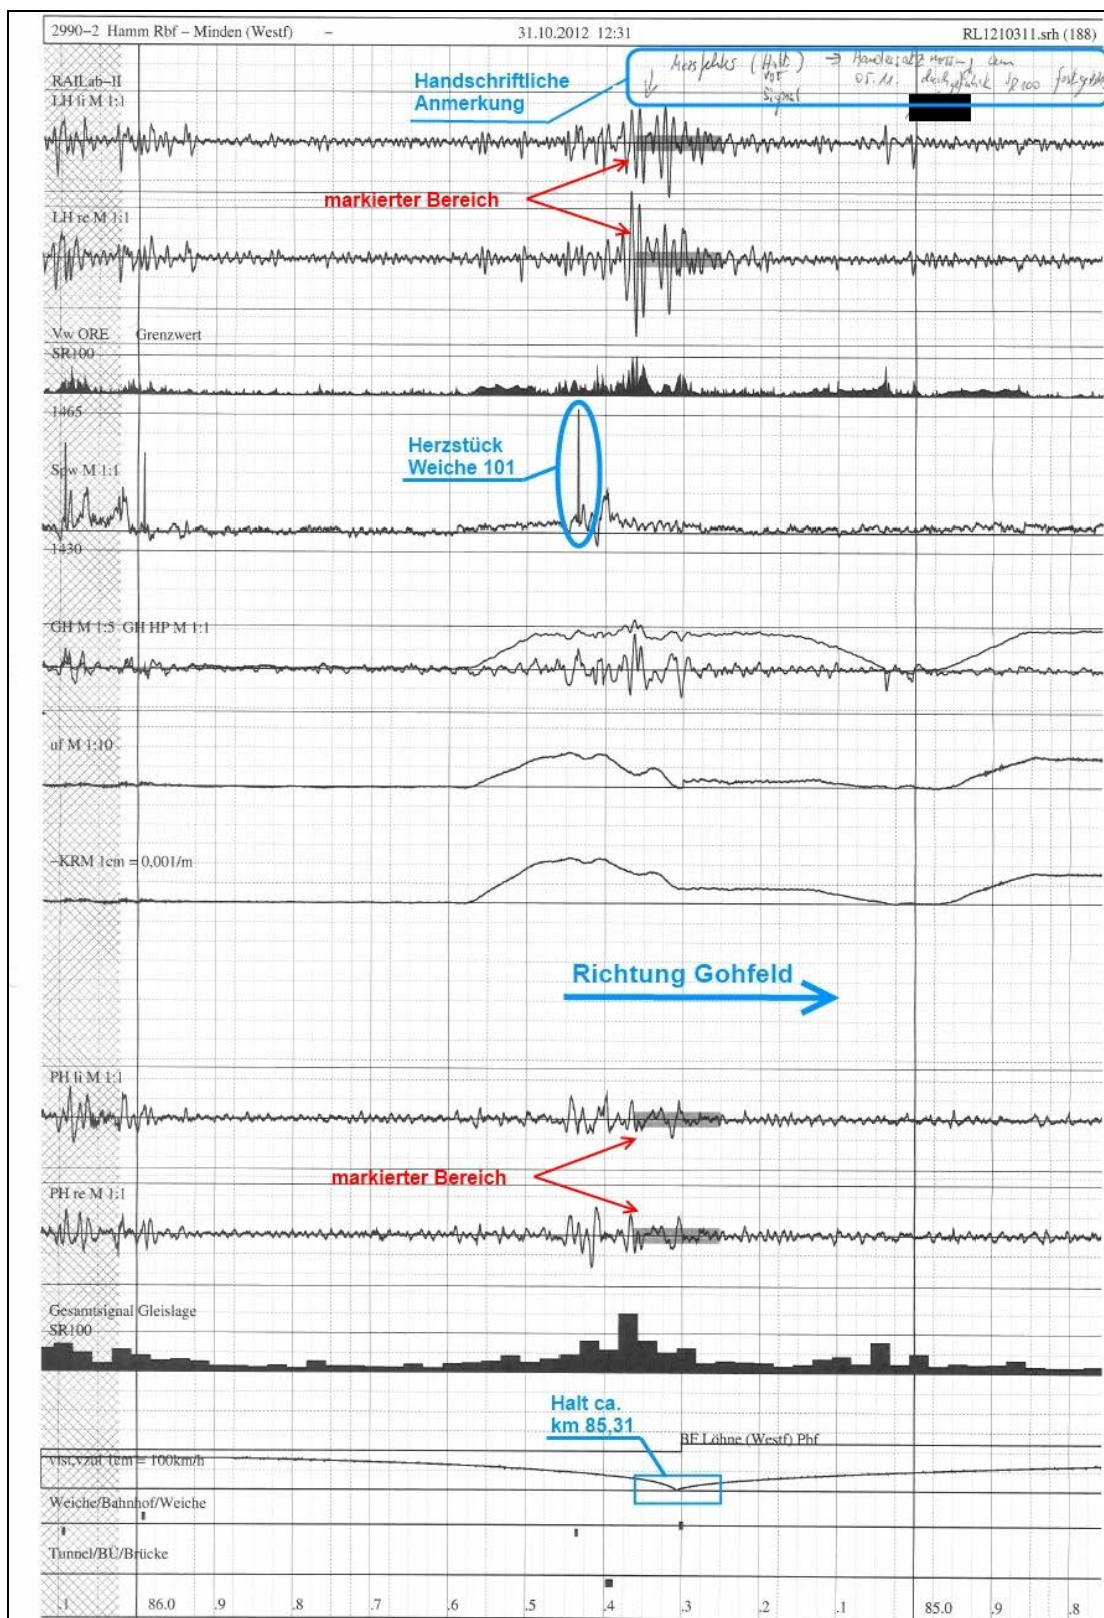
Abb. 14: Original Messschrieb vom 31.10.2012

Bemerkenswert ist, dass das von der EUB nachgeforderte Original-Messdokument der Messfahrt vom 31.10.2012 (Abb. 14) im Gegensatz zum von DB Netz zuerst vorgelegten IIS Ausdruck keine vollständige Schwärzung aufweist. Der Gleisbereich von km 85,3 bis km 85,4 ist zwar grau markiert, aber nicht unlesbar. Der Messschrieb weist mind. 5 Überschreitungen bei  $SR_{100}$  bzw.  $SR_{lim}$  im Bereich von km 85,3 – 85,4 auf. Im dazugehörigen Überschreitungsprotokoll (Abb. 15) tauchen jedoch nur zwei Überschreitungen in km 85,360 und 85,361 auf. Die im markierten Bereich liegenden weiteren Mängel wurden demnach nicht protokolliert.

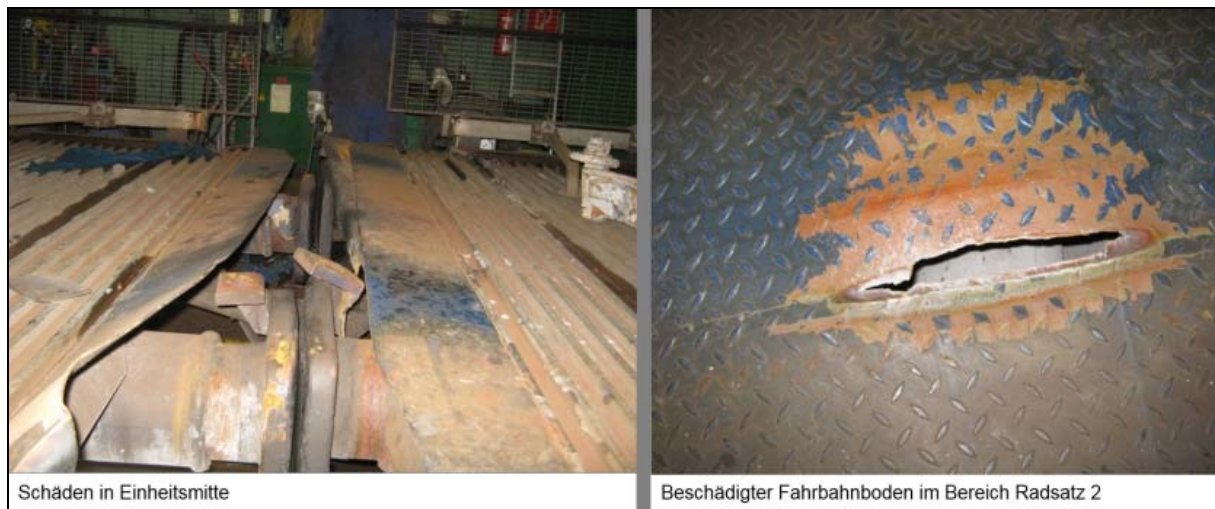
Die Überfahrbleche zwischen Wagenteil 1 und 2 waren im Bereich der Kurzkupplung verbogen. Der Wagenboden der unteren Fahrzeugebene am Wagenteil 1 war im Bereich des Radsatzes 2 aufgrund der darunter schleifenden Räder nach oben ausgebeult bzw. geschlitzt. Am hinteren linken Puffer und an der Innenseite des rechten Puffers wurden Spuren von Überpufferung festgestellt. Bei Wagenteil 2 war die hintere Zughakenspindel abgerissen und am vorderen linken Puffer Spuren von Überpufferung erkennbar. Die Luftleitung war aus dem Luftbehälter herausgerissen.

Abb. 24: Schäden am Fahrzeugaufbau

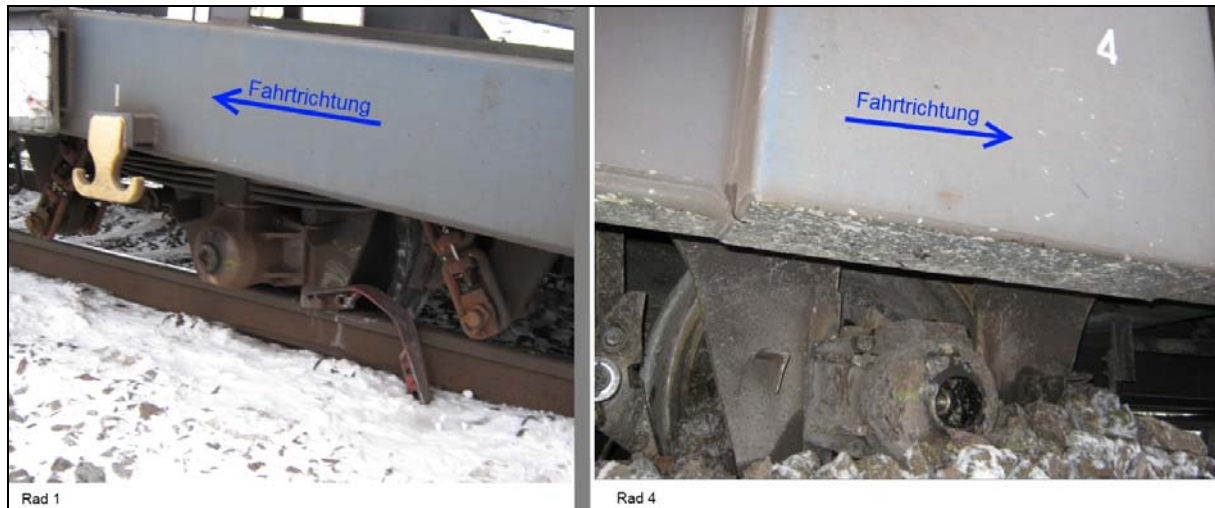
Die Achsgabelstege fehlten auf der linken Seite und waren auf der rechten Seite stark beschädigt.

Beide Tragfedern des Radsatzes waren stark beschädigt und befanden sich nicht mehr in der ursprünglichen Position am Wagen. Die in Fahrtrichtung linke Parabelfeder hing herunter. Das vordere Schakengehänge war vollständig vorhanden, am hinteren Schakengehänge fehlten die Schaken und das Zwischenstück. Der in Fahrtrichtung rechte Radlagerdeckel sowie die rechte Parabelfeder befanden sich nicht mehr am Fahrzeug. Die Feder wurde in km 84,4 etwa einen Kilometer nach den ersten Entgleisungssuren rechts neben dem Gleis gefunden. An der Feder fehlten auf der hinteren Seite der Federbolzen und beide Schakensteine. An der vorderen Seite fehlten die Schaken und das Zwischenstück sowie der rechte Bremsklotz. Die Radsatzwelle hat die inneren Längsträger des Untergestells berührt und beschädigt. Es waren starke Beschädigungen der Radlaufflächen erkennbar.

Eine Flanschbuchse an der rechten Seite fehlt. Die Radsatzhalter waren stark nach innen verbogen. Die Wellenoberfläche weist Beschädigungen durch Schotter auf. Starke Beschädigungen der Radlaufflächen.

Bei den Radsätzen 1 – 4 liegen keine verwertbaren Messergebnisse zu den Verschleißmaßen vor, da die Radscheiben als Folge der Entgleisung starke Beschädigungen aufwiesen. Die Radsatzhalterstege waren verformt.

Abb. 25: Schäden Räder 1 und 4
