# Untersuchungsbericht

Aktenzeichen: 60uu2015-04/007-3323

## Gefährliches Ereignis im Eisenbahnbetrieb

| Ereignisart: | Zugentgleisung |

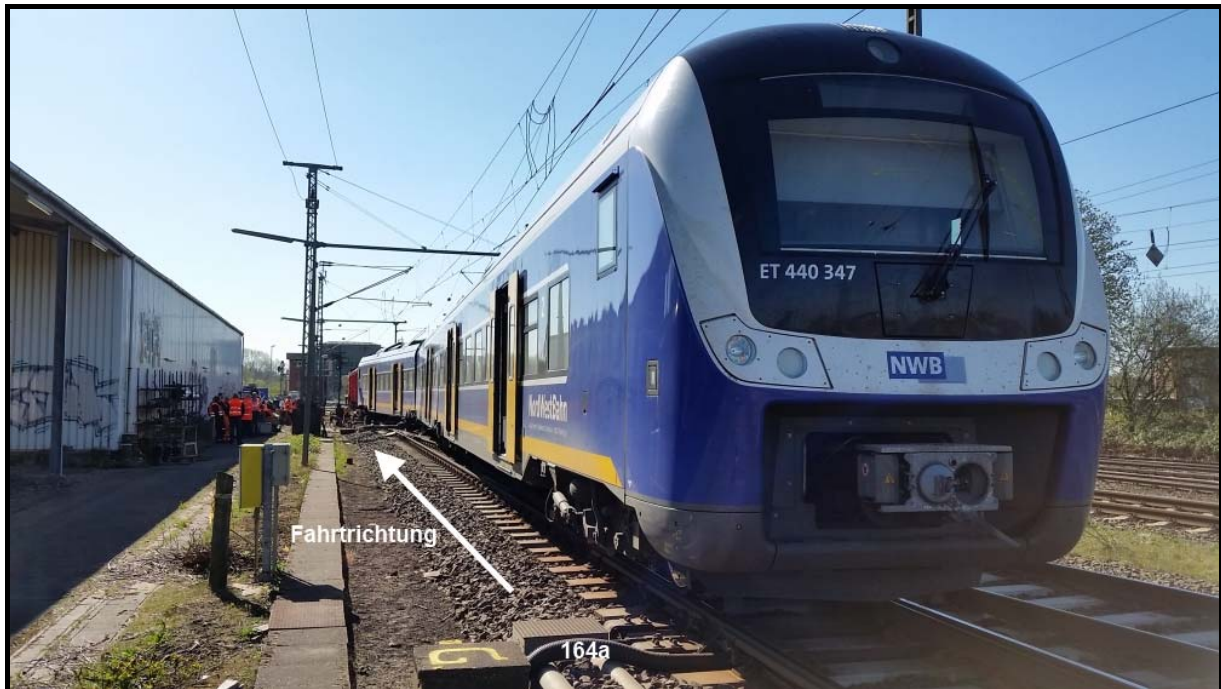
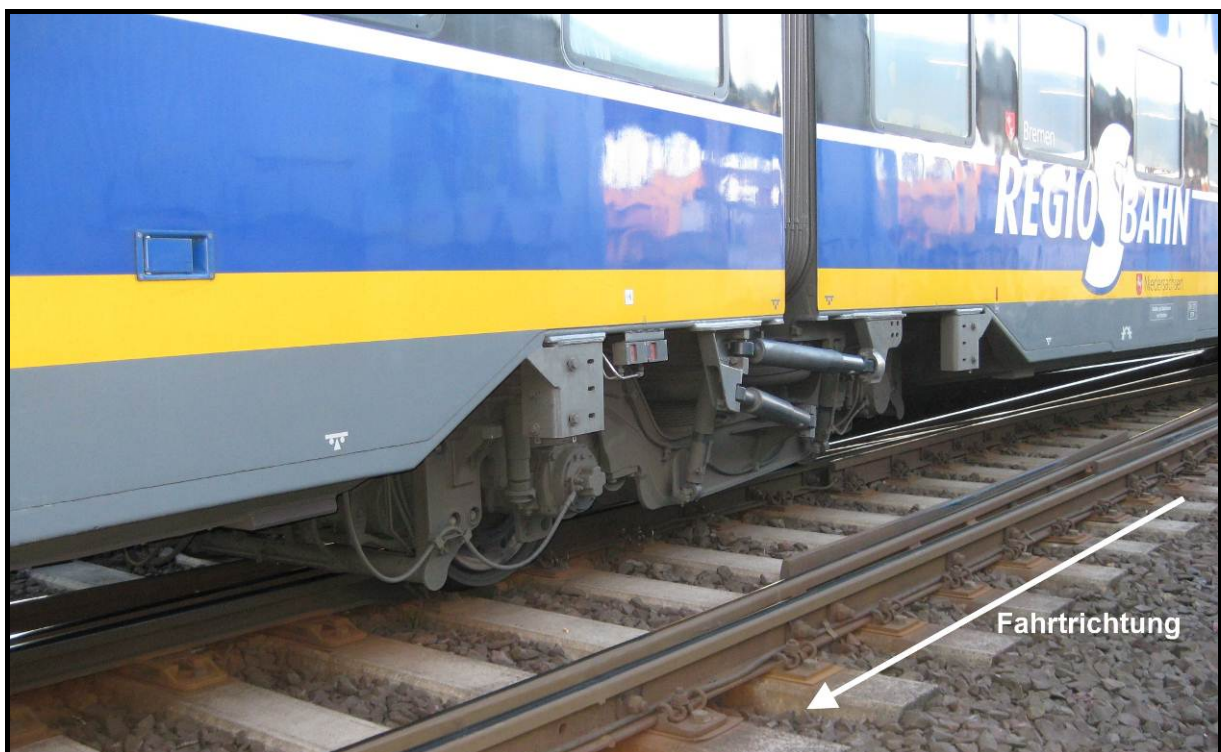
Am 19.04.2015 gegen 23:16 Uhr entgleiste im Bahnhof Oldenburg (Oldb) Hbf die Zugfahrt DPN 83387 der Nordwestbahn GmbH (NWB) während der Ausfahrt in Richtung Bremen Hbf auf der Weiche 164a/b.

Personen wurden durch das Ereignis nicht getötet oder verletzt. Entgleisungsbedingt kam es am Eisenbahnfahrzeug (ET 440 347) und am Oberbau zu Sachschäden. Die Summe der Sachschäden wurde von den beteiligten Eisenbahnunternehmen auf ca. 200.000,00 Euro geschätzt.

Abb. 1: Bilder von der Unfallstelle

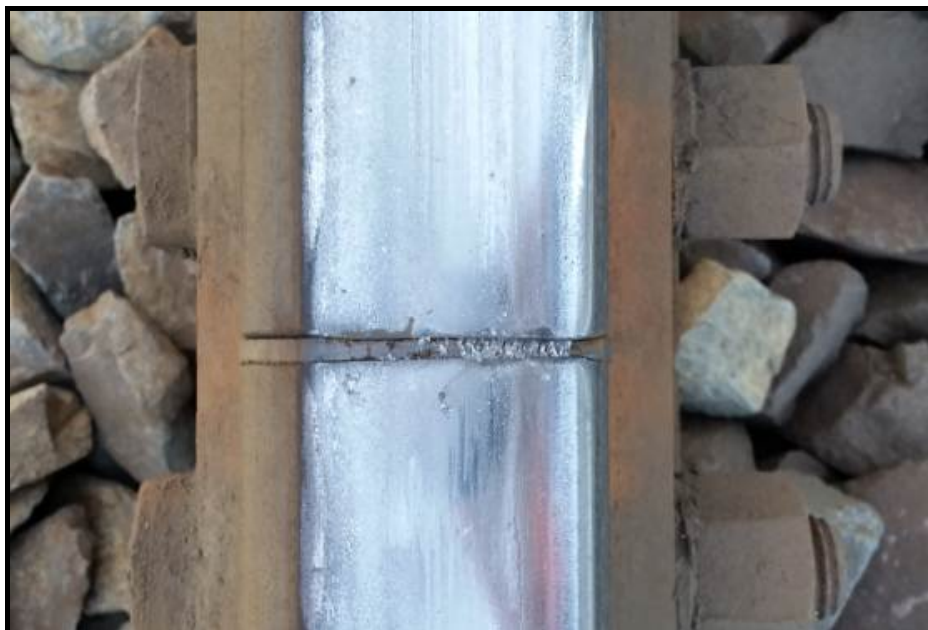
Zum Zeitpunkt des Ereignisses lag innerhalb der Ausfahrzugstraße n7 eine Störung der Gleisfreimeldeeinrichtung vor. Nach Einfahrt des Zuges DPN 83384 um 22:53 Uhr von Bremen Hbf nach Gleis 8 wurden die Gleisstromkreise der Weichen 163 und 164 a/b weiterhin als besetzt angezeigt. Grund hierfür waren Metallspäne, die sich im Isolierstoß zwischen den Weichen abgesetzt hatten. Möglicherweise handelte es sich dabei um Fahrzeugabrieb, der sich in dem tieferliegenden Stoß gesammelt hatte. Schleifarbeiten fanden nach Auskunft der DB Netz AG zuvor nicht statt.

Abb. 3: Isolierstoß mit Metallspänen

Aufgrund dieser Störung war die Zustimmung der Fdl-in zur Fahrt für Zug 83387 aus Gleis 7 in Richtung Bremen Hbf mittels zuvor genannter Regelbedienung nicht möglich. Demzufolge konnte die Ausfahrt dieses Zuges nur mittels besonderen Auftrags, hier Signal Zs1, nach Erfüllung betrieblicher Voraussetzung, zugelassen werden.

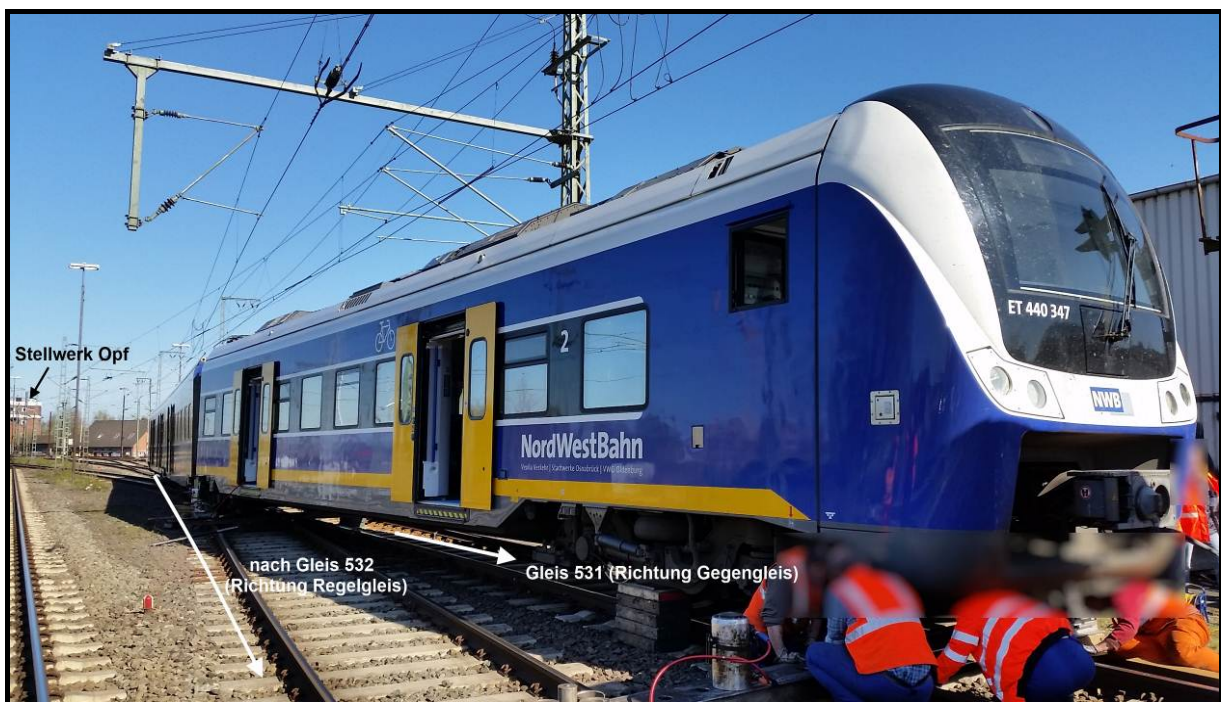
Beim Eintreffen der EUB an der Unfallstelle war folgender Sachverhalt feststellbar. Die Zugspitze des DPN 83387 stand im Gleis 531 (Gegengleis nach Abzw. Hemmelsberg) in Höhe des Vsig p in km 0,760. Das vordere Drehgestell hatte die Kreuzungsweiche 164 a/b freige-fahren und war nicht entgleist. Das zweite Drehgestell war mit dem vorderen Radsatz entgleist. Die Drehgestelle drei und vier waren nicht entgleist. Das vierte (hintere) Drehgestell stand auf der Zungenvorrichtung 164 a. Die Zugteile zwei und drei des dreiteiligen Zuges waren in den rechten Strang der Weiche 164 a in Richtung Gleis 532 (Regelgleis nach Abzw. Hemmelsberg) eingefahren.

Abb. 5: Position der Fahrzeuge nach dem Unfall

Die Position des Zuges nach dem Unfall, bei der der vordere Zugteil nach links in Richtung Gegengleis und der hintere Zugteil in Richtung Regelgleis stand, macht deutlich, dass die Aussage der Fdl-in wohl als Schutzbehauptung zu werten ist. Sie gab an, dass die Weiche vor Zulassung der Fahrt in der richtigen Stellung war und sich nach dem Befahren dann umgestellt habe. Ungeachtet der Erkenntnisse aus der Unfalluntersuchung ist festzustellen, wäre dem so gewesen, dann hätte der vordere Zugteil in Richtung Regelgleis und der hintere Zugteil in Richtung Gegengleis stehen müssen.
