# Untersuchungsbericht

Aktenzeichen: 60uu2015-10/006-3323

## Gefährliches Ereignis im Eisenbahnbetrieb

| Ereignisart: | Zugentgleisung |

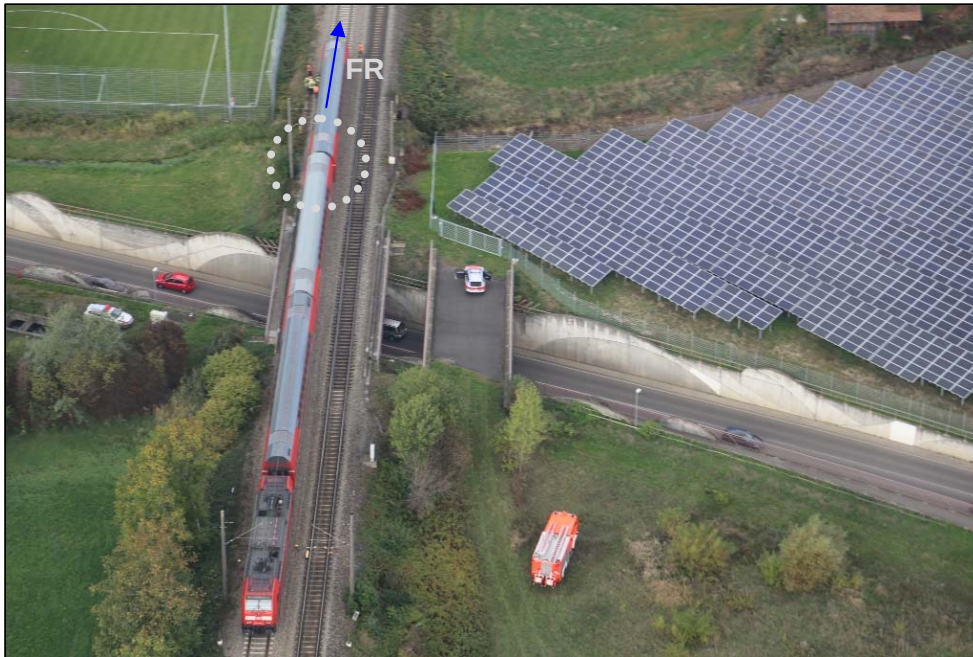
Ursache für die Überpufferung des Wagens mit der Fz-Nr.: 508036-81037-4 ist die mangelnde Signalbeobachtung durch den Tf. Der Tf hatte die Signalstellung und das Zs 6 nicht rechtzeitig aufgenommen. Er bemerkte zu spät, dass der Gleiswechselanzeiger (Zs 6) für seinen Zug Gültigkeit hatte. Dadurch fuhr der IRE 4270 mit stark überhöhter Geschwindigkeit in die Weichenverbindung W802/W801 und überpufferte hierbei.

Abb. 1: Luftaufnahmen des überpufferten Zuges

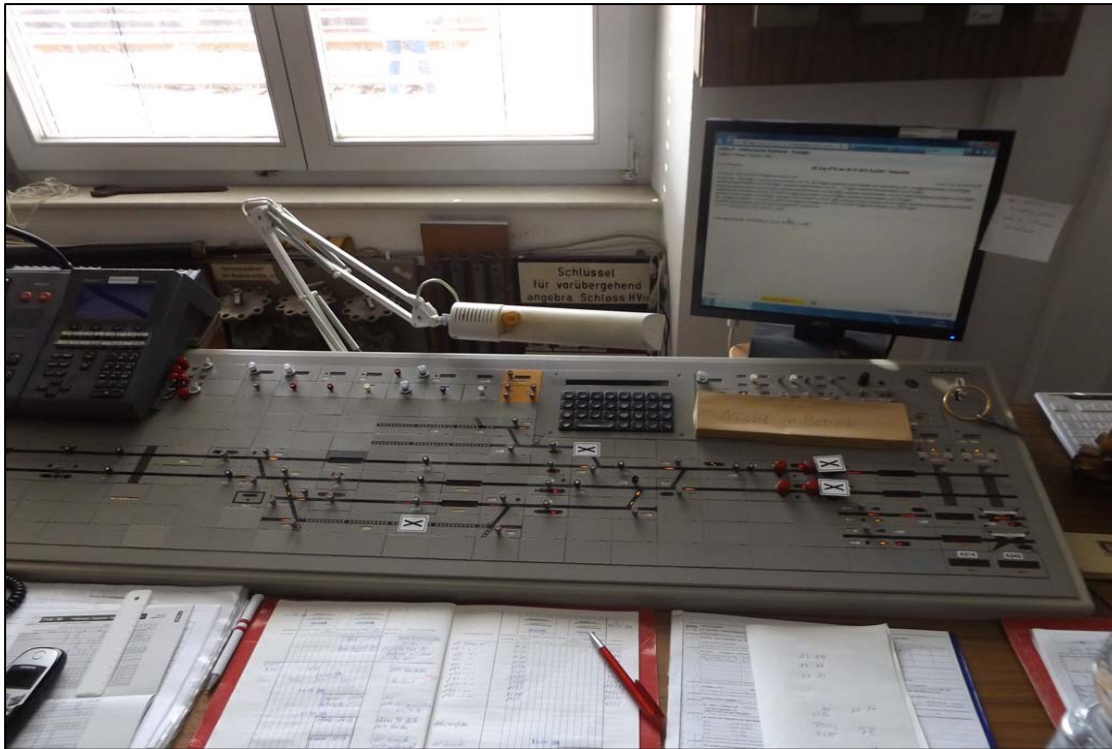
Abb. 4: Stellwerkstisch des Fdl Gengenbach

Die Fahrstraßeneinstellung und -festlegung in das Gegengleis einschließlich der notwendigen Signalisierung sowohl in der Innen- als auch in der Außenanlage wirkte nach Einstellung bei einer Simulationsfahrt ordnungsgemäß.

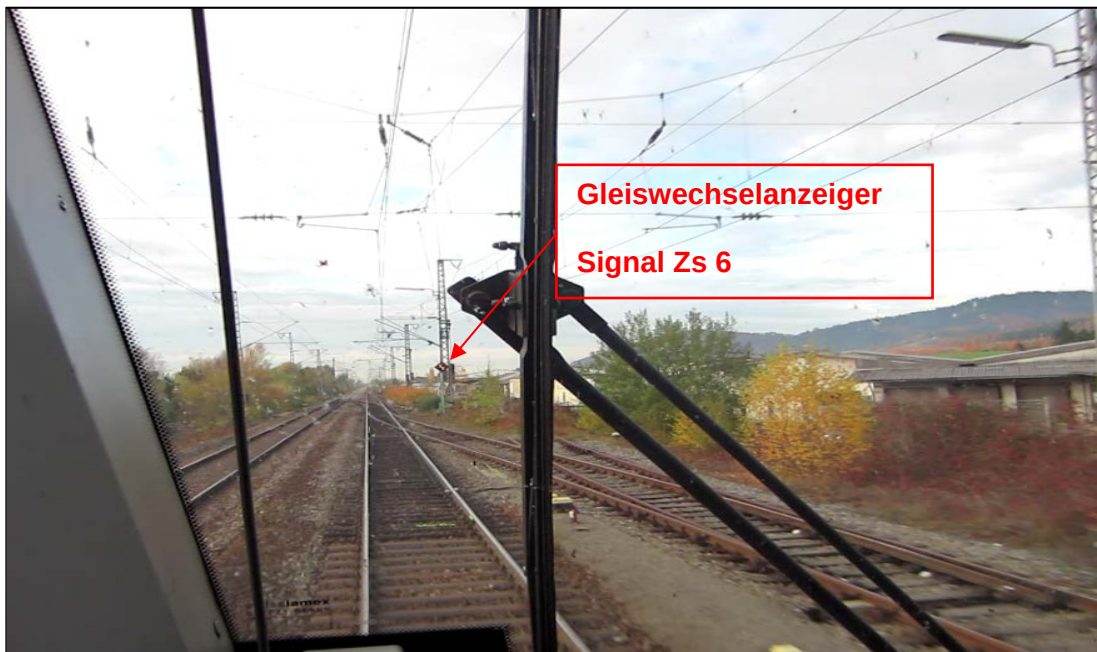
Abb. 5: Signal Zs 6, Gleiswechselanzeiger

Die Fahrstraße für IRE 4270 wurde am Signal P 801 über die Weiche 802 und Weiche 801 ins Gegengleis eingestellt. Die hierfür entsprechende Signalisierung zeigte am Signal P 801 Hp 2 mit dem in km 8,619 zugehörigem Signal Zs 6. Folglich wurde das Signalbild am P 801 durch den Tf bei der Anfahrt und der Beschleunigungsphase nicht richtig wahrgenommen. Die anschließende Schnellbremsung ist auf ein spätes Erkennen des Signalbildes Hp 2 zurückzuführen. Die eingeleitete Schnellbremsung verringerte die Geschwindigkeit des IRE 4270 von ca. 130 km/h auf 118 km/h beim Durchfahren der Weichenverbindung W802/W801. Die zugelassene Geschwindigkeit für diese Fahrt betrug 60 km/h. Durch die plötzliche Änderung der Seitenbeschleunigung (Ruck), wurde der Wagenkasten derart angeregt, dass dieser um seine x-Achse wankte. Als Folge kam es zur Überpufferung mit dem voraus laufenden Steuerwagen. Die Entgleisung und Überpufferung ist auf einen Arbeitsfehler des Tf zurückzuführen.

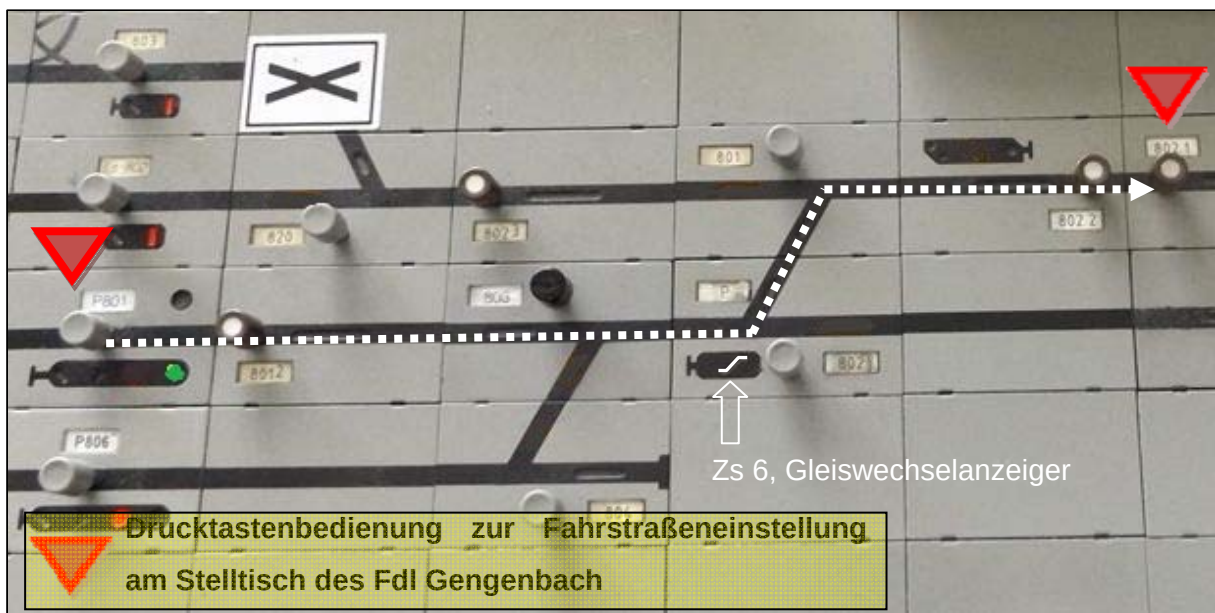
Abb. 6: Fahrstraßeneinstellung des Fdl Gengenbach

Die in Abb. 6 dargestellte Fahrstraßeneinstellung wurde simuliert und durch die Aussage des Fdl bestätigt. Es handelt sich um eine einzustellende Regelzugstraße in das Gegengleis. Die Fahrt erfolgte auf Hauptsignal (Hp 2) i.V.m. Signal Zs 6.
