# Untersuchungsbericht

Aktenzeichen: 60uu2014-02/006-3323

## **Gefährliches Ereignis im Eisenbahnbetrieb**

| Ereignisart: | Bahnübergangsunfall |

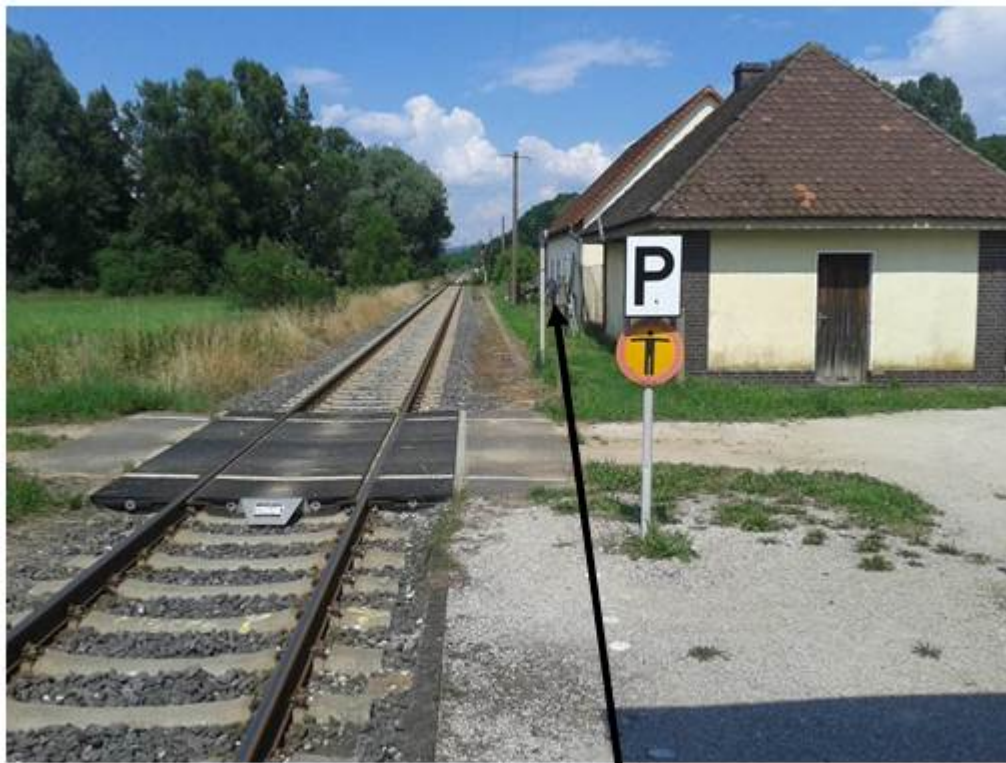
Abb. 6: Hp Pretzfeld in Streckenrichtung

Mast mit IRE-Einschaltung

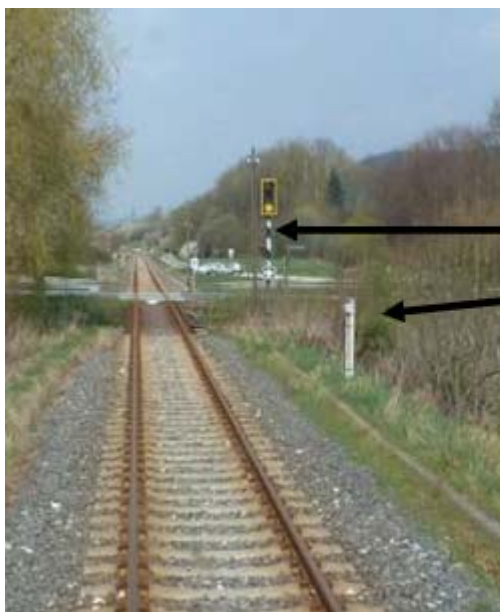
Abb. 7: vor dem BÜ 12,401 in Streckenrichtung

Üs-Wiederholer

HET

Durch eine Versetzung des Üs-Wiederholers samt seiner Nachrüstung mit einem 1000Hz-GM näher zum gewöhnlichen Halteplatz (in Pretzfeld wäre dies in Höhe der nicht mehr vorhandene Haltetafel Signal Ne 5 am Bahnsteigende oder in Höhe des Mastes der IRE-Einschaltung – siehe Abb. 6 und 7) könnte die erfolgte Einschaltung der BÜ-Sicherung durch

das Zugpersonal überwacht und erfasst werden, denn bei einer Nichteinschaltung käme es zu einer 1000Hz-PZB-Beeinflussung.
