# Untersuchungsbericht

Aktenzeichen: 60uu2014-11/011-3323

## Gefährliches Ereignis im Eisenbahnbetrieb

| Ereignisart: | Zugkollision |

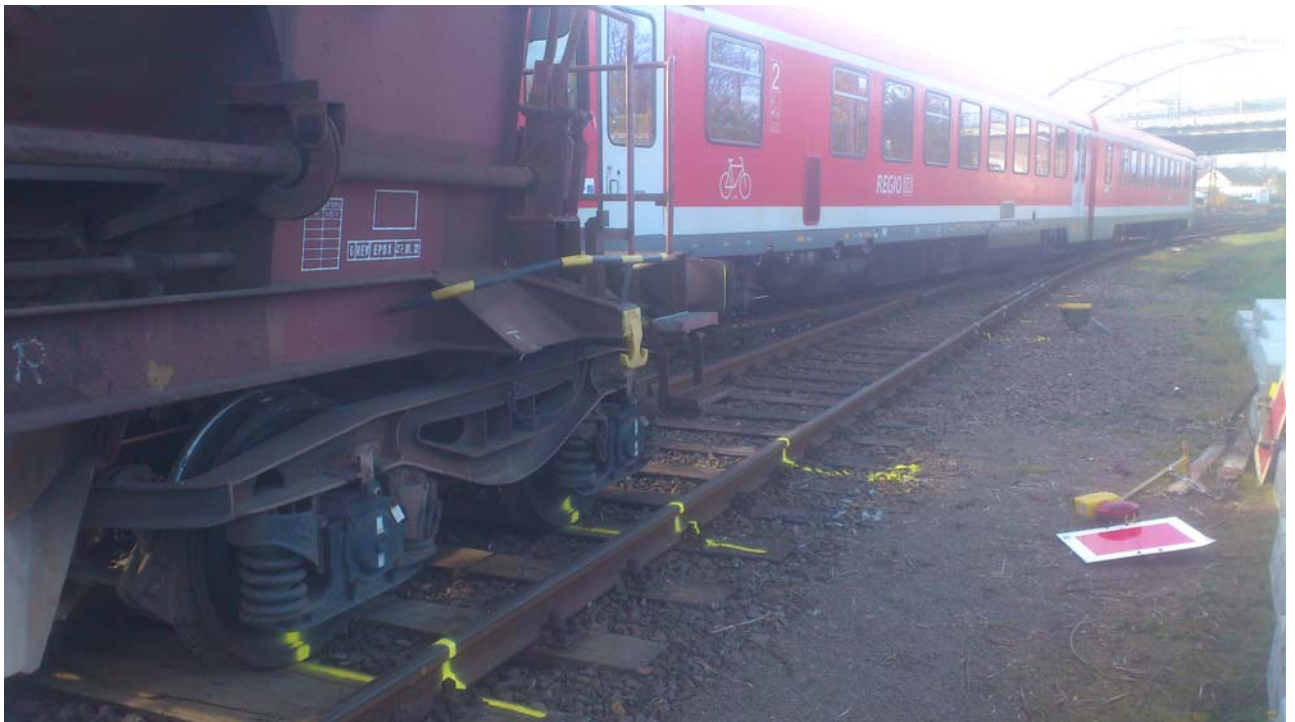
Abb. 2 Aufnahmen aus Richtung Gleis 25/26

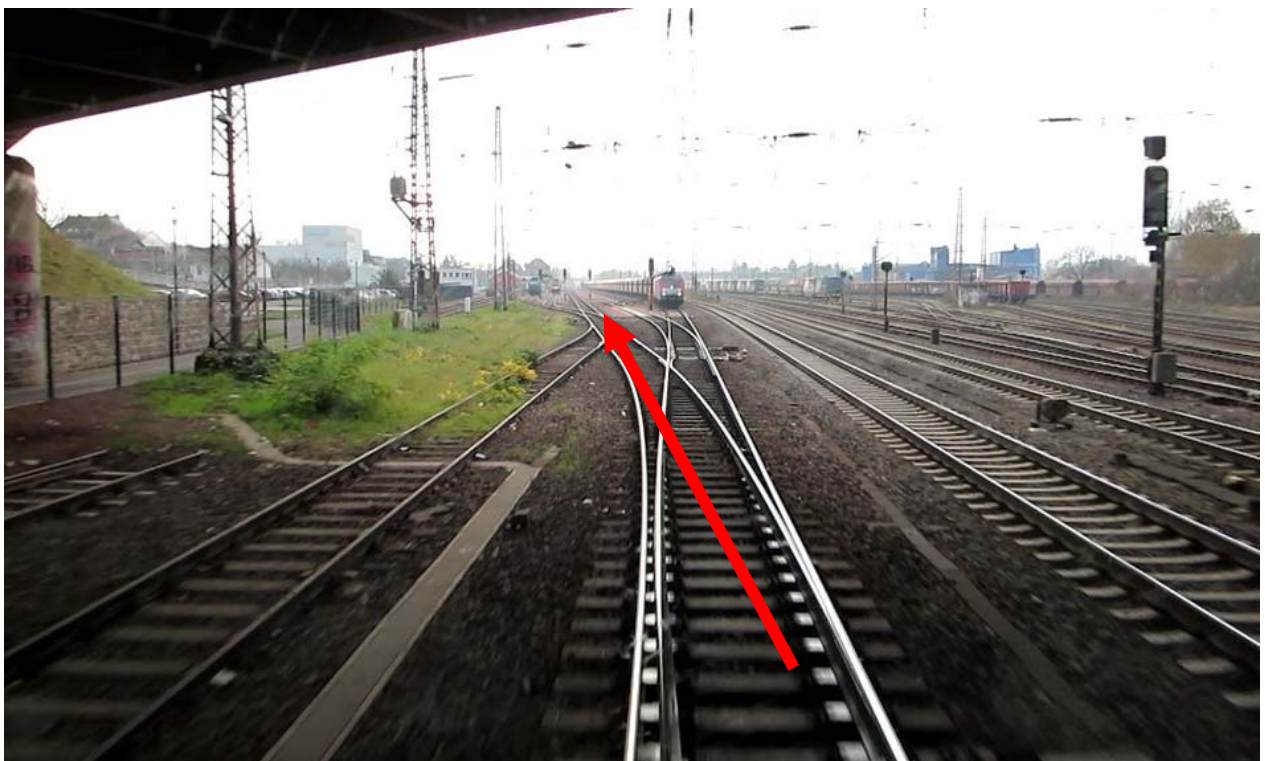
Abb. 3 Einfahrt Dillingen; Gleis 1 aus der Sicht des Tf RB 13765 ab Industriebrücke
