# Untersuchungsbericht

Aktenzeichen: 60uu2015-07/013-3323

## Gefährliches Ereignis im Eisenbahnbetrieb

Zugkollision, 25.07.2015, Himmelsthür (Abzw) - Hildesheim Hbf

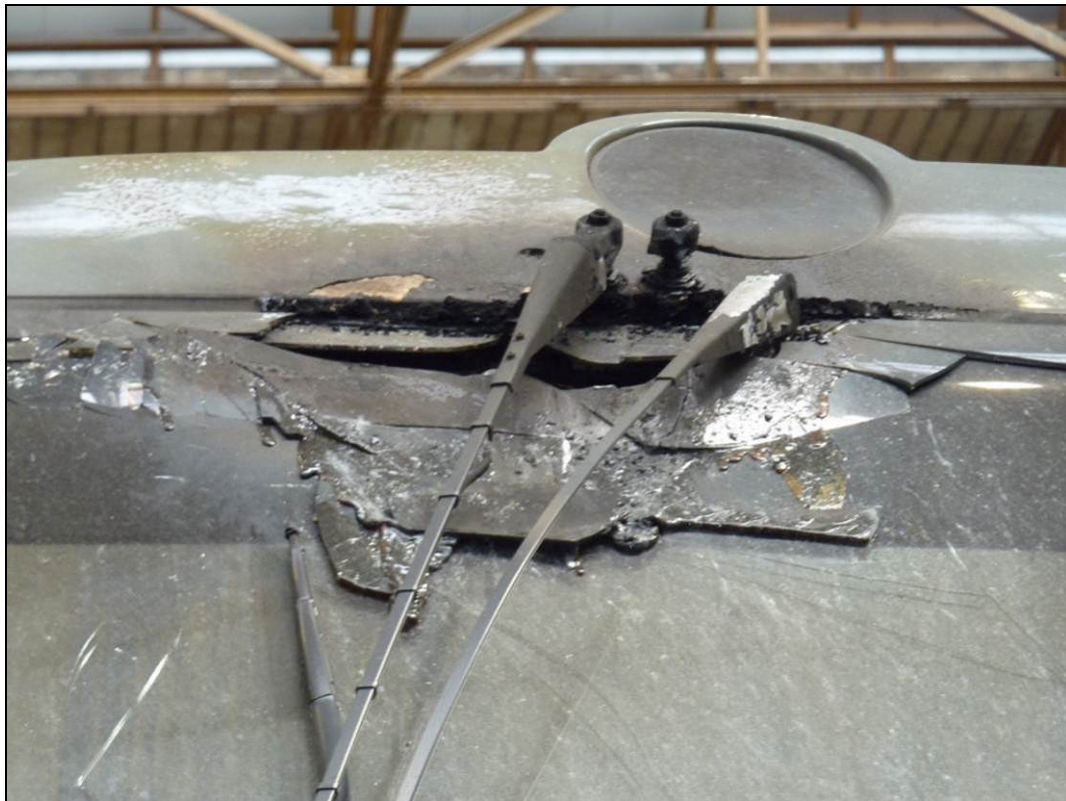
Abb. 1: Einbrandspuren am Scheibenwischerantrieb und Fahrzeugdach

Erheblicher Sachschaden entstand dagegen im Anschluss an die Kollision. Der in der Oberleitung verhakte Ast ragte soweit ins Gleisprofil hinunter, dass dadurch eine Verbindung zwischen spannungsführendem Fahrdrabt und dem Antrieb des Scheibenwischers am Übergang vom Stirnfenster zum Fahrzeugdach hergestellt wurde.

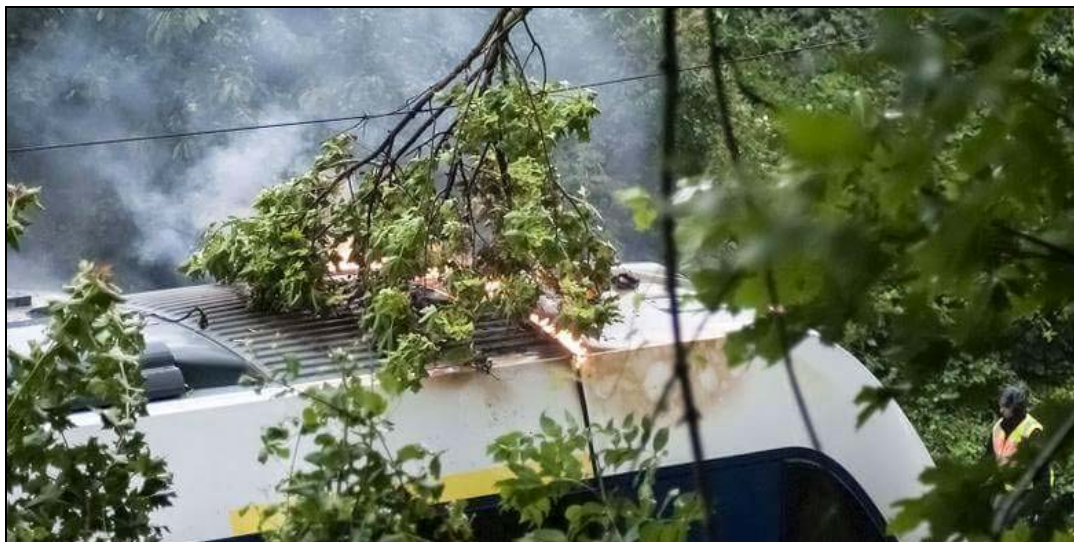
Abb. 2: flächiger Hitzeeintrag auf dem Fahrzeugdach

Durch diesen Kontakt kam es zu einem Spannungsüberschlag und erheblicher Hitzeentwicklung auf dem Fahrzeugdach oberhalb des Führerraumes. In Folge wurde der Führerraum völlig zerstört. Weiteres Geäst sorgte für wiederholte Spannungsüberschläge auf Höhe des Fahrgastraumes. Dies führte zu einer unbestimmten Anzahl von Kurzschlüssen im Fahrzeug woraufhin die Ummantelung der in der Zwischendecke verbauten Verkabelung in Brand geriet und den Fahrgastraum massiv beschädigte.

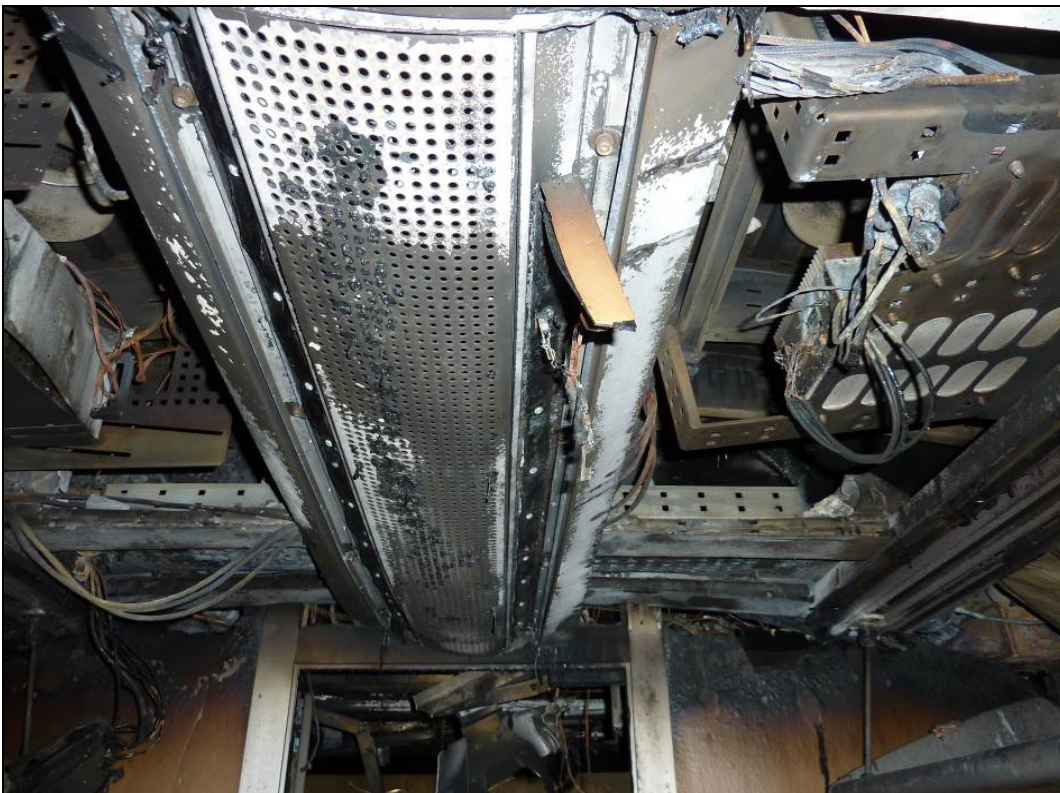
Abb. 5: zerstörte Decke im Fahrgastraum

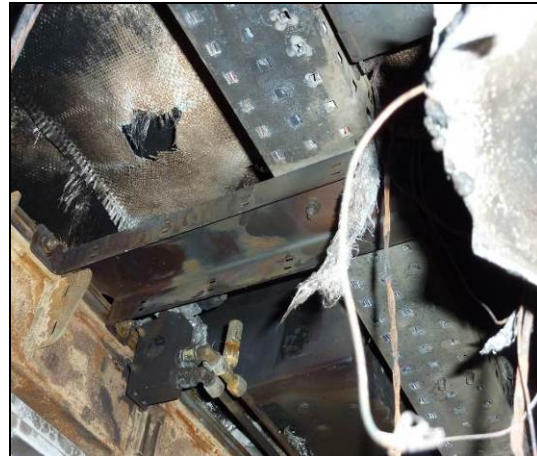
Abb. 7: zerstörte Dachinnenkonstruktion  
Quelle: TÜV Rail Süd

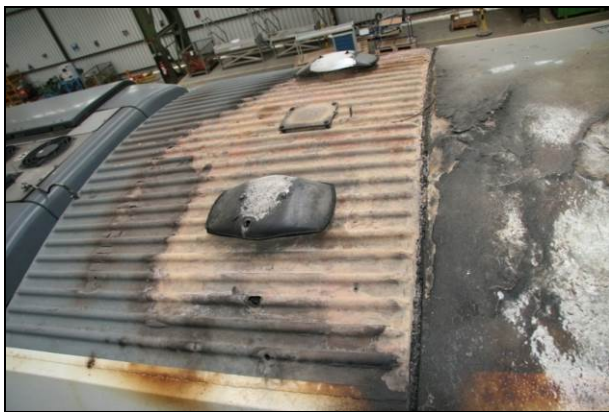
Die auf dem Fahrzeugdach festgestellten Schäden und zusätzlichen Beobachtungen lassen erkennen, dass mehrere elektrische Überschläge zwischen dem 15 kV Potenzial des Fahrdrachts und dem Wagendach stattgefunden haben. Die Überschläge wurden durch den herabhängenden Ast verursacht, der als Folge des Regens nass und elektrisch leitfähig war.

Abb. 11: Schadensbild auf dem Dach Höhe 1. Klasse  
Quelle: TÜV Süd Rail

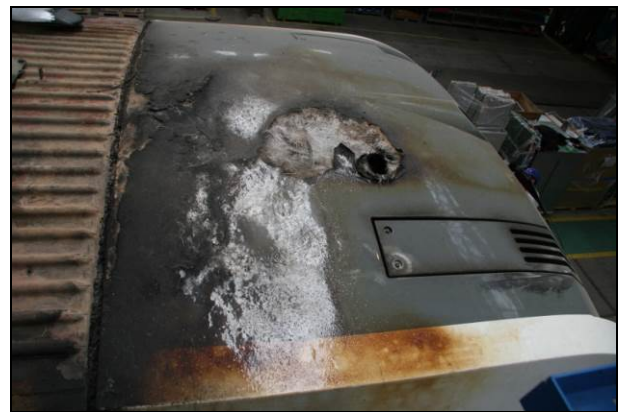
Abb. 12: Schadensbild auf dem Dach Höhe Führerraum  
Quelle: TÜV Süd Rail

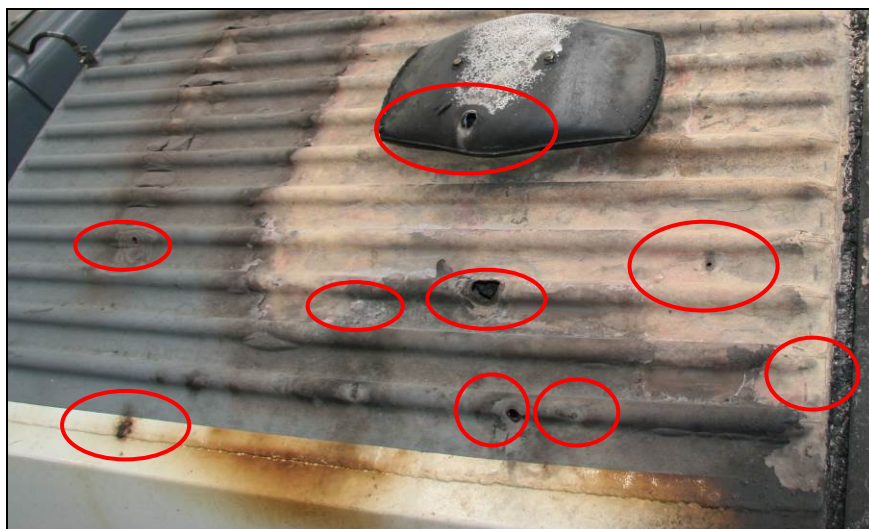
Abb. 13: Einbrandspuren auf dem Fahrzeugdach  
Quelle: TÜV Süd Rail

Die Schmelztemperatur von Stahl beträgt je nach Legierung 1350°C bis 1450°C. Die Temperatur von Kurzschluss-Lichtbögen beträgt mehr als 4000°C, daher konnten sich im Dach Löcher einbrennen. Bei derart hohen Temperaturen werden organische Materialien in der Nähe der Einwirkstelle entzündet, unabhängig von ihrer flammschutztechnischen Ausrüstung. Es ist somit davon auszugehen, dass die Dachisolierung aus Polyesterflies durch die Lichtbogeneinwirkungen lokal entzündet wurde.

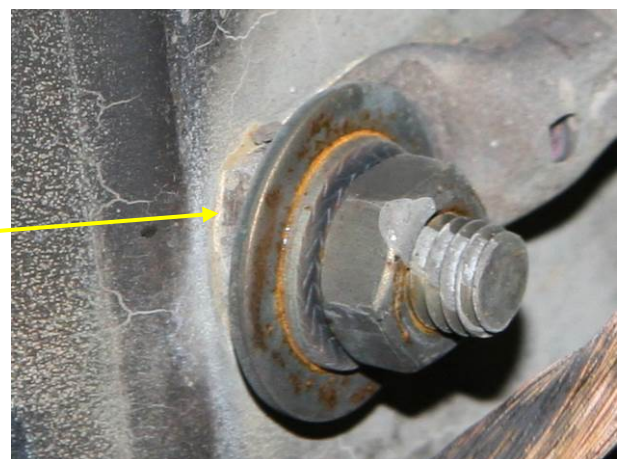
In den nachfolgenden Abbildungen wird erkennbar, dass es zu einem hohen Stromeintrag in einer Kabelpritsche oberhalb des 1.Klasse-Bereiches gekommen war. Der in Abbildung 17 mit A gekennzeichnete Bereich zeigte einen matten, weißlich-grauen Niederschlag. Dieser Bereich wurde gegenüber den angrenzenden Bereichen, welche über schwarze Anhaftungen verfügten, stärker erwärmt. Dies war ein Indiz für einen hohen Stromeintrag in die Kabelpritsche durch die Klemmstelle des Erdkabels. Die Temperatur im Bereich der Klemmstelle war derart hoch, dass es hier auch zur Erweichung und Anschmelzung der Kabelpritsche kam. (Abb. 18)

Abb. 18: Anschmelzung der Kabelpritsche

Die Bilder belegten, dass es in den Erdungsseilen zwischen der Kabelpritsche und dem Fahrzeugdach und in der Kabelpritsche selbst zu einem hohen Stromfluss kam. Die daraus resultierende starke Erwärmung führte zwangsläufig zur Entzündung der Leitungsisolierungen entlang der Kabelpritsche. Im vorliegenden Fall hatte der Stromfluss in den Kabelpritschen zur Entzündung der Leitungen und Kabel geführt. In der Folge wurden die angrenzenden Bauteile entzündet.
