# Untersuchungsbericht

Aktenzeichen: 60uu2015-09/007-3323

## Gefährliches Ereignis im Eisenbahnbetrieb

| Ereignisart: | Bahnübergangsunfall |

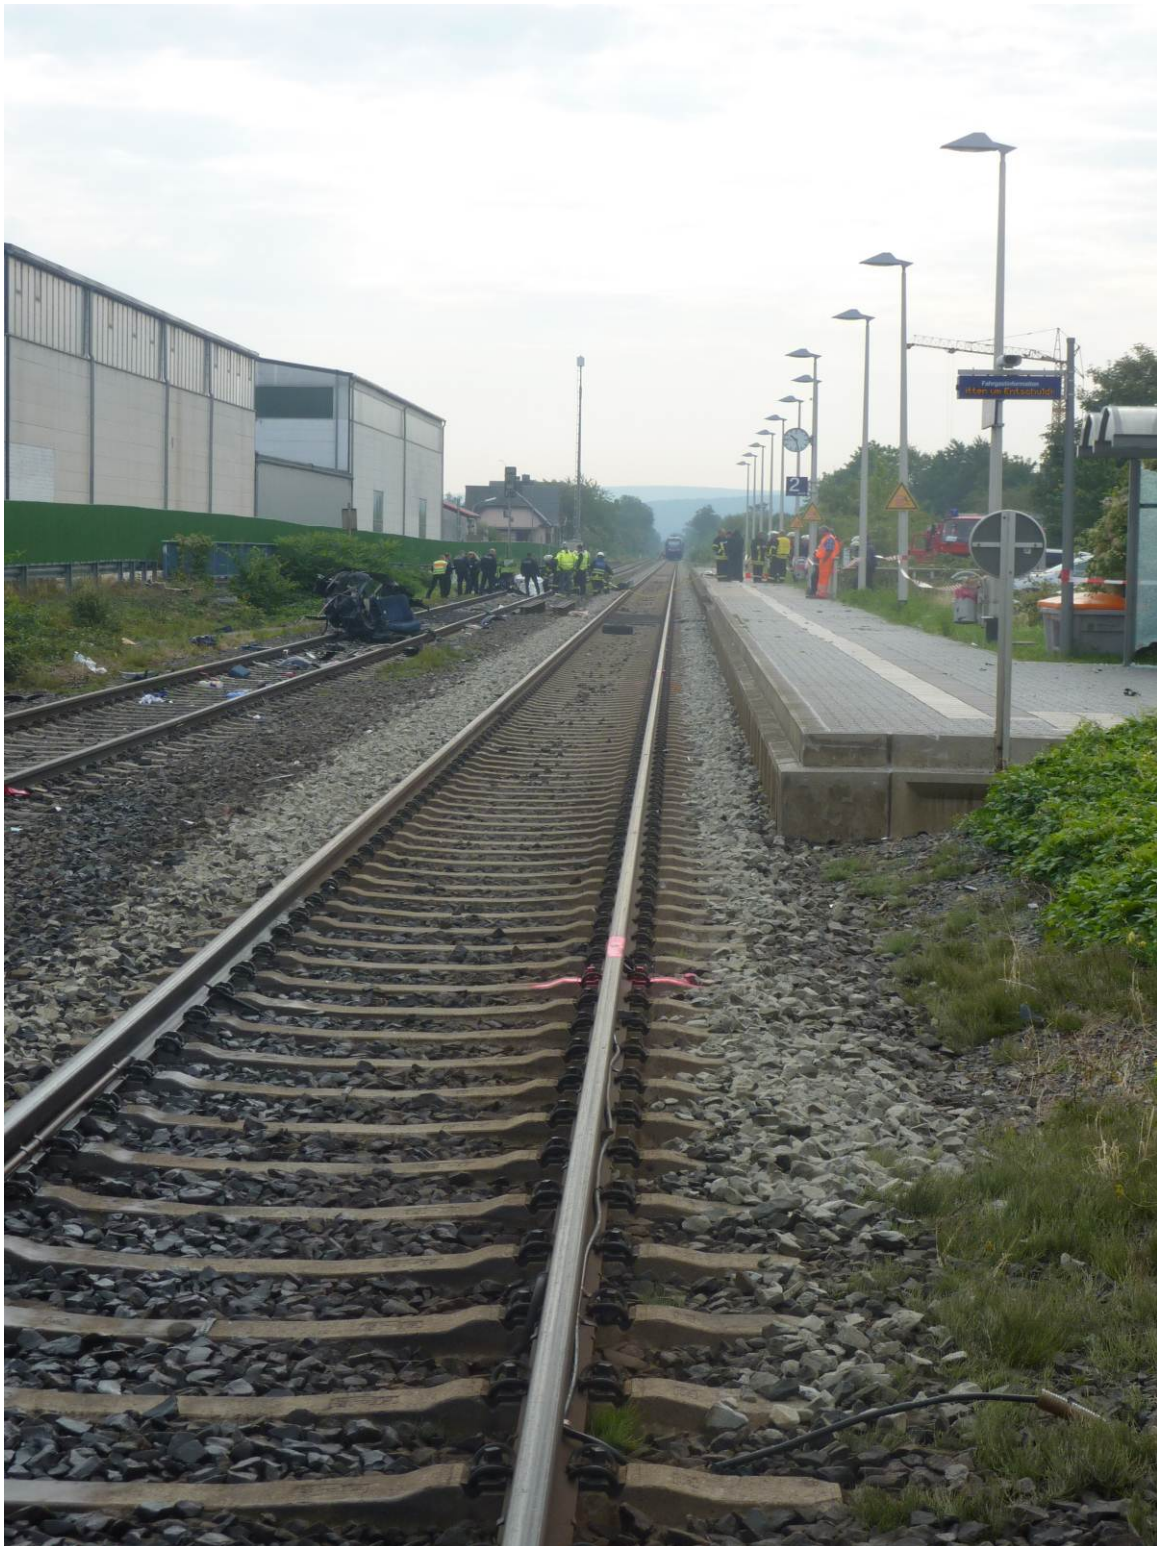
Durch den Zusammenprall sterben 5 Personen im Pkw. Der Pkw wird vollständig zerstört. Es entsteht erheblicher Sachschaden an dem Schienenfahrzeug. Außerdem kommt es zu Betriebsbeeinträchtigung auf der Strecke 3511 Bingen (Rhein) Hbf - Saarbrücken Hbf durch Streckensperrung.

Der Unfall wurde durch den Fahrer des Pkw verursacht. Dieser hatte die geschlossenen Halbschranken der BÜSA umfahren.

Abb. 1: Aufnahmen an der Unfallstelle

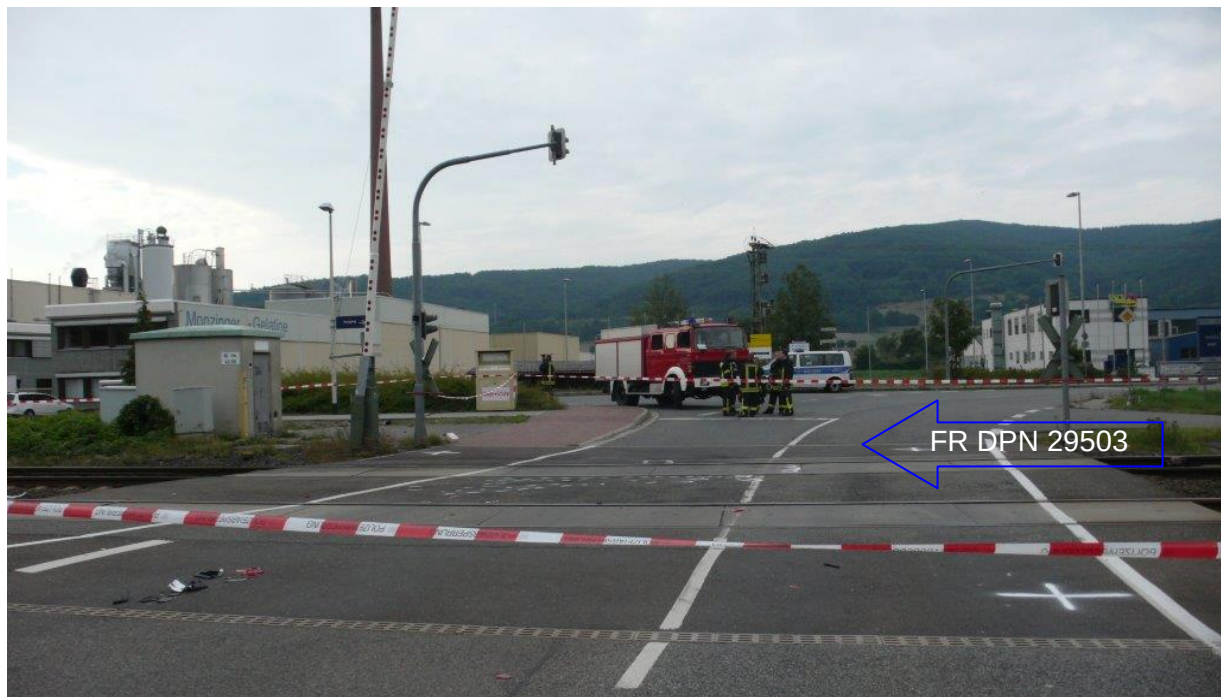
Abb. 2: Spurensicherung an der Unfallstelle

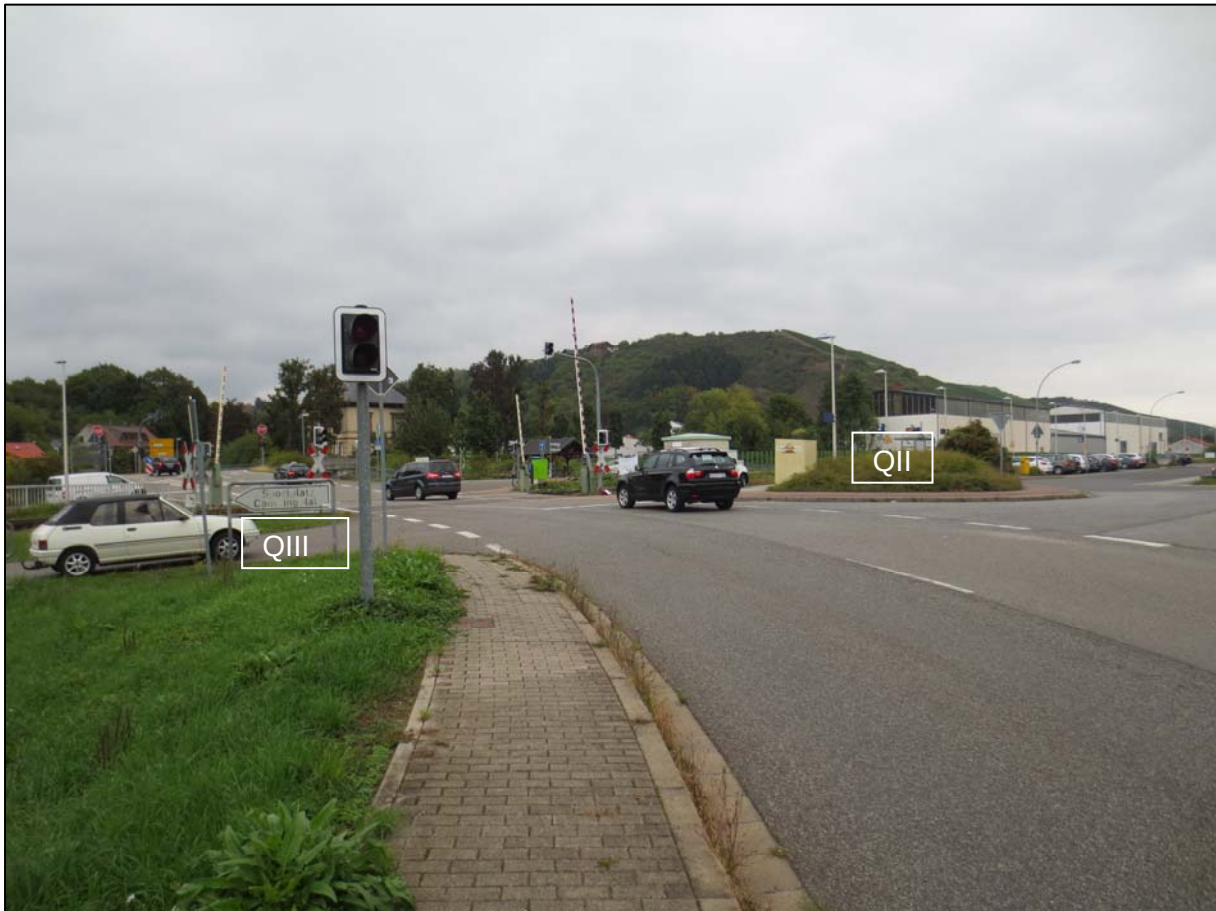
Abb. 5: Aufnahme l.d.B

Die Ankündigung auf den Bahnübergang erfolgt beidseits der Straße mit dem Verkehrszeichen Z 156 (dreistreifige Bake – vor Bahnübergang) in einer Entfernung von ca. 230 m vor dem BÜ. Ca. 158 m vor dem BÜ wurde die zweistreifige Bake beiderseits der Straße aufgestellt. Die letzte Ankündigung vor dem BÜ ist die beidseits aufgestellte einstreifige Bake ca. 75 m vor dem BÜ.

Im II. Quadranten befinden sich die Ankündigungszeichen Bahnübergang Z 151 mit Z 1000-21 am ersten Lampenmast ca. 52 m vor der Einmündung. Die Ankündigungszeichen Z 151 mit Z 1000-11 befinden sich im III. Quadranten ca. 30 m vor der Einmündung.

Im II. Quadranten befindet sich direkt vor der BÜSA der Zugang zum Bahnsteig des Hp Monzingen.

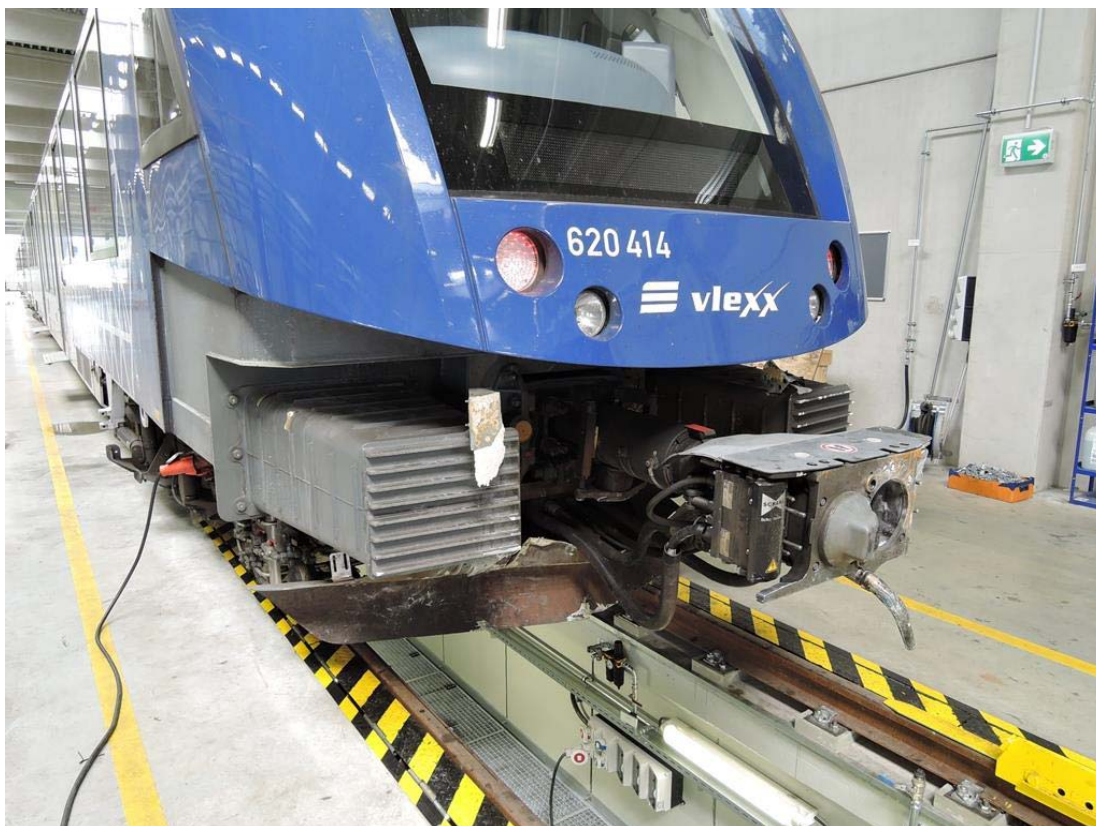
Der Zug DPN 29503 von Saarbrücken Hbf nach Frankfurt (Main) Hbf bestand aus dem VT 620 414. Laut Angaben des Dauerbremszettels hatte der Zugverband eine Länge von 81 m. DPN 29503 wurde in Bremsstellung R+Mg gefahren. Alle Bremsen des Zugverbandes waren eingeschaltet.

Abb. 10: VT 620 414 in der Werkstatt nach dem Unfall

Das Inspektionsprotokoll der letzten Überprüfung der Bremsen am 03.09.2015 im Instandhaltungswerk Mainz weist keine Mängel auf. Ein technischer Mangel an dem Eisenbahnfahrzeug wird als Unfallursache oder den Unfall begünstigend ausgeschlossen.
