# Untersuchungsbericht

Aktenzeichen: 60uu2015-11/009-3323

## Gefährliches Ereignis im Eisenbahnbetrieb

Zugkollision, 16.11.2015, Rbf Wustermark

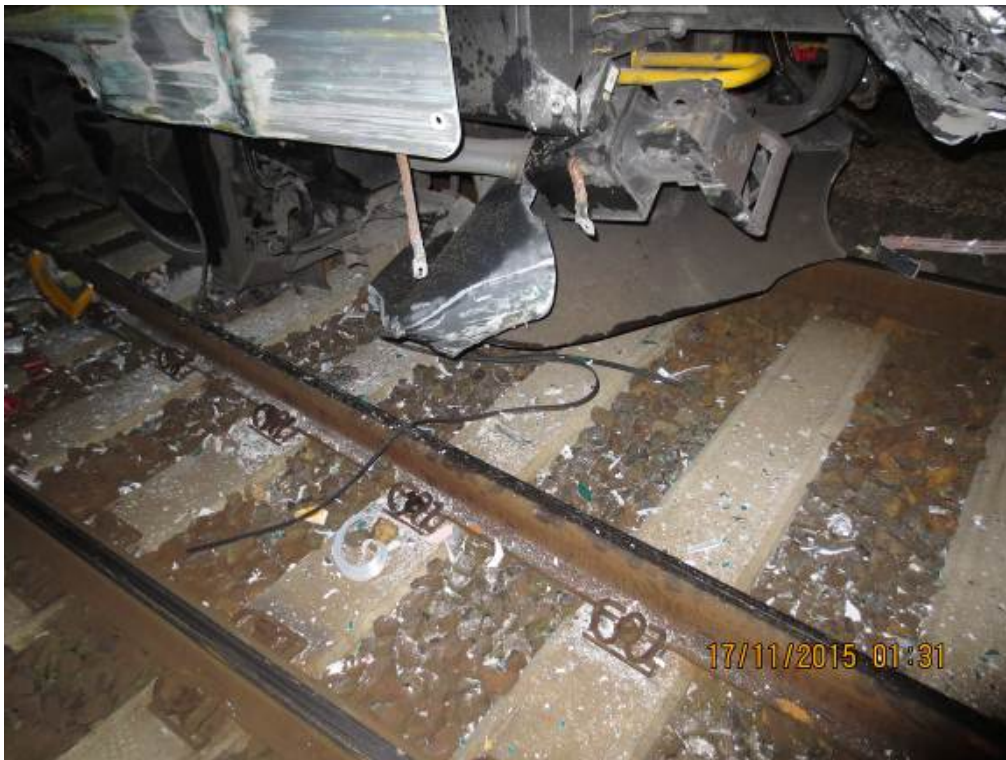
Abb. 2: Beschädigtes Triebfahrzeug 9180 6186 423-0

Für die Vermutung einer durch den Triebfahrzeugführer veranlassten Schnellbremsung spricht auch, dass die Begutachtung der Unfallspuren am Triebfahrzeug den Schluss zulassen, dass keine durch die Kollision entstandenen Schäden am Fahrzeug, z.B. Abriss der Hauptluftleitung oder Beschädigung des Hauptluftbehälters, zu einem massiven Druckabfall geführt haben.

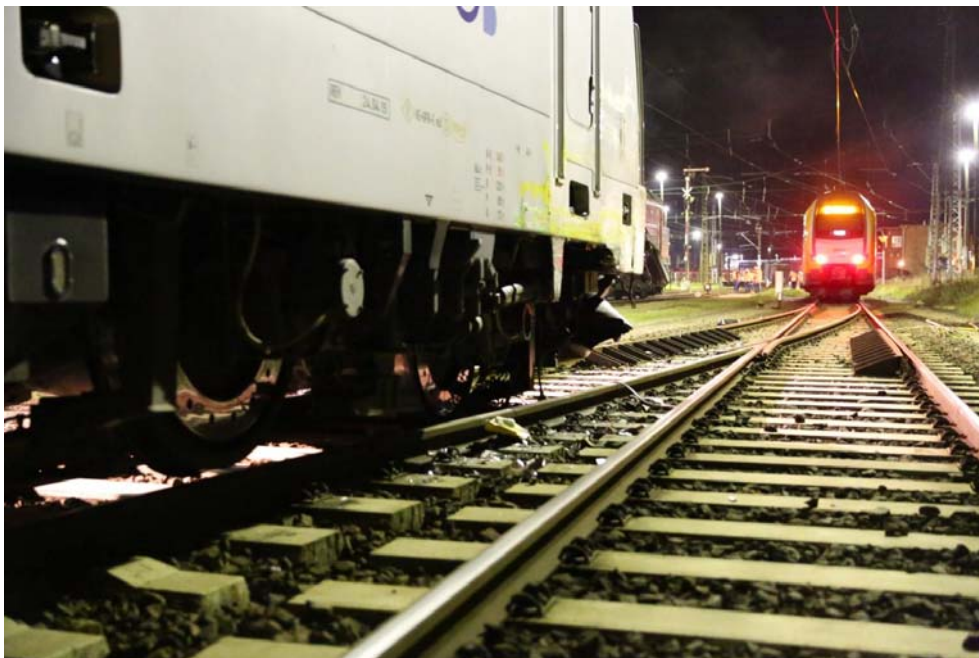
Abb. 3: Blick in Fahrtrichtung Triebzug ET 445 109 (ODEG)

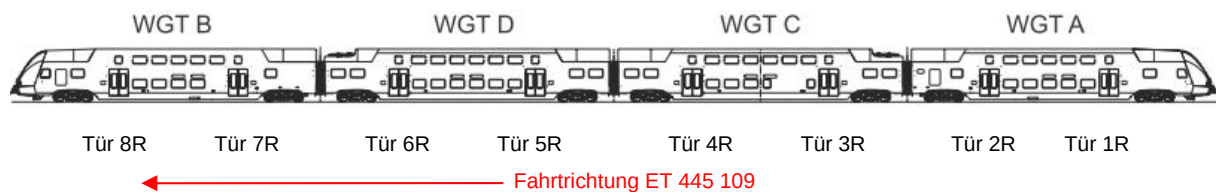
Abb. 11: Anordnung der Wagen ET 445 109, ODEG

- 94 80 0445 109-2 D-ODEG (A-Wagen, Bezeichnung im Display WGTA)
- 94 80 0446 109-1 D-ODEG (C-Wagen, Bezeichnung im Display WGTC)
- 94 80 0446 609-0 D-ODEG (D-Wagen, Bezeichnung im Display WGTD)
- 94 80 0445 609-1 D-ODEG (B-Wagen, Bezeichnung im Display WGTB)

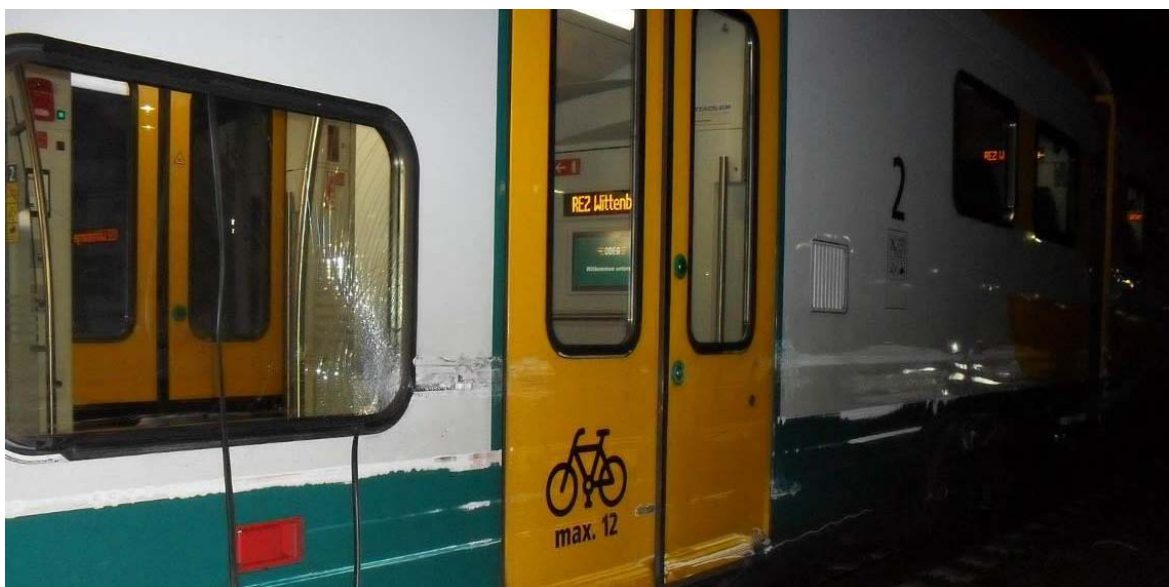
Abb. 13: Beschädigungen am Türbereich 5R (D-Wagen)

Der ET 445 109 wurde nach dem Unfall zum Zweck der Schadensfeststellung durch die Firma STADLER Pankow GmbH begutachtet. Diese stellte fest, dass die Rohbauinstandsetzung des Endwagens A und des Mittelwagens D infolge des Unfallschadens grundsätzlich ohne weitergehende Einschränkungen möglich sei. Die Rohbauinstandsetzung des Mittelwagens C sei jedoch nur eingeschränkt möglich. Eine Garantie für die Dauerfestigkeit des Unfallwagenkastens C würde deshalb bei einer Reparatur generell abgelehnt. Die Firma STADLER Pankow GmbH empfahl daher, aufgrund der massiven Rohbauschäden, den Einsatz eines neuen Wagenkastens C.
