# Untersuchungsbericht

Aktenzeichen: 60uu2016-03/004-3323

## Gefährliches Ereignis im Eisenbahnbetrieb

| Ereignisart: | Zugkollision |

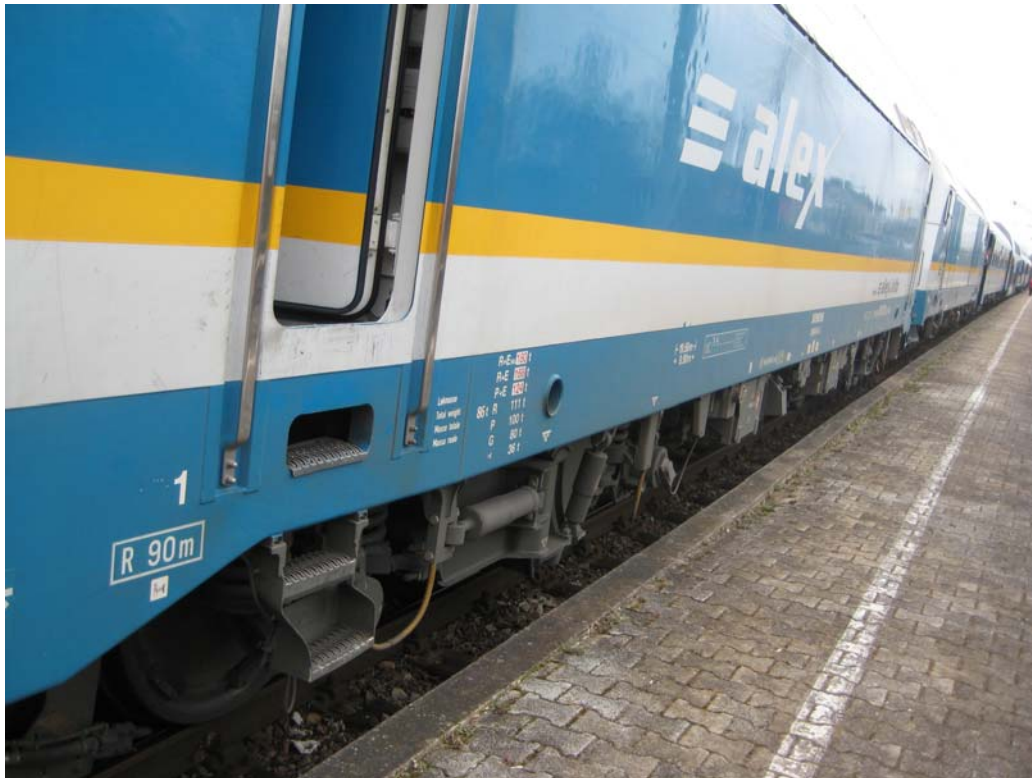
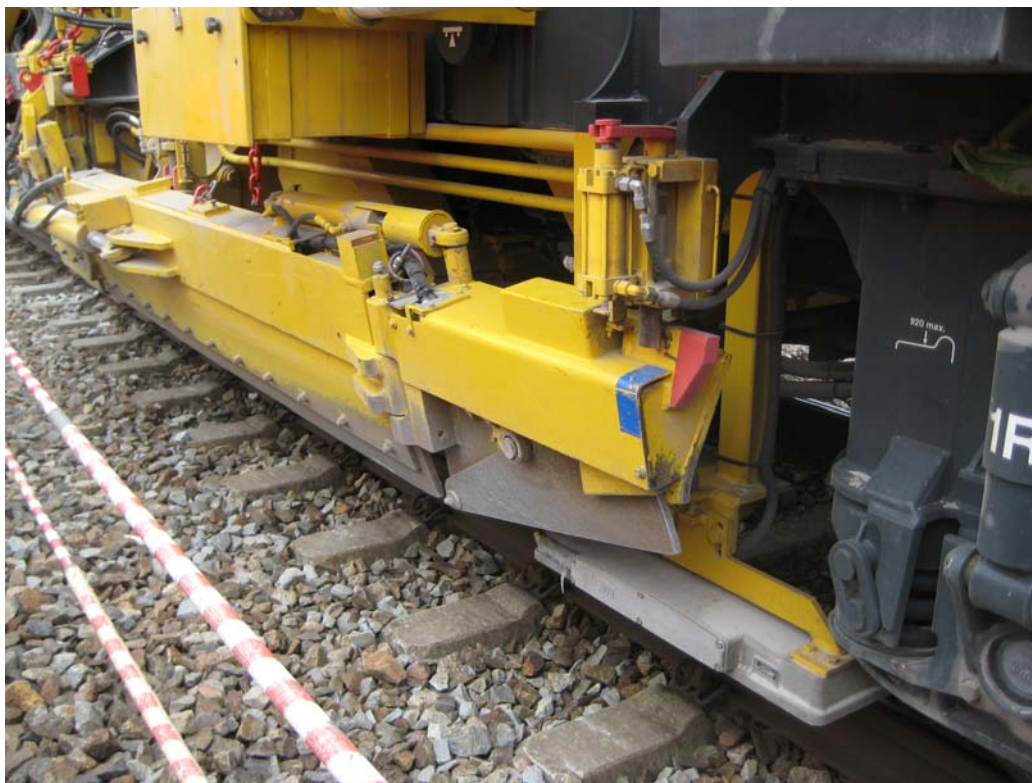
Abb. 1: Aufnahmen der beteiligten Fahrzeuge  
Quelle: DB Netz AG

Die in Fahrtrichtung linke vordere Trittstufe am führenden Triebfahrzeug wird verbogen, ferner sind Farbspuren am Taktgeber der 2.Achse des führenden Drehgestells festzustellen. Bei der Schotterplaniermaschine wird der Warngerber auf dem rechten Flankenpflug abgerissen. Der entstandene Sachschaden beläuft sich auf insgesamt ca. 3.500 €.

Zum Aufnehmen von überschüssigem Schotter außerhalb des festgelegten Arbeitsbereichs und zum Ausweichen vor einem Hindernis wurde der rechte Flankenpflug der Schotterplaniermaschine nach Deaktivierung der Schwenkbegrenzung kurzzeitig angehoben und seitlich weiter ausgeschwenkt. Der Bediener des Flankenpflugs übersah dabei die Warnung durch die blinkende Warnanlage vor dem herannahenden DPN 84102. Entgegen der betrieblichen Vorgabe lässt der Bediener des Flankenpfluges keine Gleissperrung beantragen, sondern schwenkt den Pflug eigenmächtig in das benachbarte Lichtraumprofil. Der in das Lichtraumprofil des DPN 84102 ragende Flankenpflug kollidierte mit dem auf der äußeren Spitze des Flankenpflugs obenauf montierten Warngerber mit der linken Trittstufe der führenden Lokomotive 9180 6183 002-5.

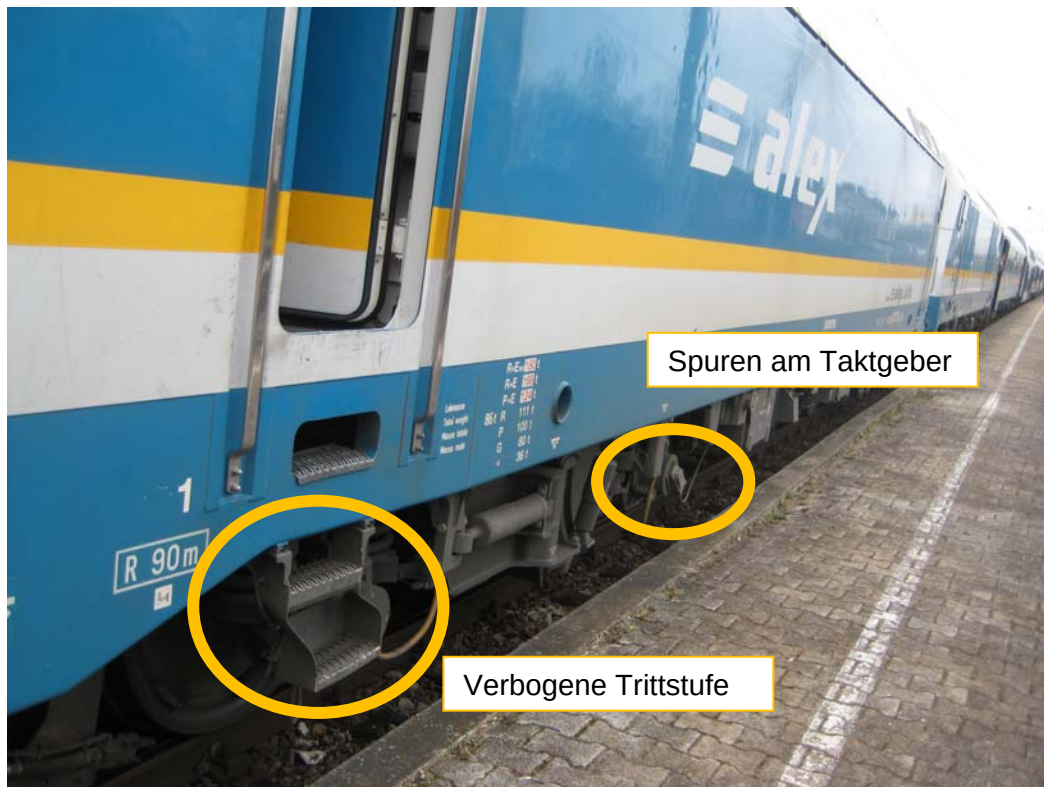
Abb. 5: Lok 9180 6183 002-5 mit Markierung der Schadensspuren  
Quelle: DB Netz AG

Die Sachschäden an der führenden Lok 9180 6183 002-5 sind geringfügig und werden auf ca. 2.500 € beziffert. An der beteiligten Schotterplaniermaschine 9980 9125 006-3 ist aufgrund der Gebrauchsspuren außer dem abgerissenen Warngerber kein zugehöriger Schaden identifizierbar. Die Instandsetzung des Warngerbers wird auf ca. 1.000 € geschätzt.

Anhand der dokumentierten Spuren lässt sich rekonstruieren, dass der auf dem rechten Flankenpflug der Schotterplaniermaschine 9980 9125 006-3 montierte Warnger mit der linken Trittstufe und dem Taktgeber der zweiten Achse der Lok 9180 6183 002-5 in Berührung gekommen ist. Die Trittstufe wurde dadurch im Bereich zwischen unterer und oberer Stufe längs der Fahrzeugachse nach hinten verschoben, die Stufenwangen wurden dabei sichtbar verbogen. Am Taktgeber blieben Farbspuren an der Gehäusekante zurück. Am Flankenpflug wurde der Warnger von seiner Halterung abgetrennt.

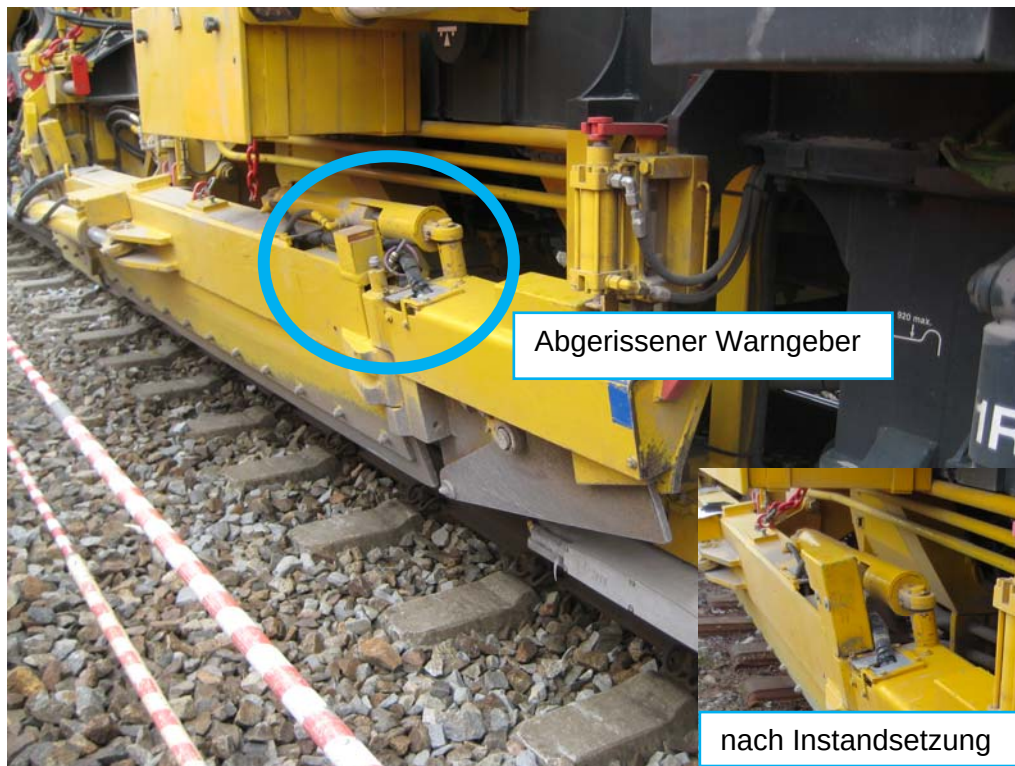
Abb. 8: Warnger am rechten Flankenpflug der Schotterplaniermaschine 9980 9125 006-3  
Quelle: DB Netz AG, Detailbild EUB
