# Untersuchungsbericht

Aktenzeichen: 60uu2015-05/002-3323

## Gefährliches Ereignis im Eisenbahnbetrieb

| Ereignisart: | Zugentgleisung |

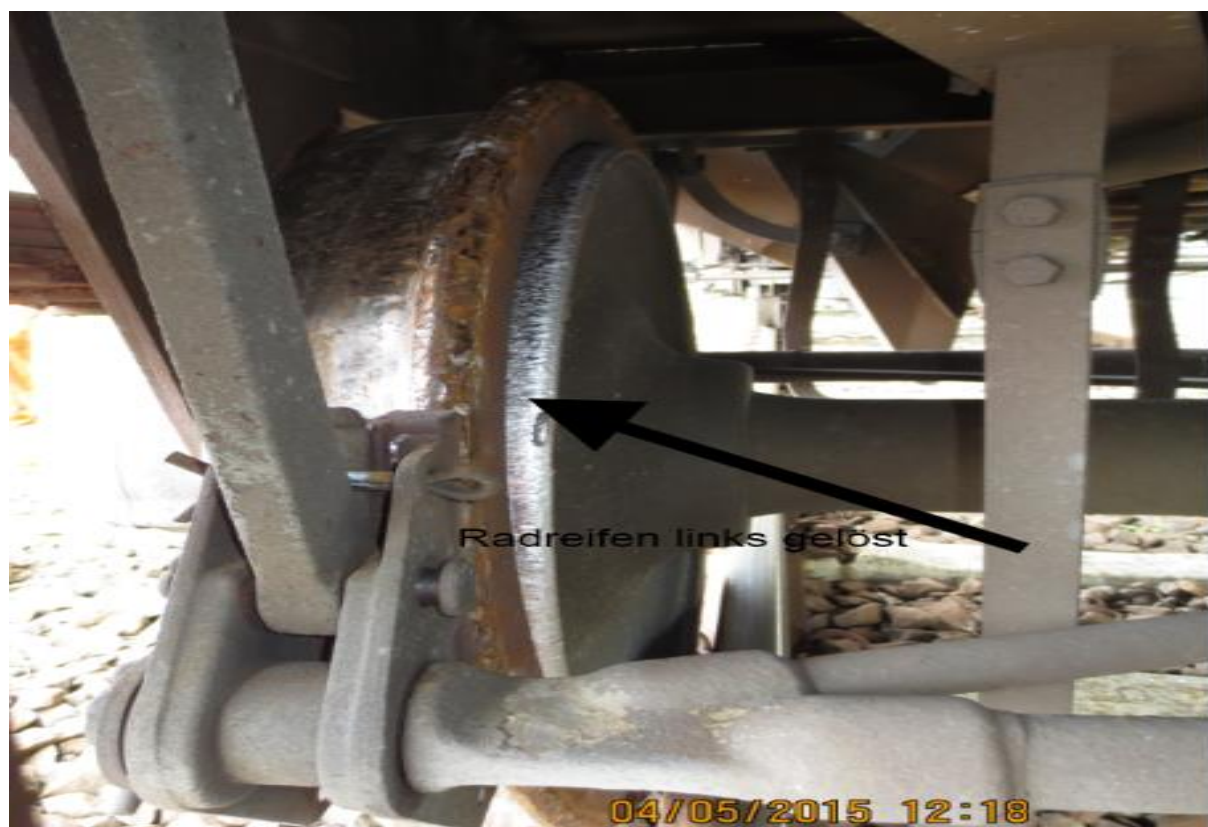
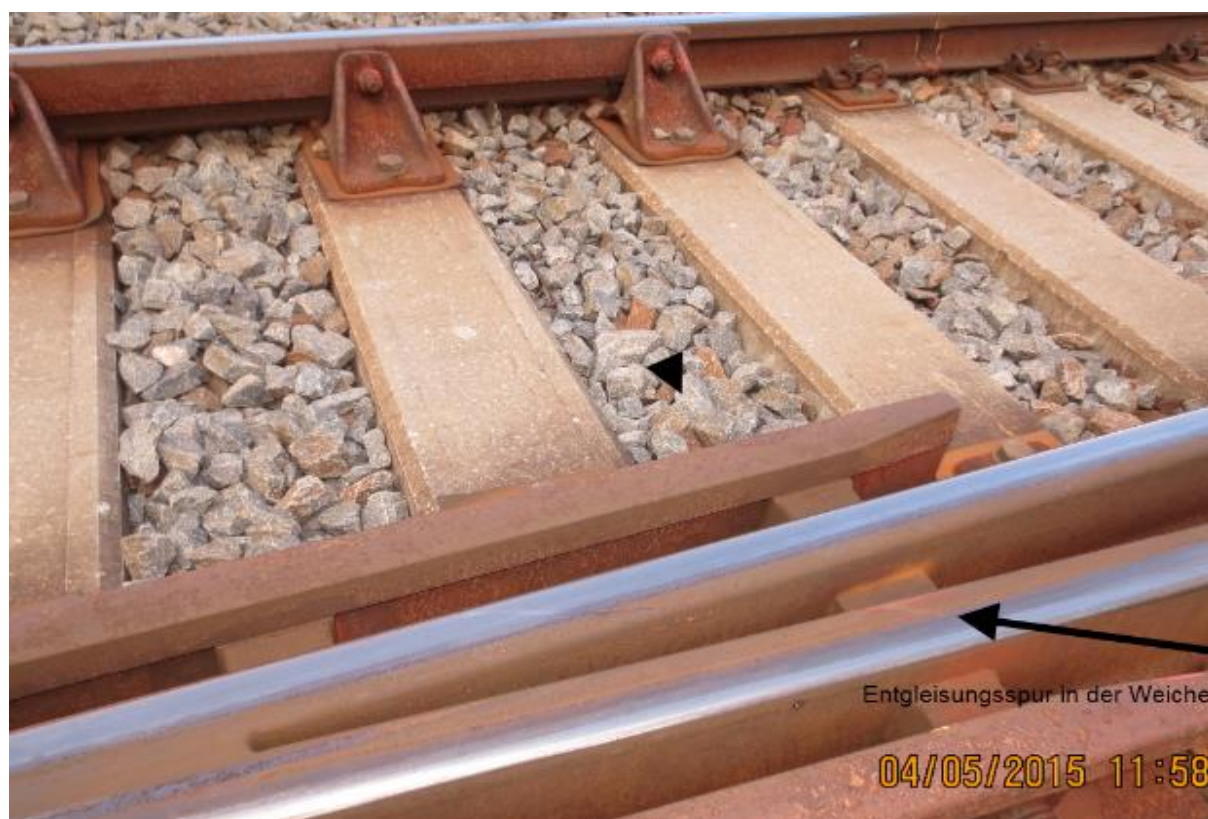
Als Ursache für die Entgleisung wurden zwei lose Radreifen an der hinteren Achse des 11. Wagens festgestellt. Ein Radreifen war bereits vom Radkörper abgerutscht, so dass das Spurmaß nicht mehr gehalten wurde.

Abb. 1: Aufnahmen an der Unfallstelle

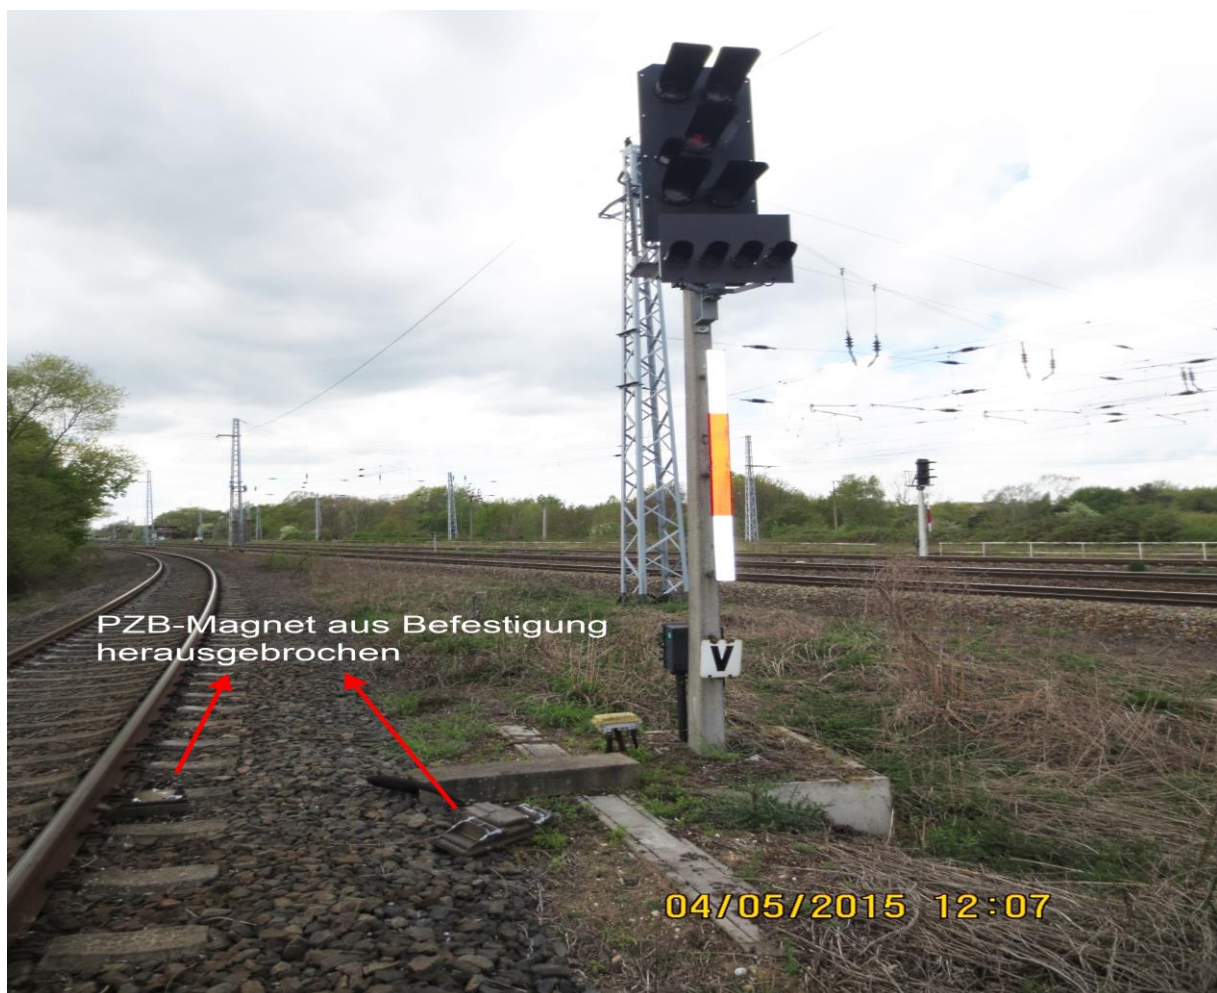
An der Leit- und Sicherungstechnik wurden ausschließlich Sachschäden nach der Entgleisung im Außenbereich an einem Kabel, an einem PZB-Magneten und an einer Achszählanlage festgestellt.

Abb. 3: Beschädigter PZB-Magnet

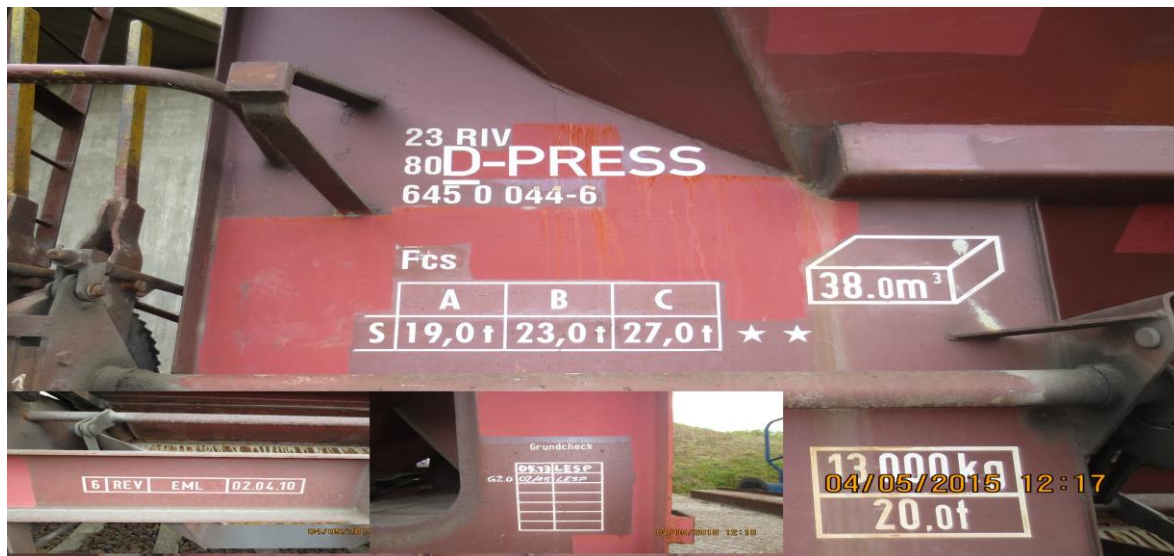
Abb. 4: Wagenanschriften – Fahrzeuguntersuchungen und Halterschaft

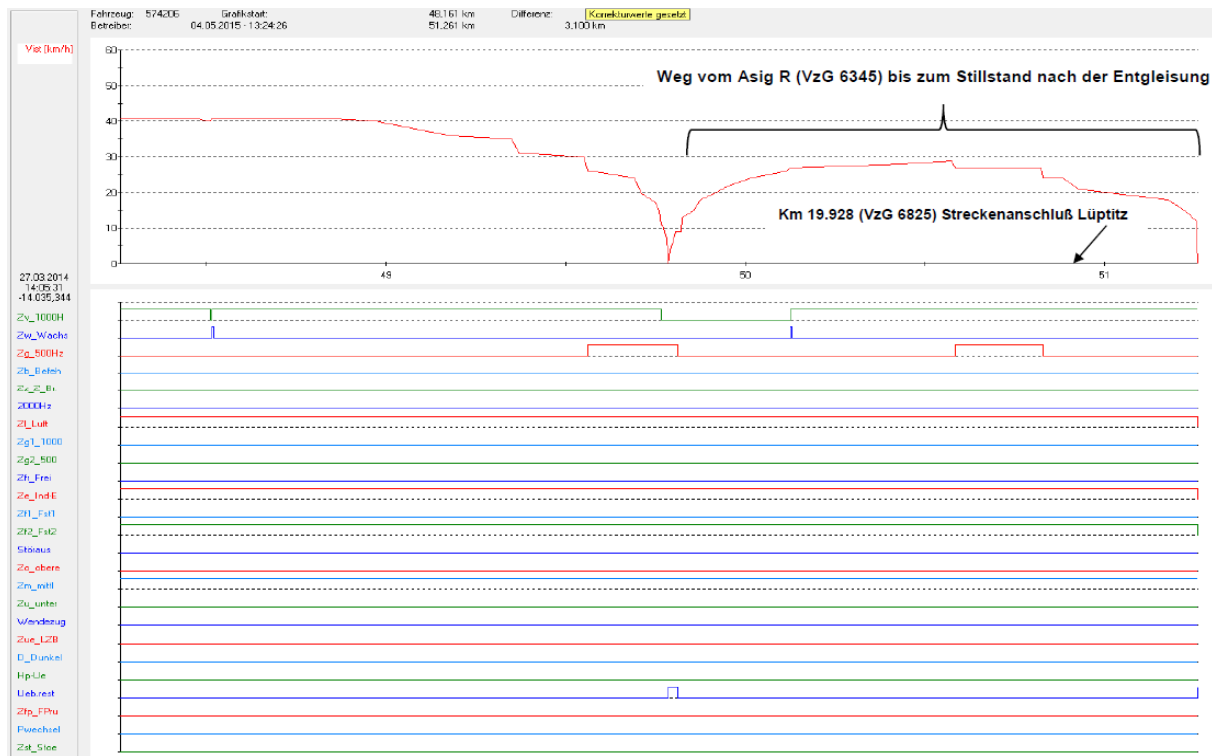
Abb. 6: Auszug Fahrdatenregistrierung, Quelle: DB Netz AG bearbeitet durch BEU

Die Aufzeichnung der Fahrdaten auf dem führenden Triebfahrzeug der Baureihe 346 erfolgte ordnungsgemäß auf einer Datenspeicherkassette der Bauform DSK 10. Zum Zeitpunkt der Einfahrt in das Gleis 6 des Bahnhofes Eilenburg (ca. 07:19 Uhr Systemzeit) wurde eine Geschwindigkeit von 40 km/h aufgezeichnet. Weiterhin ist erkennbar, dass bis zum Halt am Asig R im Kilometer 49,785 eine stufenweise Reduzierung der Geschwindigkeit erfolgte. Nach Aufnahme des Rangierbegleiters fuhr der Zug um ca. 07:31:18 Uhr mit verminderter Geschwindigkeit von maximal 30 km/h am Kilometer 50,630 in den Streckenanschluss nach Lüptitz ein. Die veränderte Kilometrierung im Streckenanschlussgleis kann in der EFR-Grafik nicht separat dargestellt werden. Sichtbar ist jedoch, dass der Zug nach der Feststellung der Entgleisung hinter dem Einfahrsignal V (km 19,928) des Streckenanschlusses zum Halten kam. Eine Schnellbremsung wurde nicht eingeleitet.

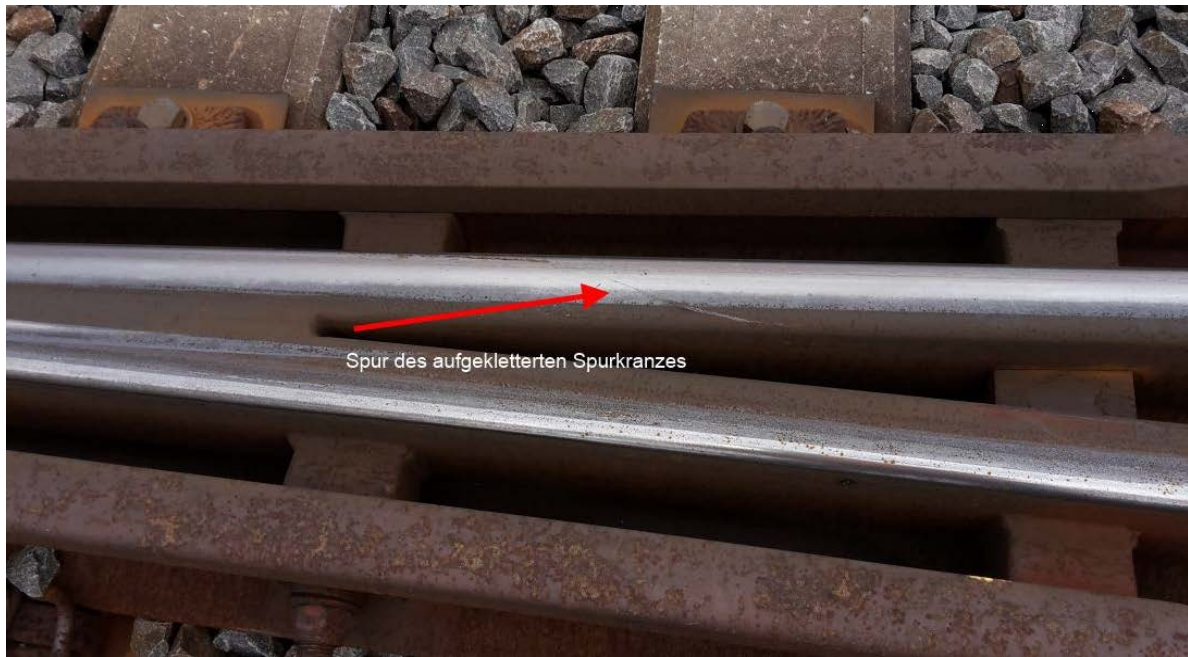
Die Spurkränze der entgleisten und gelösten Radreifen verursachten eine Reihe von Schäden an Schienen, Schwellen und Kleineisen, sowie an Teilen der Leit- und Sicherungstechnik. Die ersten Entgleisungsspuren waren kurz hinter der Spitze des Herzstückes der Weiche 114 zu erkennen, an der Stelle, an der der linke Radreifen den Schienenkopf überkletterte. Es war eine diagonale Einritzung des Schienenkopfes erkennbar. Durch die Entgleisung wurden weiterhin zwei gegenüberliegende Schienenfüße beider Schienen angeschlagen und herausgebrochen.

Abb. 7: Einritzung am Ende der Herzstückspitze

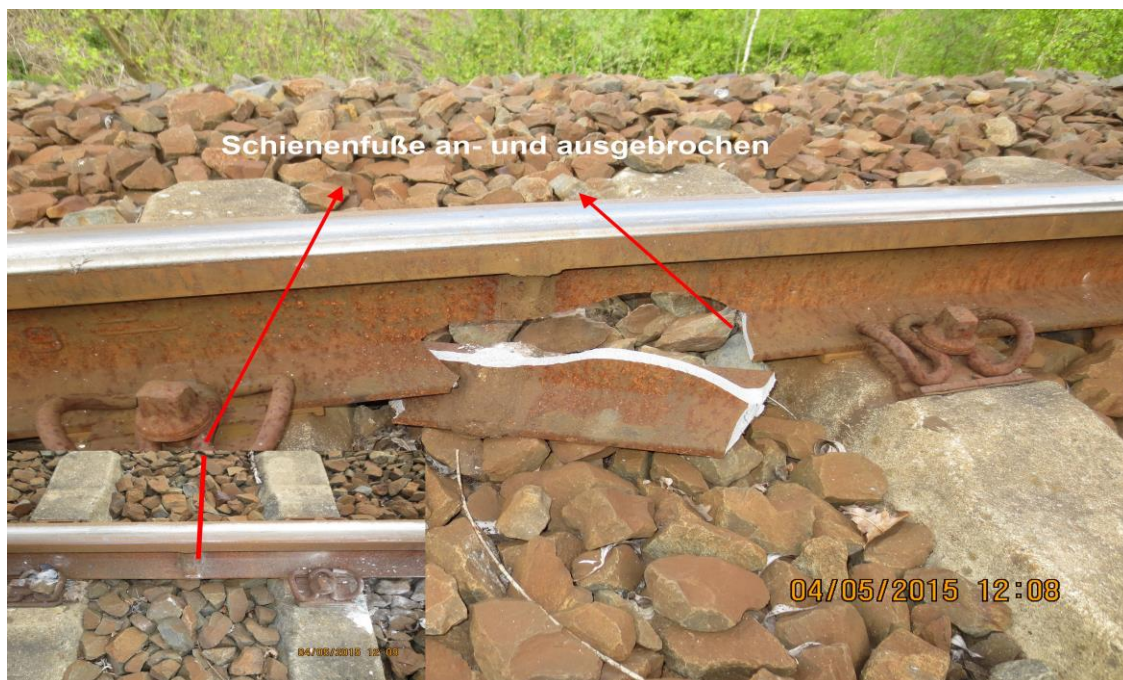
Abb. 8: Beschädigte Schienenfüße

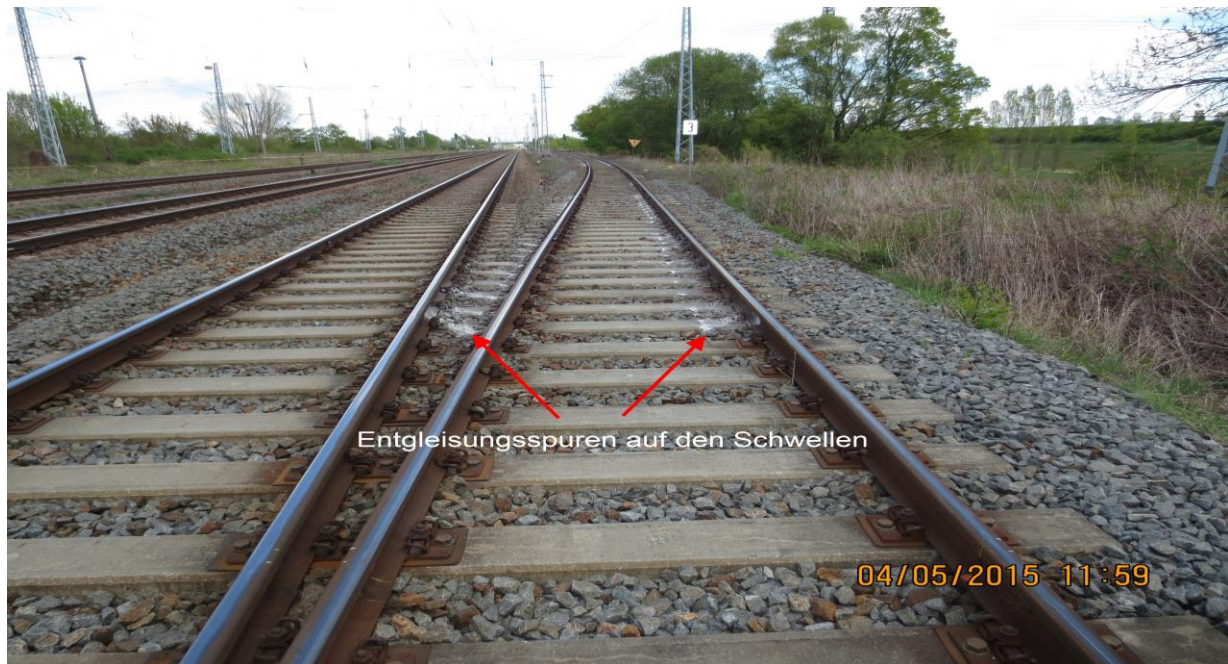
Über die Entfernung von der Entgleisungsstelle bis zum Stillstand des Zuges wurden die Betonschwellen beschädigt. An der Stelle, an der die entgleisten Räder auf die Schwellen auftrafen, war der Beton ausgebrochen. Die Außenseite der linken Schiene wies Schleifspuren des linken Rades am Schienenkopf auf.

Abb. 9: Trümmerspuren durch den aufgeschlagenen Spurkranz auf den Schwellen
