# Untersuchungsbericht

Aktenzeichen: 60uu2015-04/003-3323

## Gefährliches Ereignis im Eisenbahnbetrieb

| Ereignisart: | Zugentgleisung |

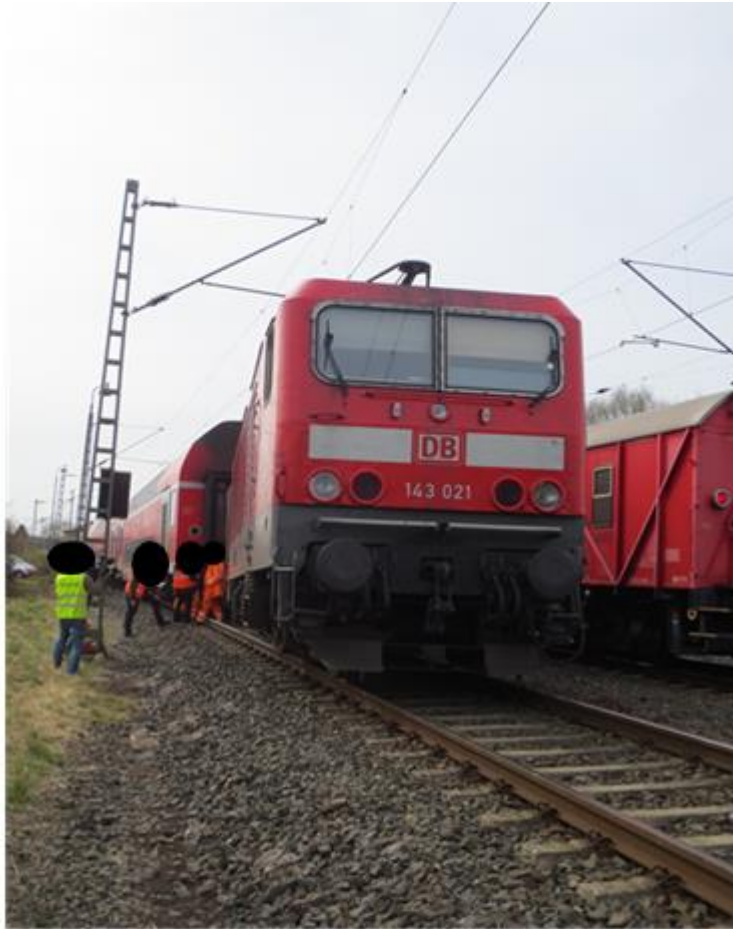
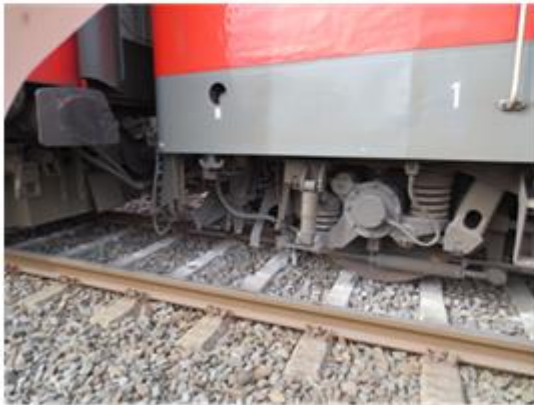
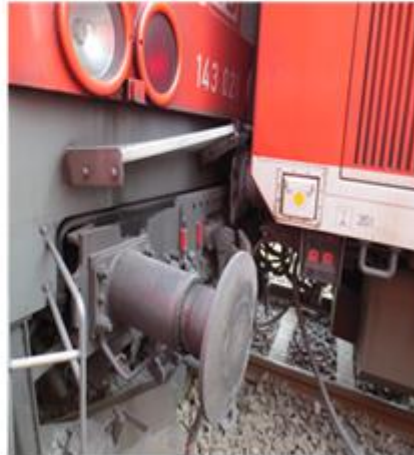
Am 07.04.2015 gegen 11:23 Uhr entgleist der RB 15423 bei der Ausfahrt aus dem Bf Eschhofen mit dem nachlaufenden Drehgestell des Tfz in der Weiche 611. Der Zug kommt etwa in km 66,2 zum Stehen.

Aufgrund eines Radsatzwellenbruchs an der zweiten Achse des nachlaufenden Drehgestells beim Tfz 90 80 6143 021-4 und der dadurch entstehenden Vergrößerung des Ar Maßes kommt es bei der Abfahrt der RB 15423 im Bf Limburg zu Anschlagsspuren an Radlenkern und Weichen. Bei der Durchfahrt der Weiche 611 in Eschhofen kommt es schließlich zur Entgleisung des zweiten Drehgestells.

Abb. 1: Aufnahmen an der Unfallstelle

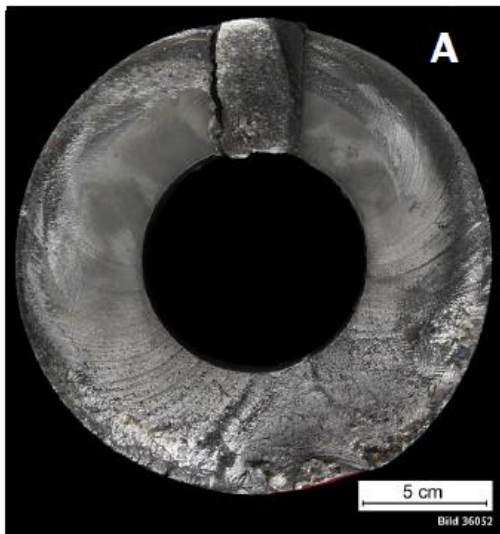
Die Untersuchung des Tfz 91 80 6 143 021-4 hat ergeben, dass an der 2. Achse ein Radsatzwellenbruch vorliegt. Bei der Bruchart der Radsatzwelle handelt es sich um einen Ermüdungsbruch. Die Bruchstelle befindet sich ca. 642 mm bzw. 659 mm von der Stirnfläche der A - Seite entfernt. Auf den nachfolgenden Bildern ist die Welle mit den Bruchflächen dargestellt.

- Ermüdungsbruchfläche: 65%
- Restgewaltbruchfläche: 35%

Abb. 5: Welle mit den einzelnen Bruchflächen

Durch das vorliegende Verhältnis der Ermüdungsbruchfläche von ca. 65% zur Gesamtbruchfläche kann von einer niedrigen Nennspannung bei der Rissausbreitung und von einer moderaten Risswachstumsgeschwindigkeit ausgegangen werden. Der Ursprung der Ermüdungsrisse liegt nach den Untersuchungsergebnissen in dem stark verunreinigten Mikrogefüge (nichtmetallischen Einschlüssen) der Radsatzwelle. Die Folge ist, dass es bereits bei geringen Formänderungen zu Durchtrennung des Materials kommt. An dieser herstellungsbedingten Längstrennung sind zwei Ermüdungsrisse entstanden, die zunächst separat voneinander und im späteren Verlauf schrittweise aufeinander zugewachsen sind, bis sie sich schließlich vereinigt haben und es zum Restgewaltbruch kam.

Der Radsatzwellenbruch war die Folge eines fortgeschrittenen Ermüdungsrissses, der aufgrund von herstellungsbedingten Längstrennungen im Material (A4T) der Welle entstanden ist. Ähnliche Untersuchungsergebnisse wurden parallel bei zwei weiteren Radsatzwellen der BR 143 im Jahre 2003 und 2014 ermittelt. Im Jahr 2003 kam es ebenfalls während des Betriebes zum Versagen der Welle. Die Radsatzwellen wurden alle im Radsatzwerk Ilsenburg hergestellt. Allerdings stammen die Wellen aus unterschiedlichen Herstellungsjahren und somit auch aus unterschiedlichen Chargen. Ferner muss festgehalten werden, dass die chemische Zusammensetzung des Werkstoffes die Forderungen des UIC-Merkblattes 811-1 VE erfüllten. Allerdings beinhaltete das UIC-Merkblatt 811-1 zu diesem Zeitpunkt noch keine Angaben zum Reinheitsgrad nach DIN EN 13261, der heute für die Herstellung von Wellen gilt.

Seitens DB Regio sind folgende Maßnahme eingeleitet worden, die ein Versagen der Radsatzwelle während des Betriebes verhindern sollen. Die IW-P (S) 422/2014 wurde am

27.04.2015 durch die IW-P (S) 137/2015 ersetzt. Die folgende Abbildung zeigt einen Auszug der Weisung mit getroffenen Maßnahmen.

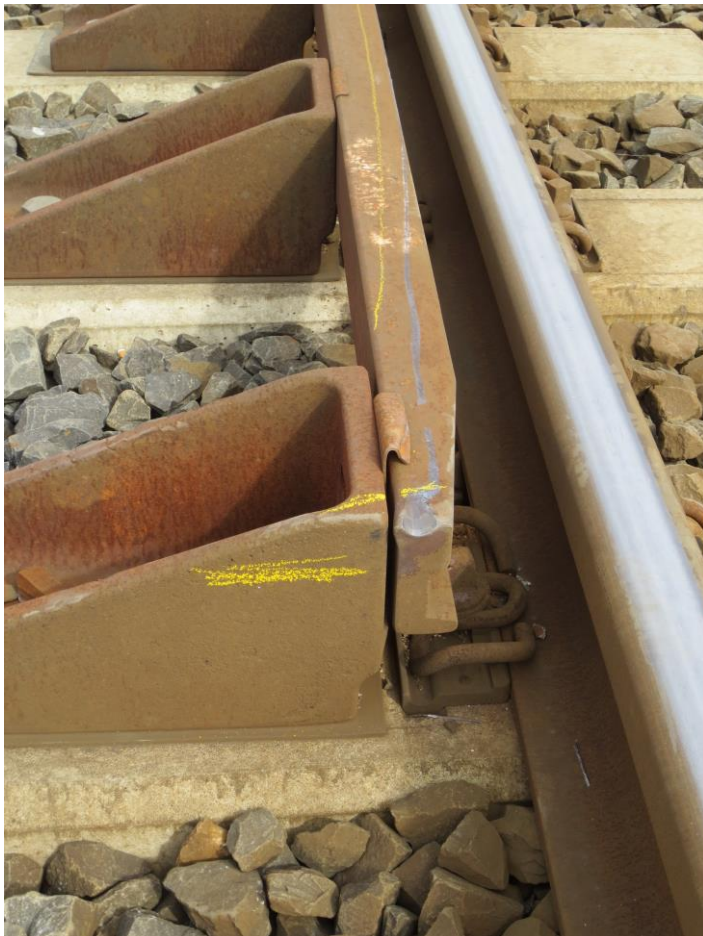
Entgleisungsspuren auf der Strecke von Frankfurt – Limburg konnten nicht vorgefunden werden. Die Unfallspuren lassen keine genaue Stelle zwischen Limburg und Eschhofen erkennen, an dem die Radsatzwelle gebrochen ist. Von der ersten Weiche an, nach Abfahrt der RB 15423 im Bf Limburg sind Anschlag- und Entgleisungsspuren zu erkennen. Vor Ort konnte der Radsatzwellenbruch optisch nicht festgestellt werden. Die folgende Abbildung zeigt als Beispiel hierfür, Anschlagsspuren am Radlenker der Ausfahrweiche 611 im Bf Eschhofen.

Abb. 7: Anschlagsspuren am Radlenker der Einfahrweiche Eschhofen
