# Untersuchungsbericht

Aktenzeichen: 60uu2015-05/012-3323

## Gefährliches Ereignis im Eisenbahnbetrieb

| Ereignisart: | Zugentgleisung |

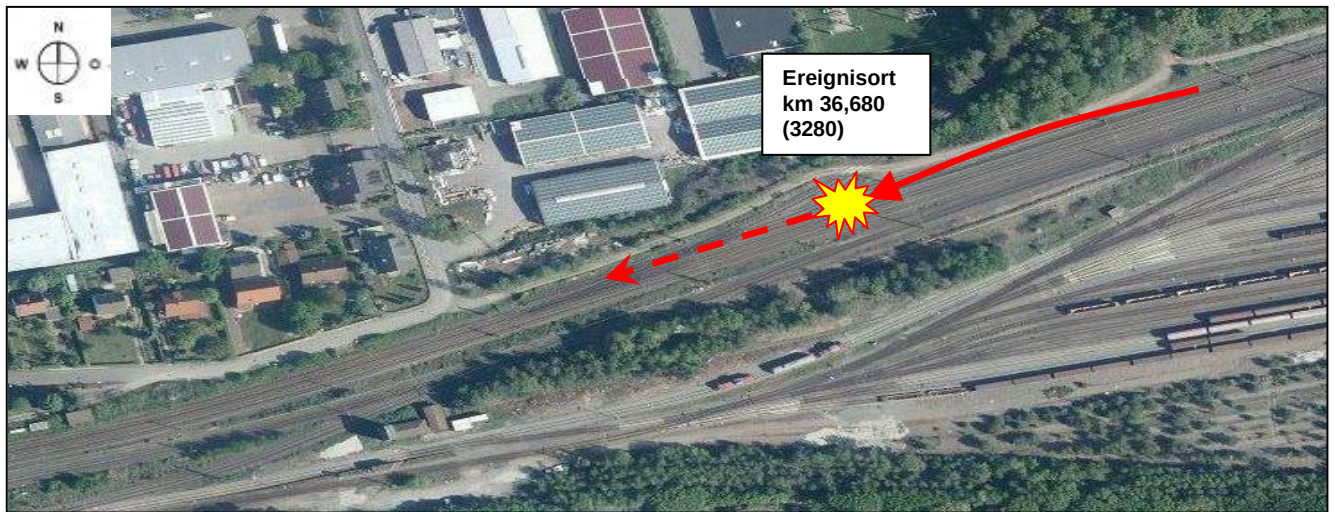
Abb. 1: Luftaufnahme des Ereignisortes

Am 16.05.2015 gegen 09:16 Uhr entgleist der EZ 51904 in km 38,680 bei der Fahrt von Mannheim Rbf nach Saarbrücken Rbf im Bahnhof (Bf) Einsiedlerhof. Aufgrund eines Radlagerschadens am dem zweiachsigen Güterwagen 2180 2469 010-7 kommt es in Folge zum Bruch des Wellenschenkels an der in Fahrtrichtung nachlaufenden Achse.

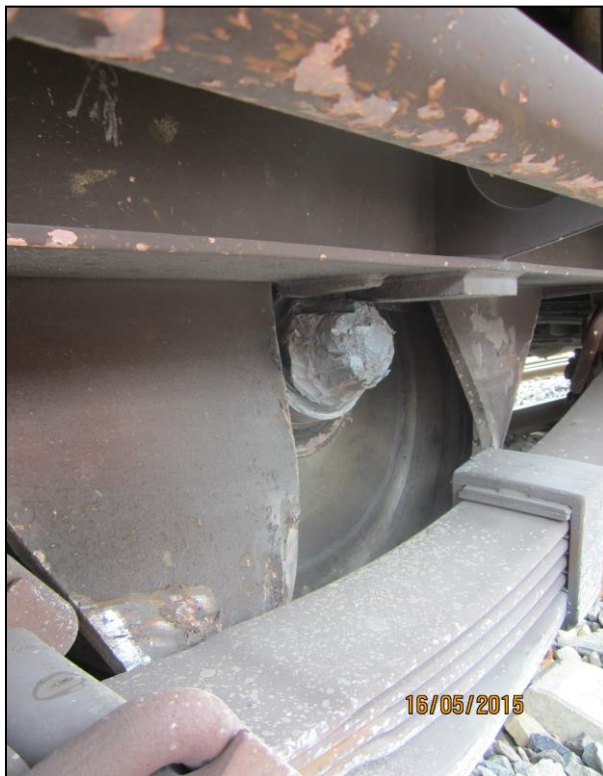
Abb. 2: Abgescherter Radsatzwellenstumpf des 13. Güterwagens

Die Ursache der Entgleisung war ein Radsatzlagerschaden am 13. Güterwagens (Fz-Nr.: 2180 2469 010-7, Hbbins der Bauart 306) im Zugverband. Hierbei kam es zu einer hitzebedingten Abscherung des Radsatzwellenstumpfes des nachlaufenden Radsatzes und in der weiteren Folge zur Entgleisung des Wagens ca. in Höhe des Zsig 14S1 des Bf Einsiedlerhof.

Ursache der Entgleisung war ein Radsatzlagerschaden (RS-Nr.: 368 476+79) des Güterwagens 2180 2469 010-7. Der Lagerschaden war höchstwahrscheinlich auf einen losen hinteren Innenring zurückzuführen. Infolge der Reibung zwischen dem losen Innenring und dem Wellenschenkel führte dies zum Blockieren des Lagers und letztendlich zum Abscheren des Wellenschenkels. Während der Fahrt wurde die Schadensentwicklung als „Heißläufer“ an der 58. Achse durch die HOA Lambrecht (Pfalz) in km 69,077 detektiert. Die HOA - Alarmmeldung wurde dem Fdl ESTW Neustadt West optisch und akustisch signalisiert und als Messprotokoll hinterlegt. Gemäß Ril 408.0553 sind bei Unregelmäßigkeiten an Fahrzeugen oder Ladungen, wenn diese festgestellt oder gemeldet werden, außer wenn eine Unregelmäßigkeit durch eine Heißläuferortungsanlage oder Festbremsortungsanlage angezeigt wird, Maßnahmen bei Gefahr zu treffen. Laut „Örtlicher Zusätze zur Ril 484 für das ESTW Neustadt (Weinstr.)“ sind dem Triebfahrzeugführer vor dem Anhalten des Zuges der betroffene Radsatz und die betroffene Zugseite mitzuteilen. Bei der Übermittlung des betroffenen Radsatzes (58. Achse) unterlief dem Fdl ein Übermittlungsfehler. Anstatt der 58. Achse übermittelte er nachweislich die 48. Achse an den Tf des EZ 51904. Hierbei handelte es sich um den 10. Wagen und nicht um den 13. Wagen im Zugverband (s. Abb.11). Die vorge-
