# Untersuchungsbericht

Aktenzeichen: 60uu2016-01/007-3323

## Gefährliches Ereignis im Eisenbahnbetrieb

| Ereignisart: | Bahnübergangsunfall |

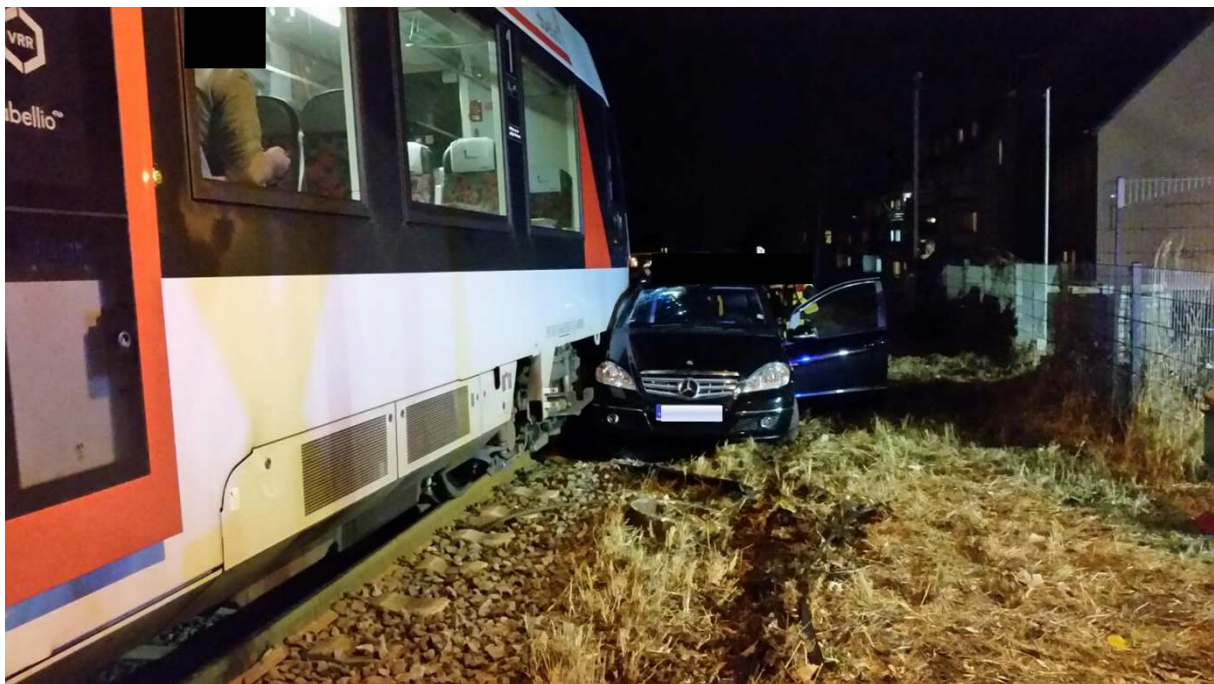
Durch den Unfall wurde der Fahrer des Pkw leicht verletzt. Es entstanden Sachschäden an den beteiligten Fahrzeugen.

Abb. 1: Aufnahme von der Unfallstelle

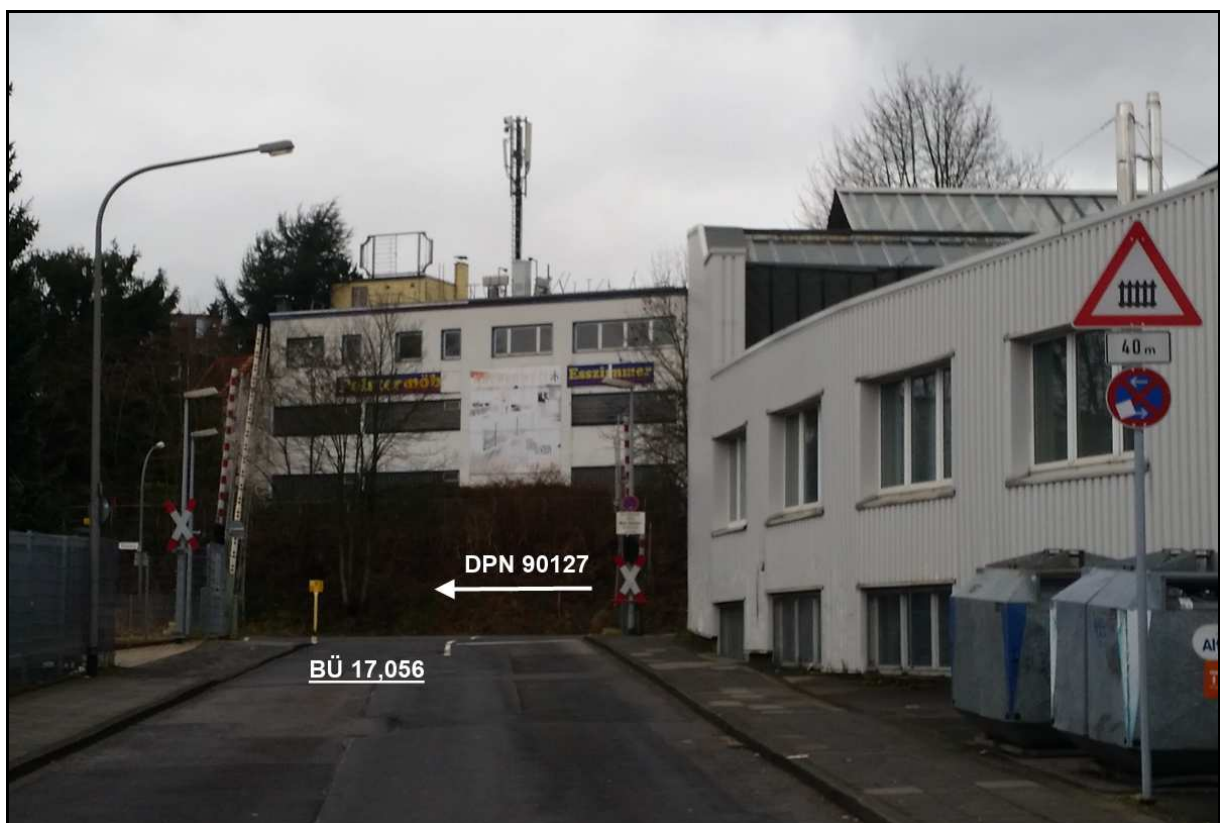
Der BÜ wird gesichert durch eine wärterbediente Vollschränke mit Sperr- und Meldeeinrichtung (SpM). Die Bedienung und Überwachung der Anlage erfolgt durch den Fdl Remscheid. Das Schließen der Schranken wird durch Lichtzeichen auf den Straßenverkehr abgestimmt. Zur Freiraumüberwachung steht dem Fdl eine Videoanlage zur Verfügung. Eine Störung der BÜSA wurde nicht festgestellt. Ohnehin war die Ausfahrzugstraße für Zug 90127 nicht eingestellt. Demzufolge gab es für den Fdl auch keinen Anlass, die BÜSA am BÜ 17,056 einzuschalten.

Abb. 4: BÜ 17,056 (Blumentalstraße) aus Sicht des Pkw-Fahrers (Folgetag)
