# Untersuchungsbericht

Aktenzeichen: 60uu2008-04/026-3323

## Gefährliches Ereignis im Eisenbahnbetrieb

| Ereignisart: | Personenunfall |

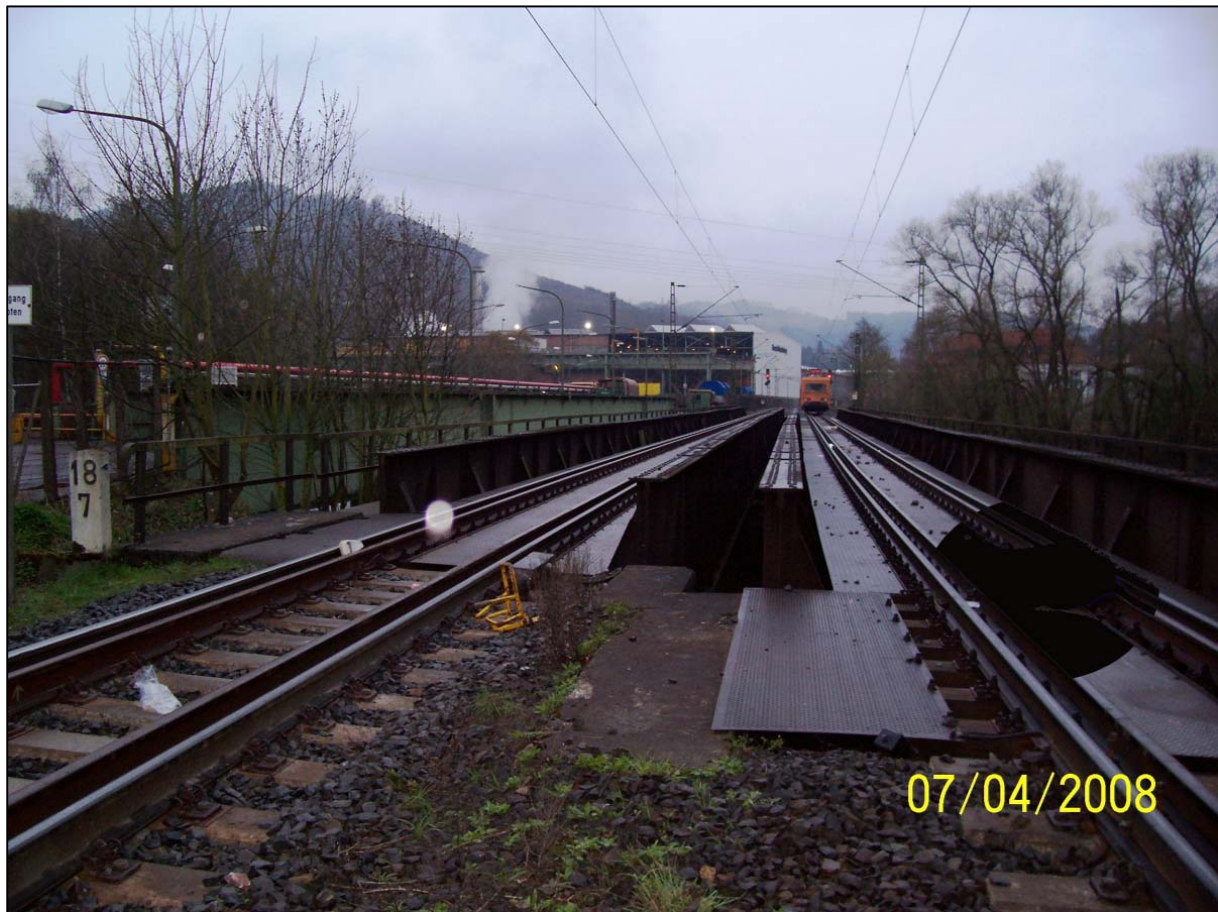
Abbildung 3: Aufnahme von der Unfallstelle<sup>3</sup>

Das nachfolgende Foto zeigt die Unfallstelle. Im Hintergrund sind Zug 98520 und die Einfahrssignale (Esig) des Bahnhofs Hohenlimburg zu erkennen.
