# Untersuchungsbericht

Aktenzeichen: BEU-uu2019-04/005-3323

## Gefährliches Ereignis im Eisenbahnbetrieb

| Ereignisart: | Zugkollision |

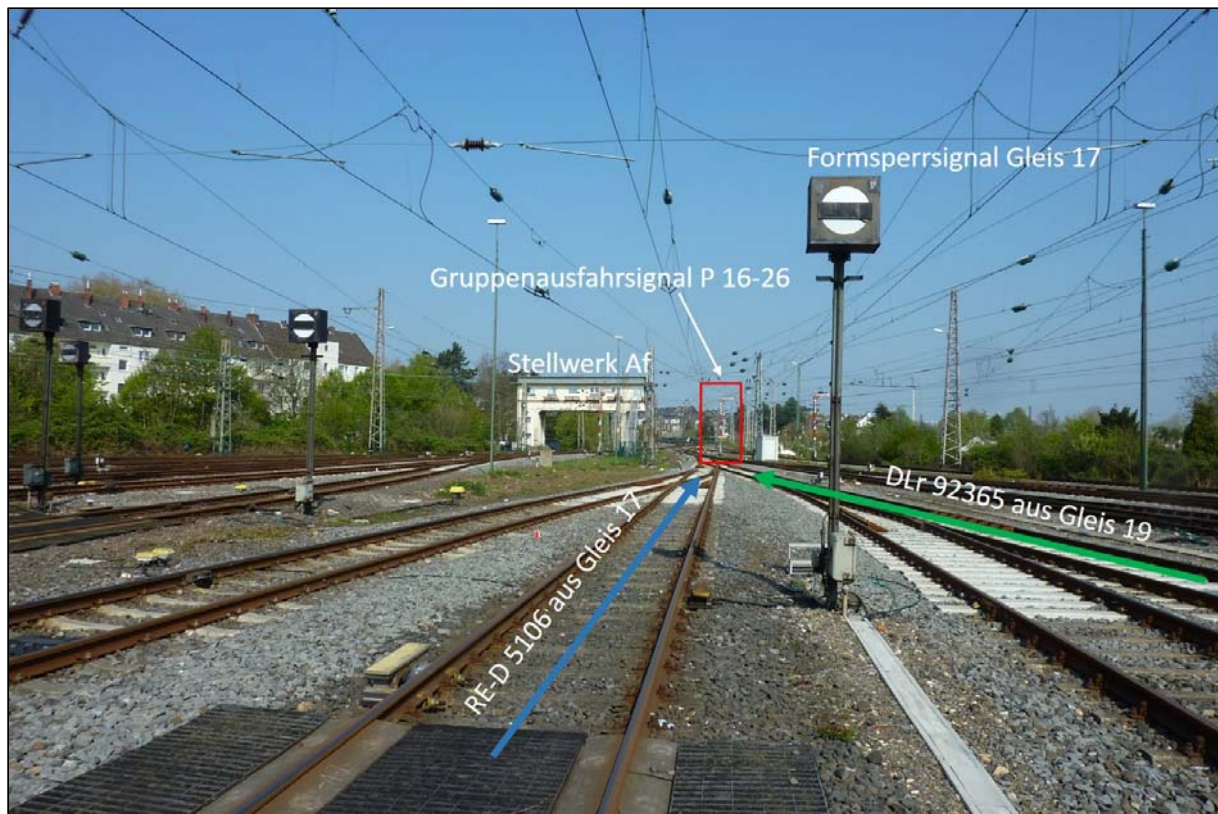
Abbildung 7: Ausgangssituation

Als der zuständige FdI bemerkte, dass sich außer dem Zug DLr 92365 in Gleis 19 auch Zug RE - D 5106 in Gleis 17 in Bewegung setzte, brachte er, um eine drohende Kollision zu verhindern, das Gruppenausfahrtsignal sofort in Haltstellung. Die Kollision beider Züge konnte er dennoch nicht abwenden.

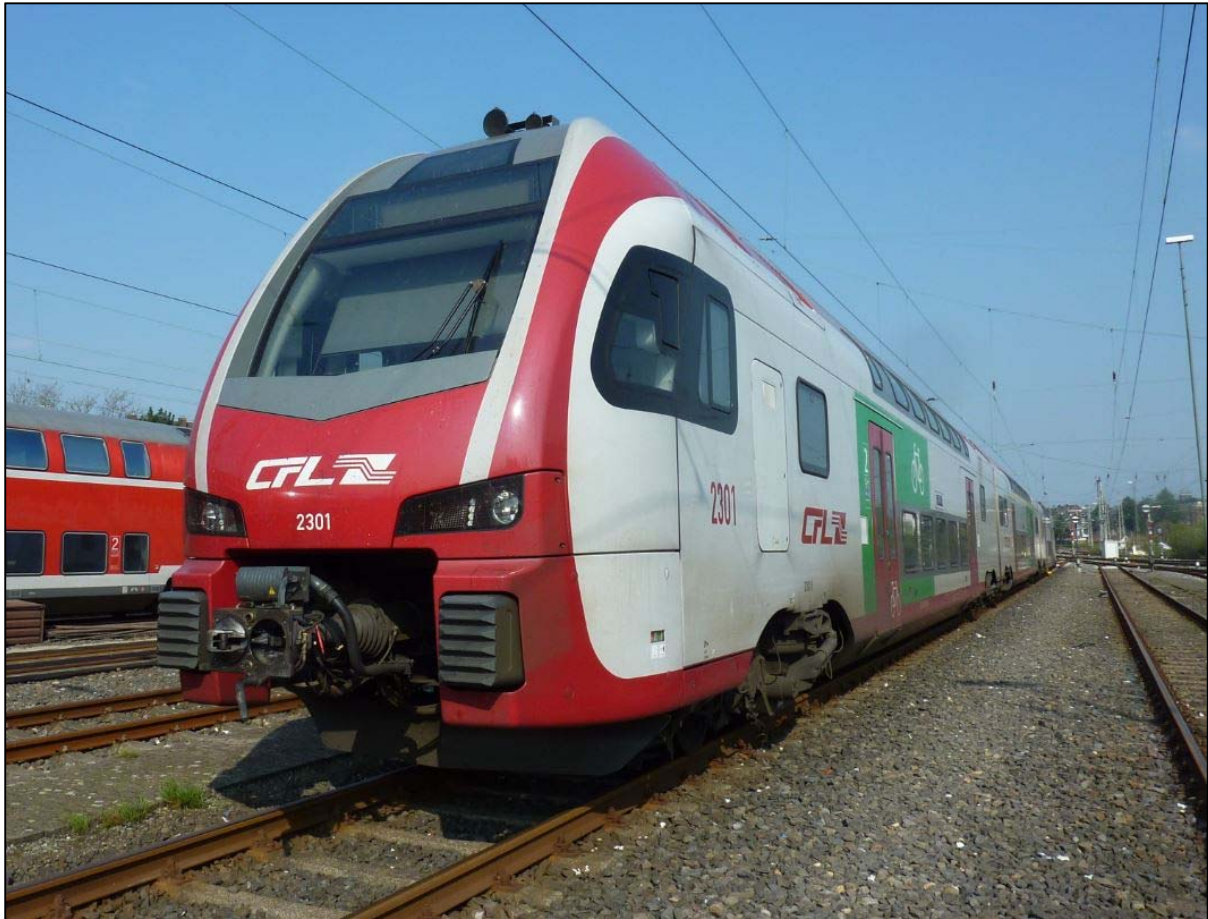
Abbildung 11: Baureihe 2300

Für die Zugfahrt RE-D 5106 kam ein Elektrotriebzug der Baureihe 2300 der Chemins de Fer Luxembourgeois (CFL) mit der Fahrzeugnummer 94 82 0023 011-8 zum Einsatz. Der dreiteilige Doppelstockzug KISS (komfortabler innovativer spurtstarker S-Bahn-Zug) des Herstellers Stadler verfügte über eine Gesamtmasse von 192 t und eine Länge von 80 m. Die vorhandenen 196 Bremsdruckstellen waren laut Fahrplan für die anschließende Zugfahrt ausreichend. Bei den Untersuchungen des Fahrzeugs wurde kein technischer Mangel festgestellt. Im Rahmen der Überprüfung der PZB Fahrzeuginrichtung wurde jedoch erkannt, dass wegen eines Defektes am Aufzeichnungsgerät im führenden Fahrzeug die Fahrdaten nicht ausgelesen werden konnten. Dies hatte keinen Einfluss auf die Funktion der PZB Fahrzeuginrichtung. Die EFR Daten konnten im weiteren Verlauf der Untersuchungen aus dem Aufzeichnungsgerät des in Fahrtrichtung hinteren Führerraums ausgewertet werden.

Beide Triebzüge wurden bei der Zugkollision beschädigt. Während sich die Schäden von DLr 92365 ab dem zweiten Wagen über die linke Seite der ersten Zugeinheit 25306 verteilten, waren die Beschädigungen an RE-D 5106 bei Zug RE-D 5106 in erster Linie im Bereich des vorderen Führerraums des Elektrotriebzuges CFL 2300 zu finden. Das vordere Drehgestell des ersten Wagens war vollständig entgleist.
