# Untersuchungsbericht

Aktenzeichen: 60uu2016-07/007-3323

## Gefährliches Ereignis im Eisenbahnbetrieb

| Ereignisart: | Zugkollision |

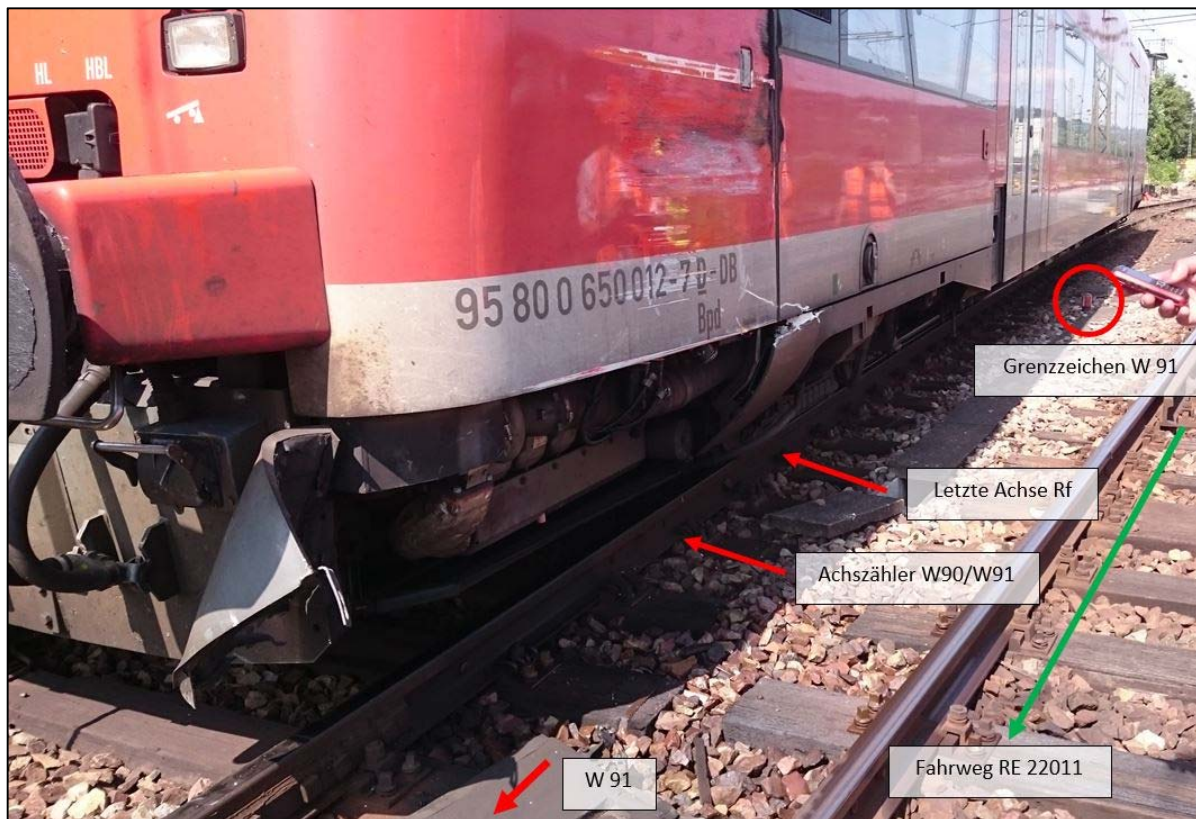
Abbildung 8: Darstellung Halteplatz der Rf

Die folgende Abbildung 8 verdeutlicht die am Ereignisort vorgefundene Situation und die Lage der vorgenannten Elemente. Der Wagenpark des RE 22011 war zum Zeitpunkt der Bilderstellung bereits abgezogen.
