# Untersuchungsbericht

Aktenzeichen: BEU-uu2018-05/003-3323

## Gefährliches Ereignis im Eisenbahnbetrieb

| Ereignisart: | Zugkollision |

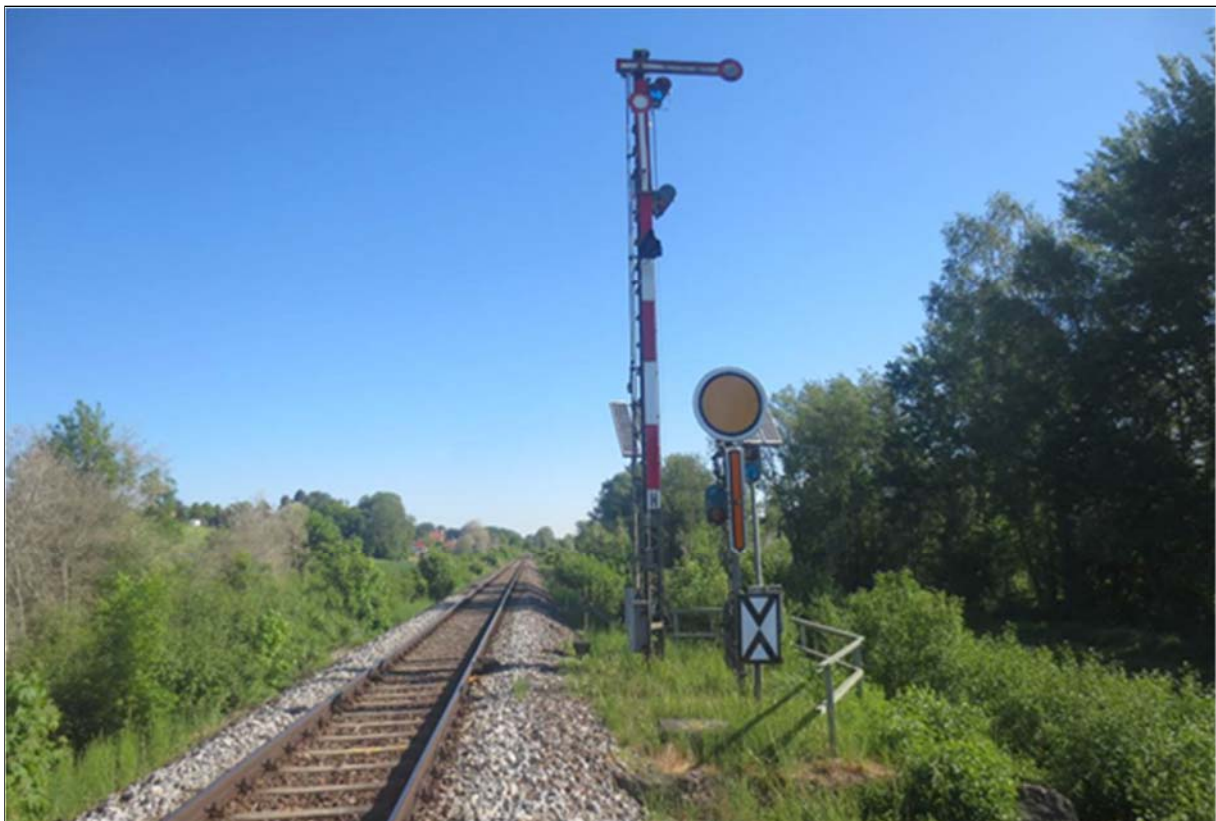
Abbildung 3: Esig H aus Richtung Dasing

Die nachfolgenden zwei Bilder zeigen den Bereich vom Einfahrsignal (Esig) H in Richtung Bf Aichach bis zur Unfallstelle. Der vor dem Ausfahrsignal (Asig) F wartende Güterzug DGS 98907 war für den Tf des Personenzuges DPN 86696 erst nach dem Einfahren in den Rechtsbogen vor der Einfahrweiche erkennbar. Bis zur Kollision verblieb dann nur noch eine Wegstrecke von ca. 130 m.

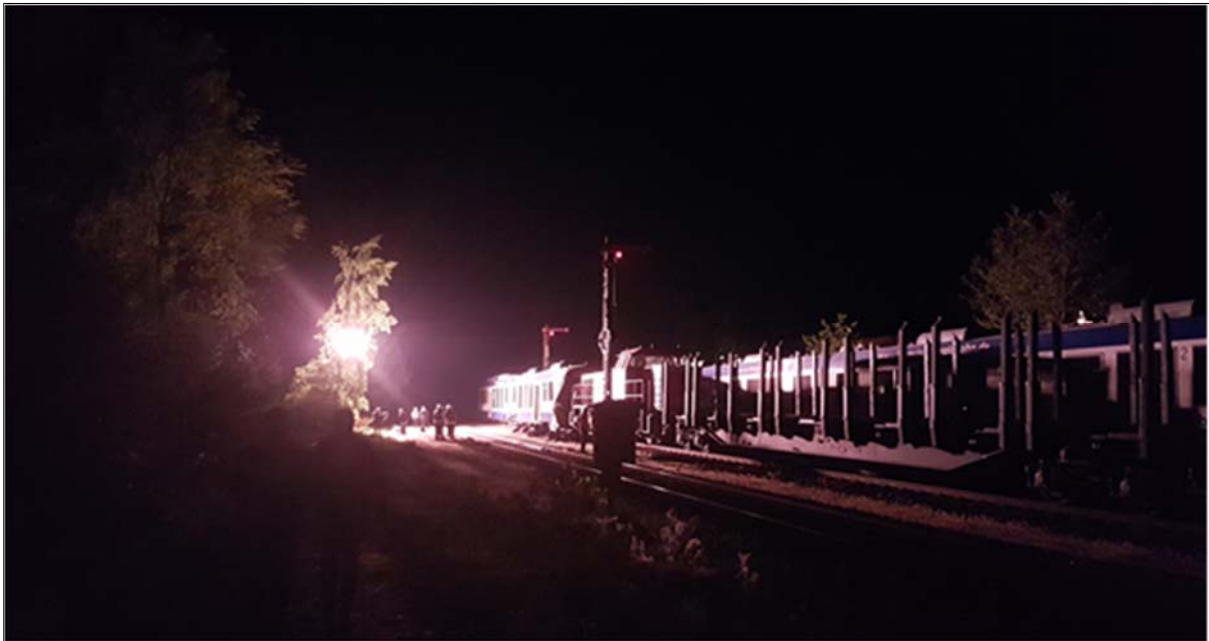
Abbildung 5: Übersicht Unfallstelle<sup>3</sup>

An der Infrastruktur entstanden nur geringfügige Schäden.

Die folgenden Abbildungen verdeutlichen die entstandenen Sachschäden:

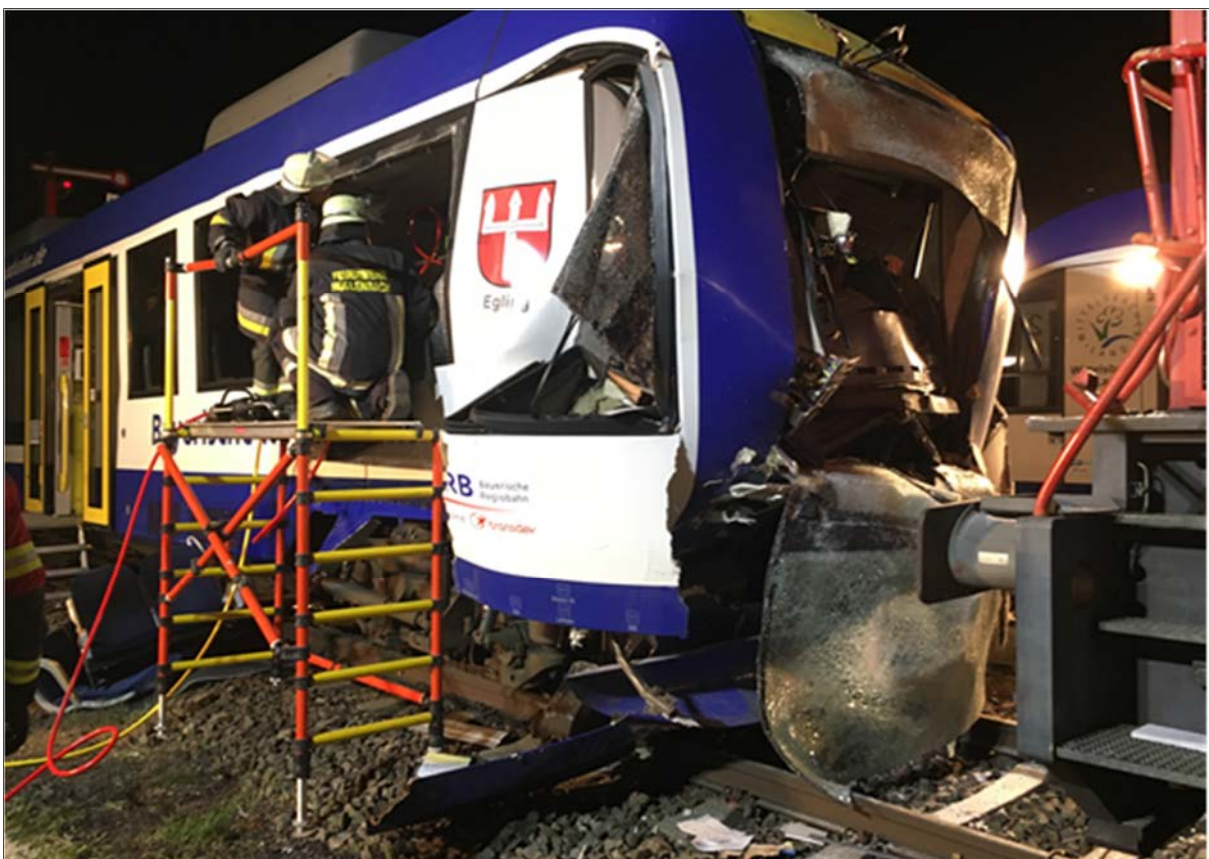
Abbildung 6: Schadbild Fahrzeuge<sup>4</sup>

Der Triebwagen der BRB wurde im Bereich des Führerstands völlig zerstört. Das führende Drehgestell entgleiste.

Bei der Diesellok des Güterzuges wurden die Crashpuffer eingedrückt und das Frontgeländer massiv verbogen.

Bei der Diesellok des Güterzuges wurden die Crashpuffer eingedrückt und das Frontgeländer massiv verbogen. Die an der Lok verbauten Crashelemente haben wie vorgesehen funktioniert. Es waren keine strukturellen Schäden am Triebfahrzeug erkennbar.
