# Untersuchungsbericht

Aktenzeichen: BEU-uu2019-08/005-3323

## Gefährliches Ereignis im Eisenbahnbetrieb

| Ereignisart: | Zugkollision |

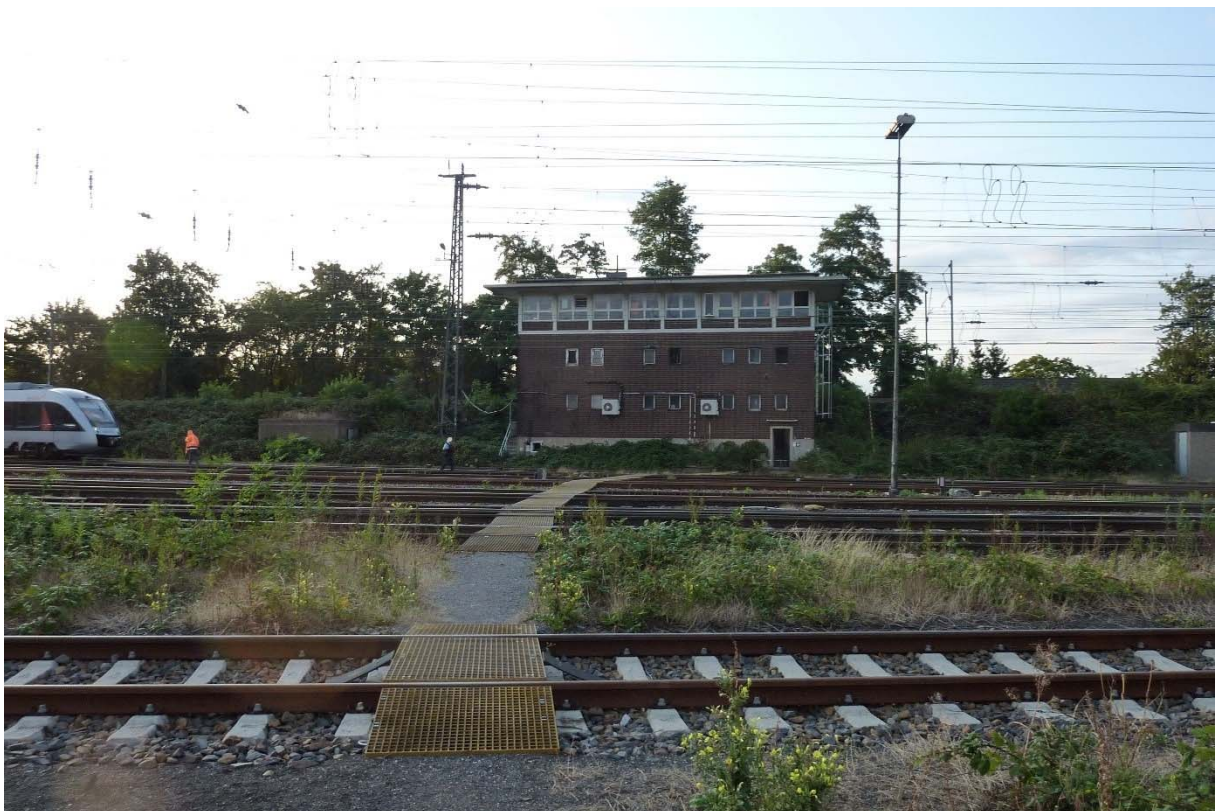
Abbildung 3: Stellwerk Wof mit Zugspitze DPN-G 89399

Der Kollisionsort auf der Weiche 641 befand sich in unmittelbarer Nähe zum Stellwerksgebäude Wof wie die nachfolgende Abbildung zeigt.

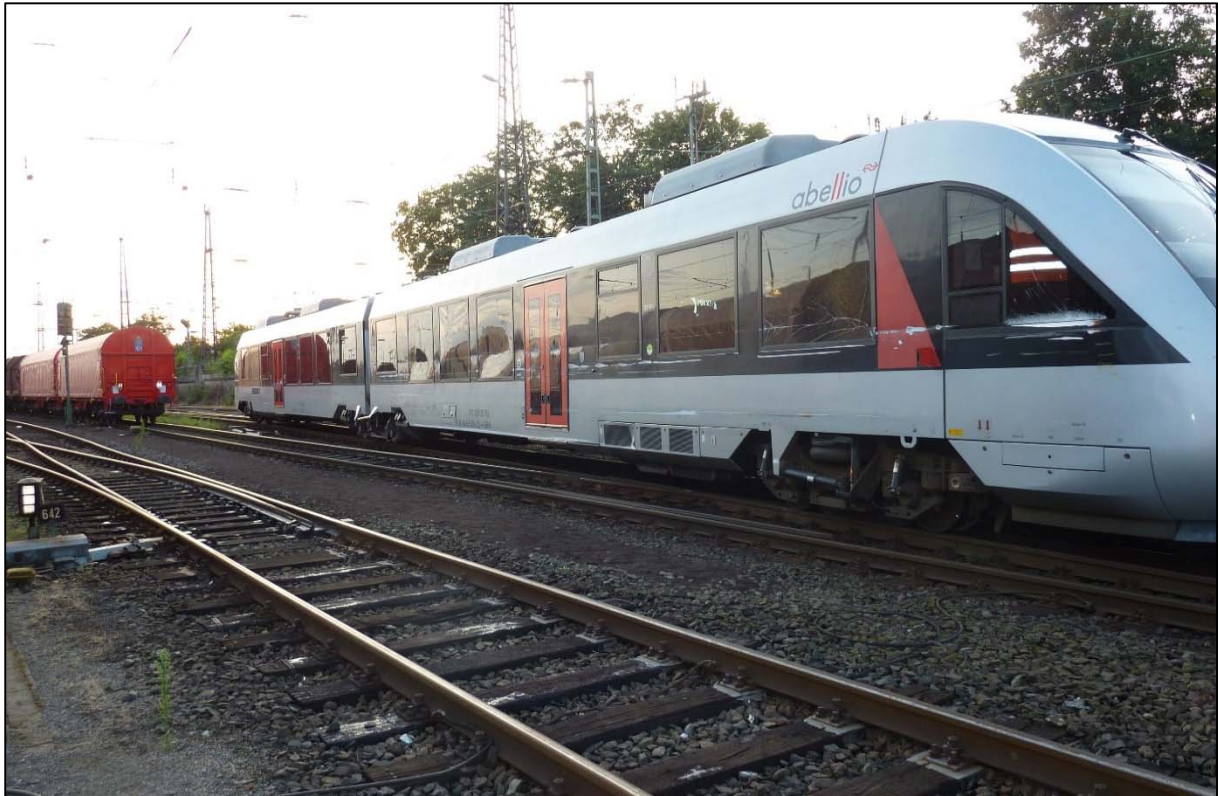
Abbildung 4: Standort beider Fahrzeuge nach der Kollision auf der Weiche 641

Am Fahrzeug 95 80 0648 328-2 des EVU Abellio Rail NRW GmbH entstanden durch die Kollision an der in Fahrtrichtung rechten Seite Schäden am Fahrzeugaufbau. Nach der Kollision stand der Güterzug grenzzeichenfrei in der Weiche 641, wie die folgende Abbildung verdeutlicht.

| Spuren der Kollision waren in der Weiche 641 ca. 9 m entfernt vom zugehörigen Grenzzeichen zu finden. Der Zustand der Fahrbahn war ohne Befund. Ein kausaler Zusammenhang mit dem Ereignis konnte nicht hergestellt werden. |
