# Untersuchungsbericht

Aktenzeichen: 60uu2014-05/009-3323

## Gefährliches Ereignis im Eisenbahnbetrieb

| Ereignisart: | Bahnübergangsunfall |

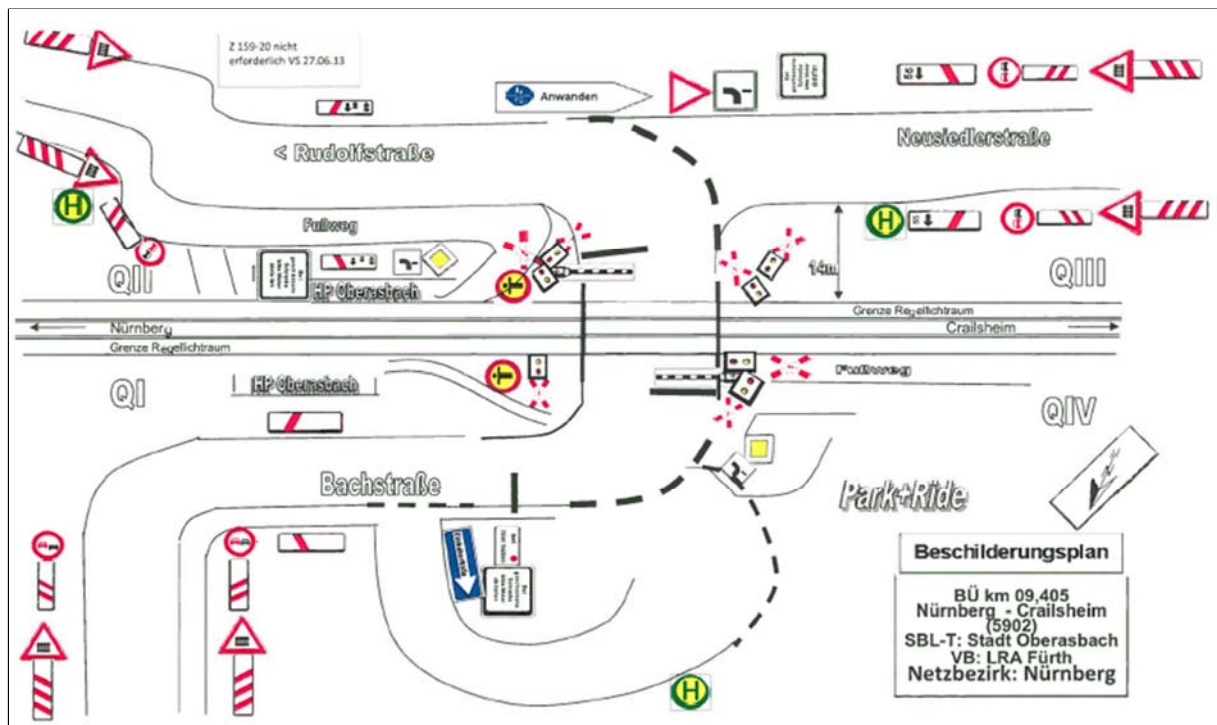
Abbildung 5: Beschilderungsplan aus dem Bahnübergangspass<sup>5</sup>

Die Beschilderung des BÜ ist in Abbildung 5 ersichtlich. Sie entsprach den geltenden Vorschriften.

Durch starken Pflanzenbewuchs in den Quadranten I und II sowie durch die Straßenführung der gegenüberliegenden Bachstraße war die Sicht auf den Gegenverkehr für Straßenverkehrsteilnehmer, die den BÜ aus Richtung Rudolfstraße querten, beeinträchtigt.

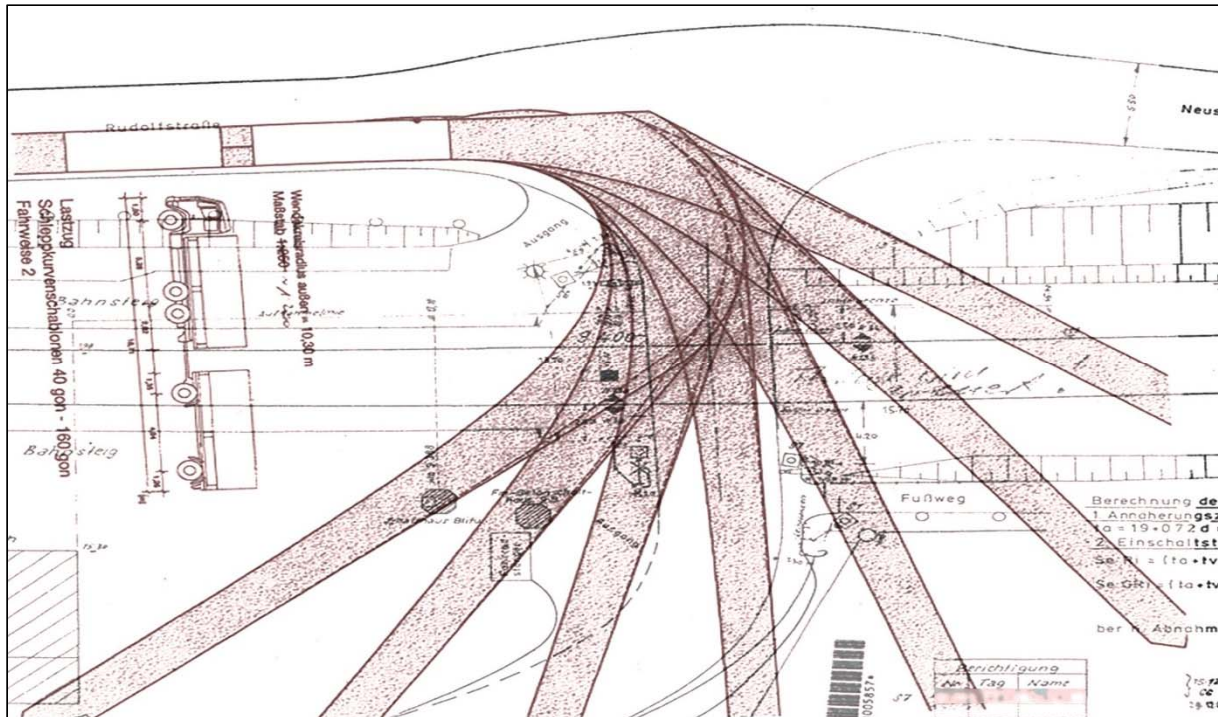
Abbildung 6: BÜ Lageplan mit Schleppkurvenschablone<sup>6</sup>

Eine Schleppkurvenüberprüfung des BÜ für ein adäquates Vergleichsfahrzeug gemäß Abbildung 6 ergab, dass eine uneingeschränkte Befahrbarkeit nicht gegeben und nur unter Ausnutzung der Gegenfahrbahn möglich war. Eine uneingeschränkte Befahrbarkeit des BÜ war nur für Fahrzeuge bis zu einer Gesamtlänge von 9 m gegeben.

Im Rahmen der durchzuführenden Bahnübergangsschauen wurde seit 2004 wiederholt durch die DB Netz AG auf die nicht ausreichenden Schleppkurven für Fahrzeuge des Schwerlastverkehrs hingewiesen. Da der Anteil des Schwerlastverkehrs als gering eingestuft wurde und bisher örtlich keine Probleme beim Befahren des BÜ durch solche Fahrzeuge zu verzeichnen waren, wurden Maßnahmen zur Regelung des straßenseitigen Verkehrsflusses am BÜ durch die für den Straßenverkehr zuständigen Stellen für nicht notwendig erachtet.

des BÜ und seiner Zufahrtsstraßen war der BÜ jedoch für die fahrgeometrischen Anforderungen von Fahrzeugen mit einer Gesamtlänge von mehr als 9 m nicht uneingeschränkt befahrbar. Längere Fahrzeuge konnten den BÜ nur unter Ausnutzung der Gegenfahrbahn oder Rangierbewegungen überqueren.

Der BÜ entsprach nicht den fahrgeometrischen Anforderungen für Fahrzeuge mit einer Gesamtlänge von mehr als 9 m und hätte grundsätzlich für solche Fahrzeuge gesperrt werden müssen oder es hätten potentiell gefährliche Gegenverkehrssituationen durch geeignete verkehrslenkende Maßnahmen ausgeschlossen werden müssen.

Nach einer Sonderbahnübergangsschau am 28.05.2014 wurde der BÜ für Fahrzeuge mit einer Gesamtlänge über 9 m gesperrt. Am Anfang der Zufahrtsstraßen zum BÜ wurden die entsprechenden Verkehrszeichen Nr. 266 (Verbot für Fahrzeuge über angegebene Länge) mit der Längenangabe 9 m aufgestellt. Der landwirtschaftliche Verkehr wurde vom Verbot ausgenommen.

Der BÜ Oberasbach wurde im Jahr 2015 zurückgebaut und durch eine Eisenbahnüberführung sowie eine Fußgängerunterführung ersetzt.
