# Untersuchungsbericht

Aktenzeichen: BEU-uu2019-07/003-3323

## Gefährliches Ereignis im Eisenbahnbetrieb

| Ereignisart: | Zugkollision |

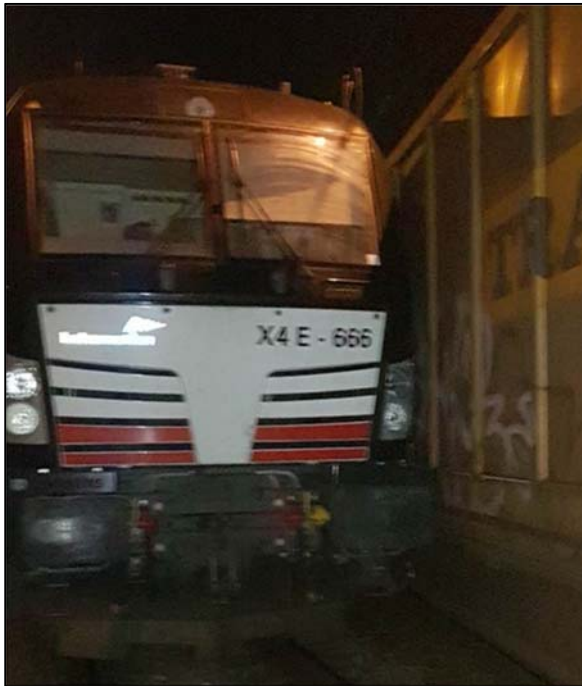
Beim Zug GA 47120 wurde die führende Elektrolokomotive 91 81 1116 254-4 am Rahmen und am Fahrzeugkasten leicht beschädigt. Auch der erste Güterwagen 83 80 28 45 183-2 trug leichte Beschädigungen am Aufbau davon. Die Lokomotive 91 80 6193 666-5 des Güterzuges DGS 43133 wurde am linken Puffer und an der Front des Fahrzeugkastens leicht beschädigt.

Abbildung 3: Unfallstelle in Fahrtrichtung<sup>3</sup>

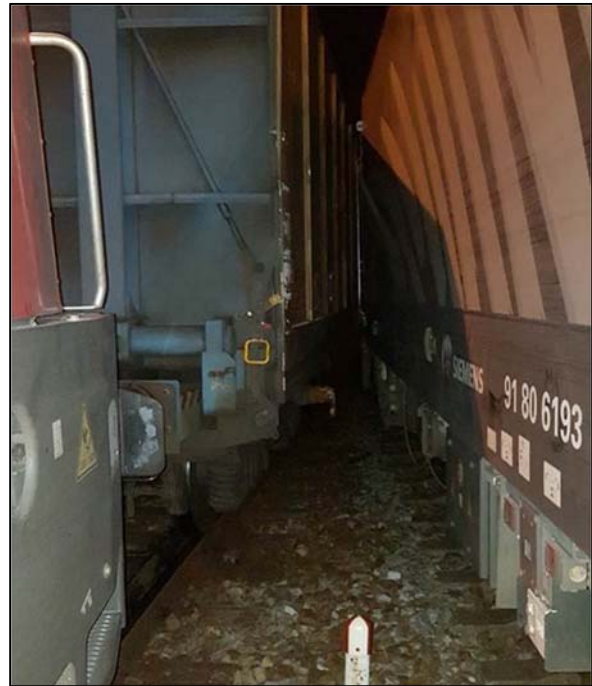
Abbildung 4: Unfallstelle entgegen der Fahrtrichtung<sup>4</sup>
