# Untersuchungsbericht

Aktenzeichen: 60uu2015-09/010-3323

## Gefährliches Ereignis im Eisenbahnbetrieb

| Ereignisart: | Bahnübergangsunfall |

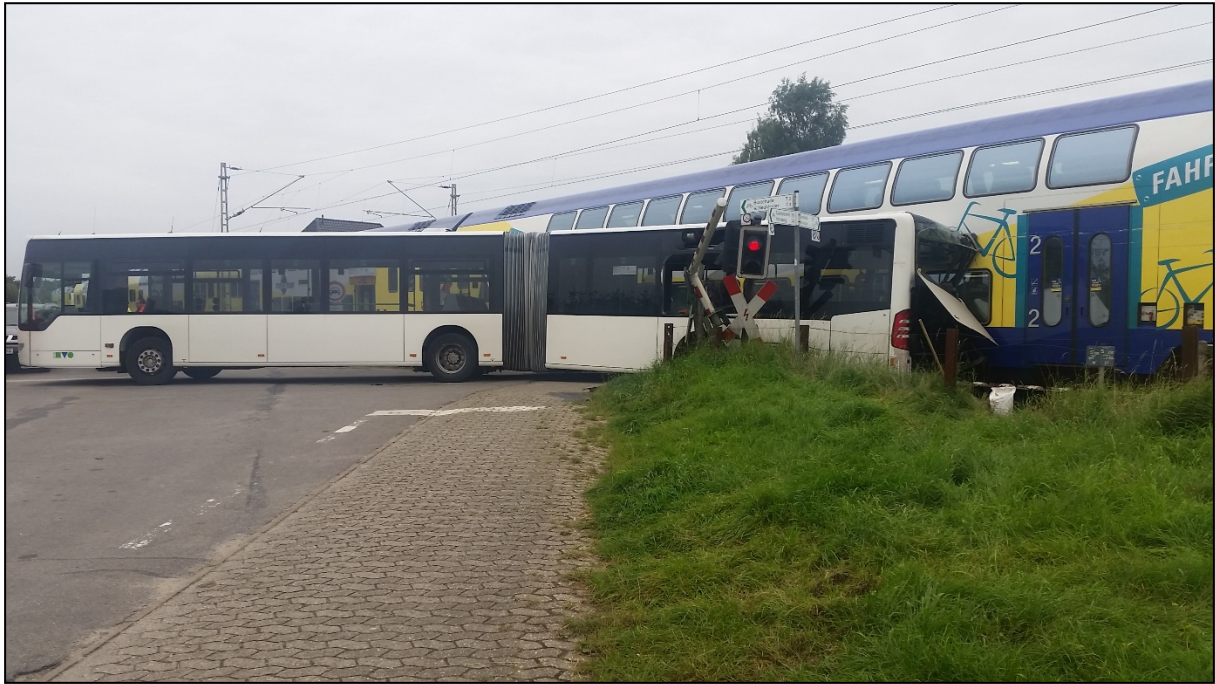
Abbildung 3: Kollisionsstelle

Die Abbildung 3 zeigt die Kollisionsstelle auf dem BÜ bei eingeschalteter BÜSA. Das Heck des Gelenkbusses ist durch die Kollision mit Zug DPN 83467 stark beschädigt. Die Abbildung 4 zeigt den Doppelstocksteuerwagen des DPN 83467 in der Frontansicht mit den durch die Kollision entstandenen Schäden.

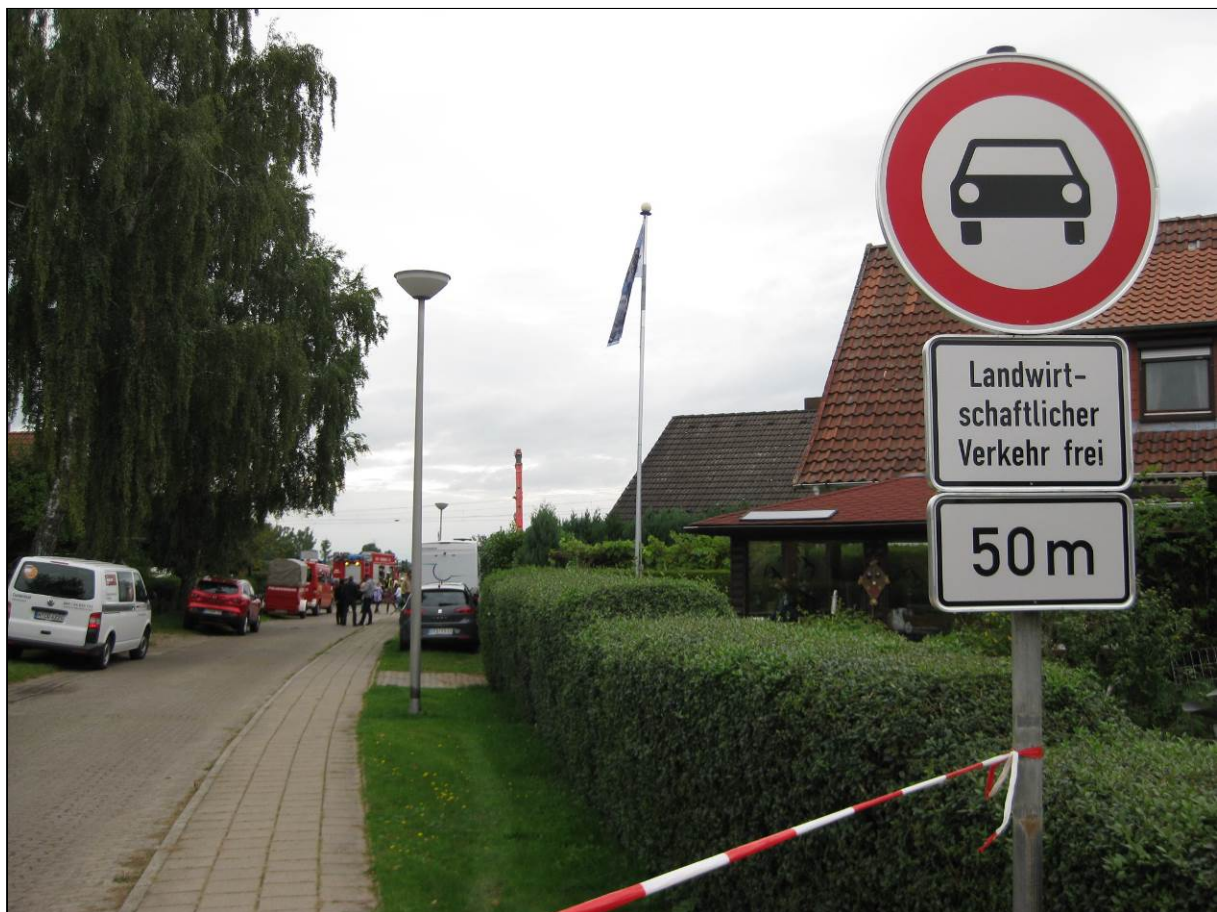
Abbildung 5: Beschilderung vor dem BÜ „Mühlenkampstraße“

Im Rahmen der Untersuchungen wurden die Straßenverkehrsverhältnisse wie die Verkehrsführung und die Beschilderungen der Straße „Mühlenkampstraße“ betrachtet. Wie in der untenstehenden Abbildung zu erkennen, war die Straße, über den durch den Gelenkbus befahrenen Weg, mittels Verkehrszeichen 251 „Verbot für Kraftwagen und mehrspurigen Fahrzeugen“, Zeichen Z 1026-36 für „Landwirtschaftlicher Verkehr frei“ und Z 1004-30 „in 50 m“ ca. 50 m vor dem BÜ gekennzeichnet.
