# Untersuchungsbericht

Aktenzeichen: 60uu2012-07/190-3323

## Gefährliches Ereignis im Eisenbahnbetrieb

| Ereignisart: | Zugentgleisung |

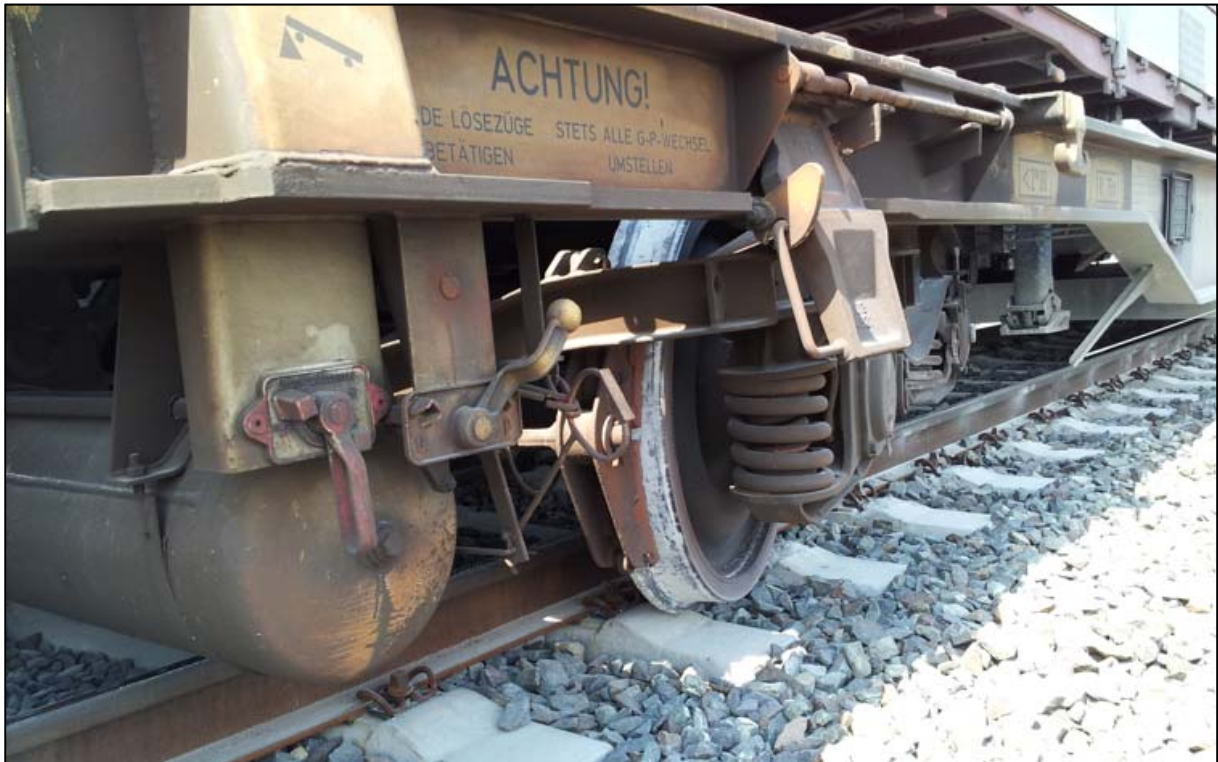
Der Triebfahrzeugführer (Tf) wurde bei dem Ereignis leicht verletzt und erlitt einen Schock. Das führende Drehgestell des zehnten Wagens entgleiste. Hierdurch wurde der Oberbau auf einer Länge von ca. 660 m sowie Teile der Oberleitungsanlage und eine Eisenbahnüberführung erheblich beschädigt.

Abbildung 2: Entgleistes Drehgestell

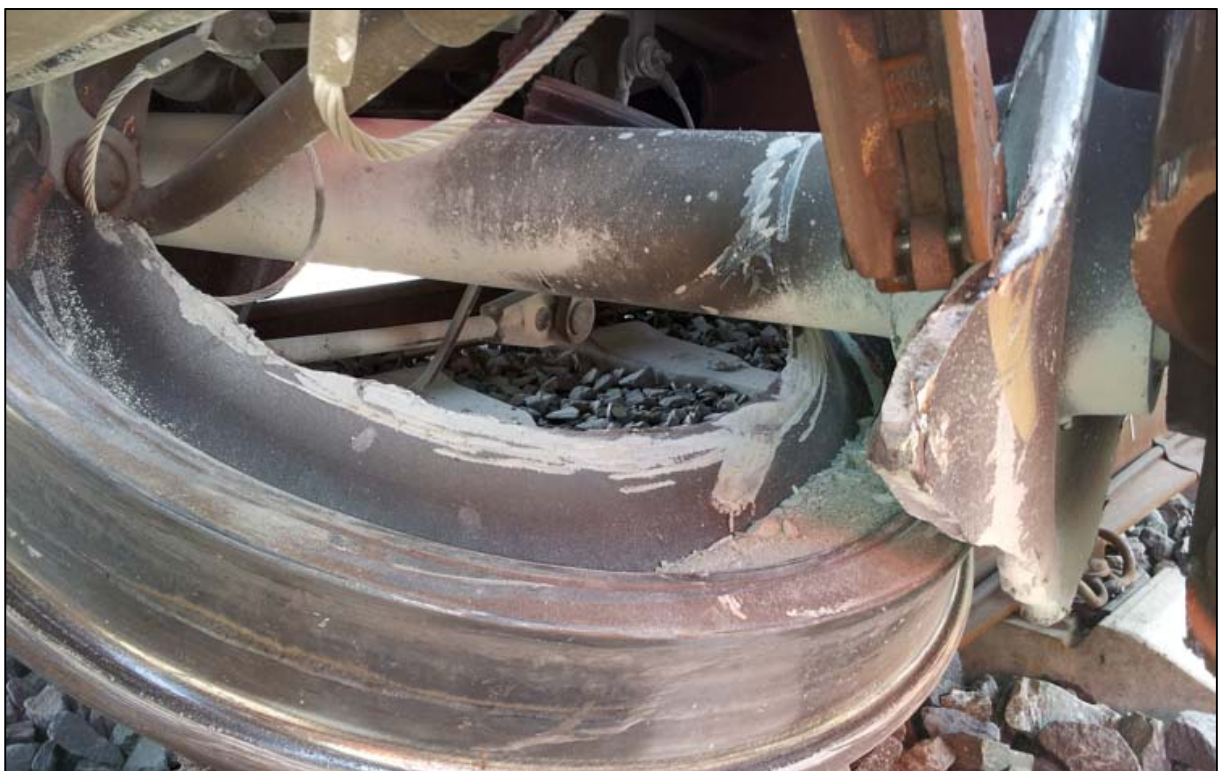
Die folgenden Abbildungen zeigen das entgleiste Drehgestell sowie die gebrochene Radscheibe des rechten Rades der zweiten Achse.

Abbildung 3: Gebrochene Radscheibe

Im Rahmen der Unfalluntersuchung wurde eine gebrochene Radscheibe eines Radsatzes im führenden Drehgestell des Wagens mit der Fahrzeugnummer 33 68 4956 309-1 festgestellt.

Als Ursache für die Entgleisung des Taschenwagens wurde eine gebrochene Radscheibe eines Radsatzes im führenden Drehgestell festgestellt.

Der Halter des Wagens, die AAE Ahaus Alstätter Eisenbahn AG, überprüfte infolge des Radbruchs des Wagens 33 68 4956 309-1 im Bf Winterhausen drei weitere Radsätze mit Radscheiben aus der gleichen Materialcharge.

Die zerstörungsfreie Prüfung der Radscheiben erfolgte im Werk Knittelfeld der Österreichischen Bundesbahnen. Die visuelle Überprüfung sowie die Eigenspannungsmessung, die Magnetpulverrissprüfung, die Ultraschallprüfung und die Wirbelstromprüfung wurden ohne negativen Befund durchgeführt.

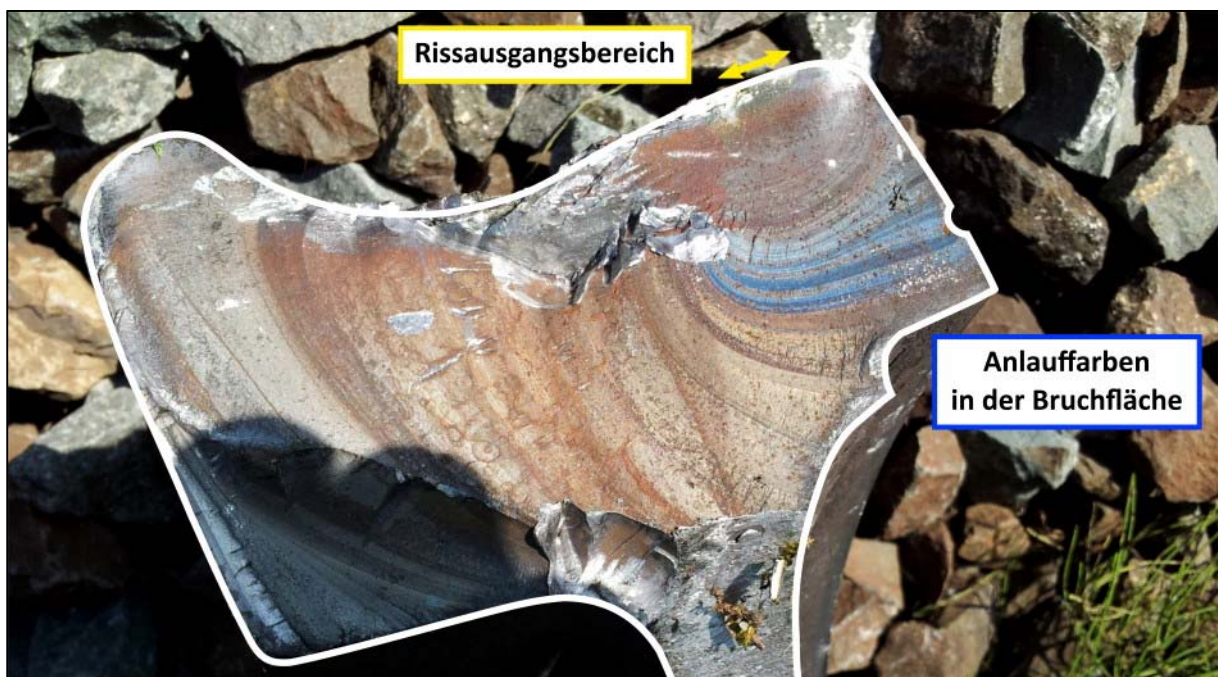
In der Bruchfläche konnte eine bläuliche Anlauffarbe festgestellt werden.

Abbildung 6: Bruchfläche mit Rissausgangsbereich

Die in der Bruchfläche deutlich erkennbare bläuliche Anlauffarbe kann auf die thermische Beanspruchung des Rades während der Rissausbreitung zurückgeführt werden.
